# Rapport de repérage des matériaux et produits contenant de l'amiante à intégrer au Dossier technique Amiante

DTA\_461\_12 Place de le pièce de l'étang  
12 Place de le pièce de l'étang

77310 SAINT FARGEAU

DTA\_461\_12 Place de le pièce de l'étang 06/06/2020 - 08:45

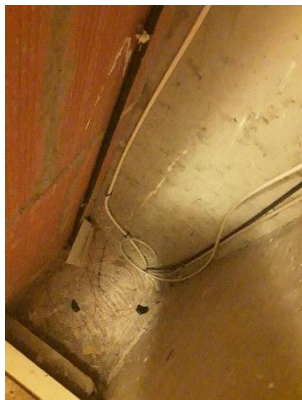
Descriptif Laboratoire : Peinture non séparable + matériau gris en faible quantité en vrac avec fibres visibles

Résultat (justification) : Amiante détecté (RESULTAT ANALYSE)

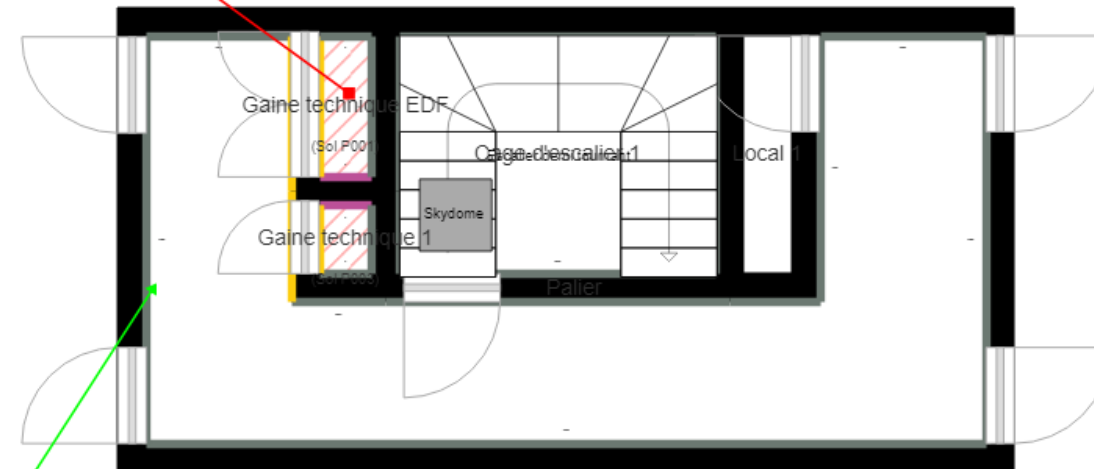
## 3eme étages du bâtiment n 12

Pièce et Etage	Ouvrage ou composant de la construction	Localisation	Partie d'ouvrage ou de composant à inspecter ou à sonder	Identification	Justification	Evaluation	Commentaire
Gaine technique EDF - R+3	Autres	Sol	Plaque de type « Glasal »	P001	RESULTAT ANALYSE	EP	
Gaine technique EDF - R+1	Autres	Sol	Plaque de type « Glasal »	P001	ZPSO	EP	
Gaine technique EDF - R+2	Autres	Sol	Plaque de type « Glasal »	P001	ZPSO	EP	
Gaine technique EDF - RC	Autres	Sol	Plaque de type « Glasal »	P001	ZPSO	EP	
Gaine technique 1 - RC	Autres	Sol	Plaque type "glasal"	P003	RESULTAT ANALYSE	EP	
Gaine technique 1 - R+1	Autres	Sol	Plaque type "glasal"	P003	ZPSO	EP	
Gaine technique 1 - R+2	Autres	Sol	Plaque type "glasal"	P003	ZPSO	EP	
Gaine technique 1 - R+3	Autres	Sol	Plaque type "glasal"	P003	ZPSO	EP

DTA\_461\_12 Place de le piece de l'etangP001

DTA\_461\_12 Place de le piece de l'etangP002
