Rapport de repérage des matériaux et produits contenant de l'amiante à intégrer au Dossier technique Amiante

DTA_461_2 Place de le piece de l'etang
2 Place de le pièce de l'étang

77310 SAINT FARGEAU

Date du rapport : 06/06/2020

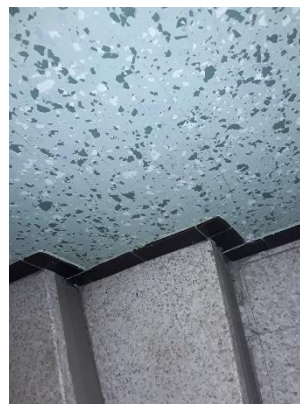
Descriptif Laboratoire : Peintures multiples non séparable + enduit plâtreux blanc en faible quantité non séparable + matériau gris en faible quantité en vrac

Résultat (justification) : Amiante détecté (RESULTAT ANALYSE)

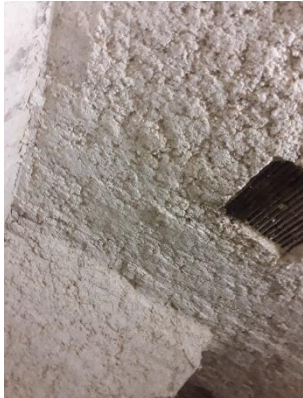
Identification : P006
Pièce et étage : Local poubelles R-1
Localisation : Plafond
Parties d'ouvrages ou de composants : Autres (Flocage)
Descriptif Laboratoire : Matériau cotonneux blanc + matériau plâtreux blanc non séparable
Résultat (justification) : Amiante non détectée (RESULTAT ANALYSE)

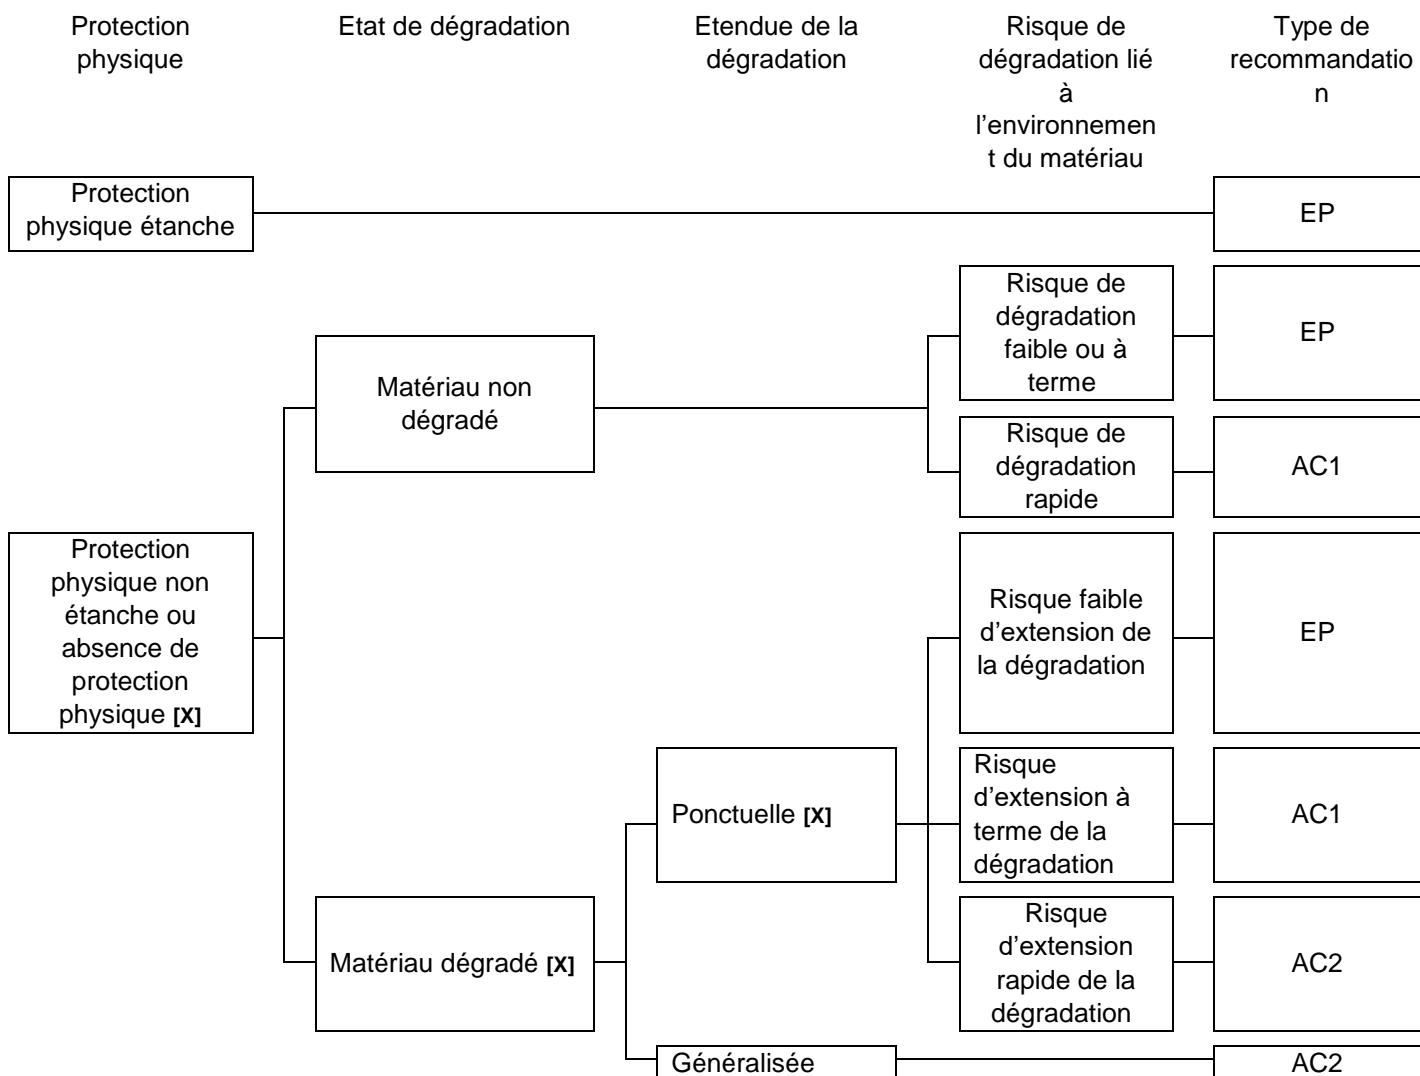
Gaine technique - R+2	Autres	Sol	Plaque de type « Glasal »	P003	ZPSO	AC1

N de dossier	DTA_461_2 Place de le piece de l'etang
Date du contrôle	18/05/2020
Bâtiment	Bâtiment collectif
Pièce ou zone homogène	Gaine technique
Élément	Plaque de type « Glasal »
Repérage	P003
Résultat	AC1
