Rapport de repérage des matériaux et produits contenant de l'amiante à intégrer au Dossier technique Amiante

DTA_461_4 Place de le piece de l'etang
4 Place de le pièce de l'étang

77310 SAINT FARGEAU

Date du rapport : 06/06/2020

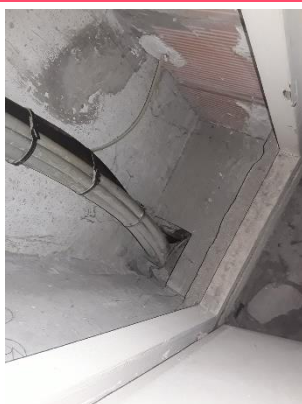
Descriptif Laboratoire : Peinture non séparable + matériau compact gris avec fibres visibles

Résultat (justification) : Amiante détecté (RESULTAT ANALYSE)

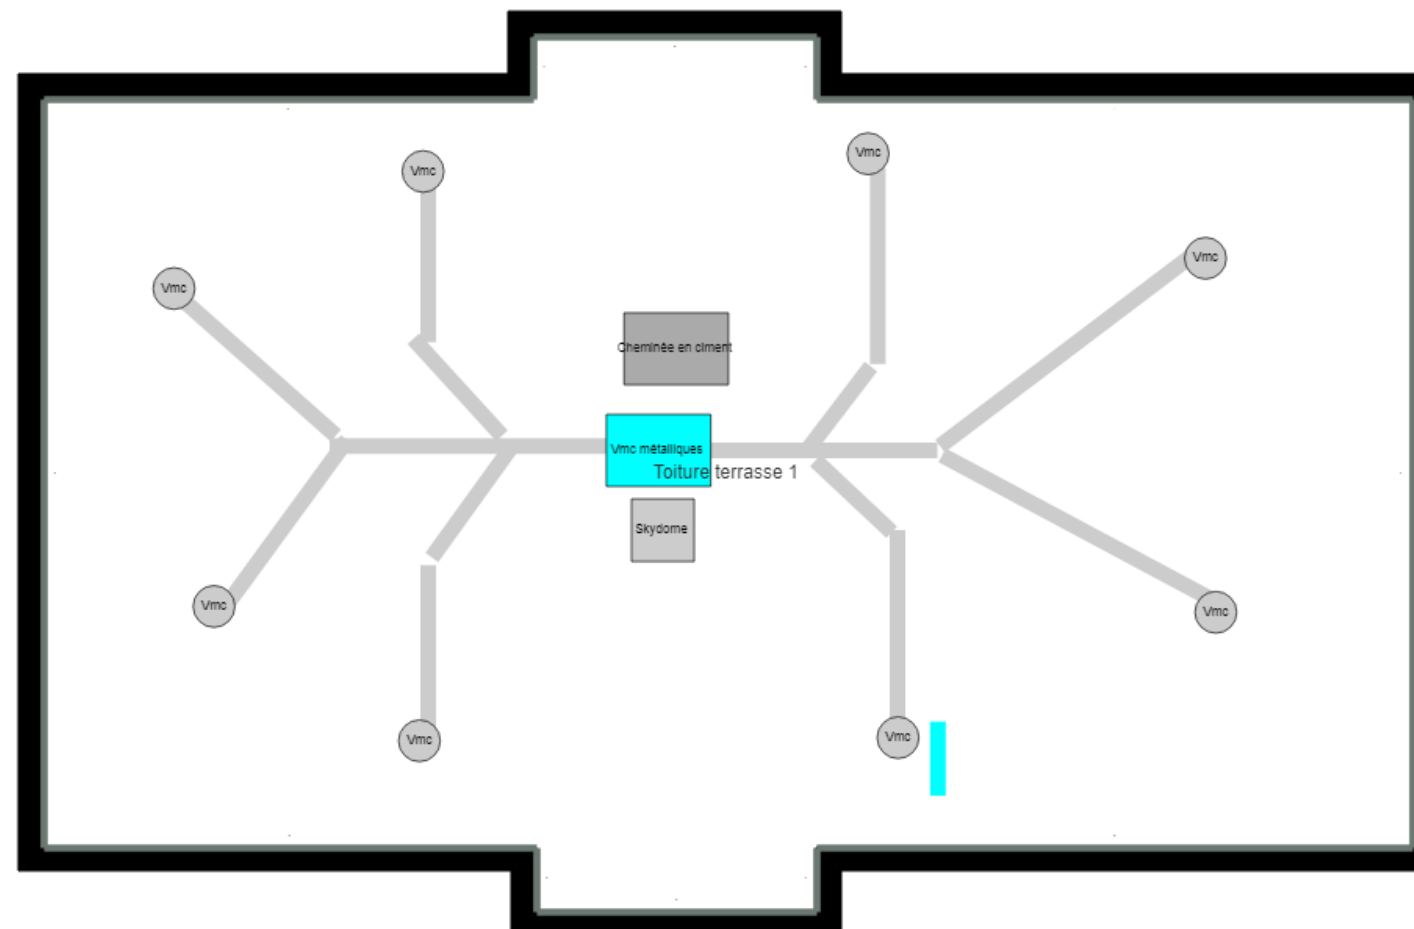
Toiture terrasse du BAT n 4

— Tuyau métalliques de la vmc
