# Rapport de repérage des matériaux et produits contenant de l'amiante avant réalisation de travaux dans un immeuble bâti

2 Place de la Pièce de l'Etang - Logement 3 - ESC AJ - RC  
77310 ST FARGEAU PONTIERRY

461LAJ0003 27/01/2020 - 11:18

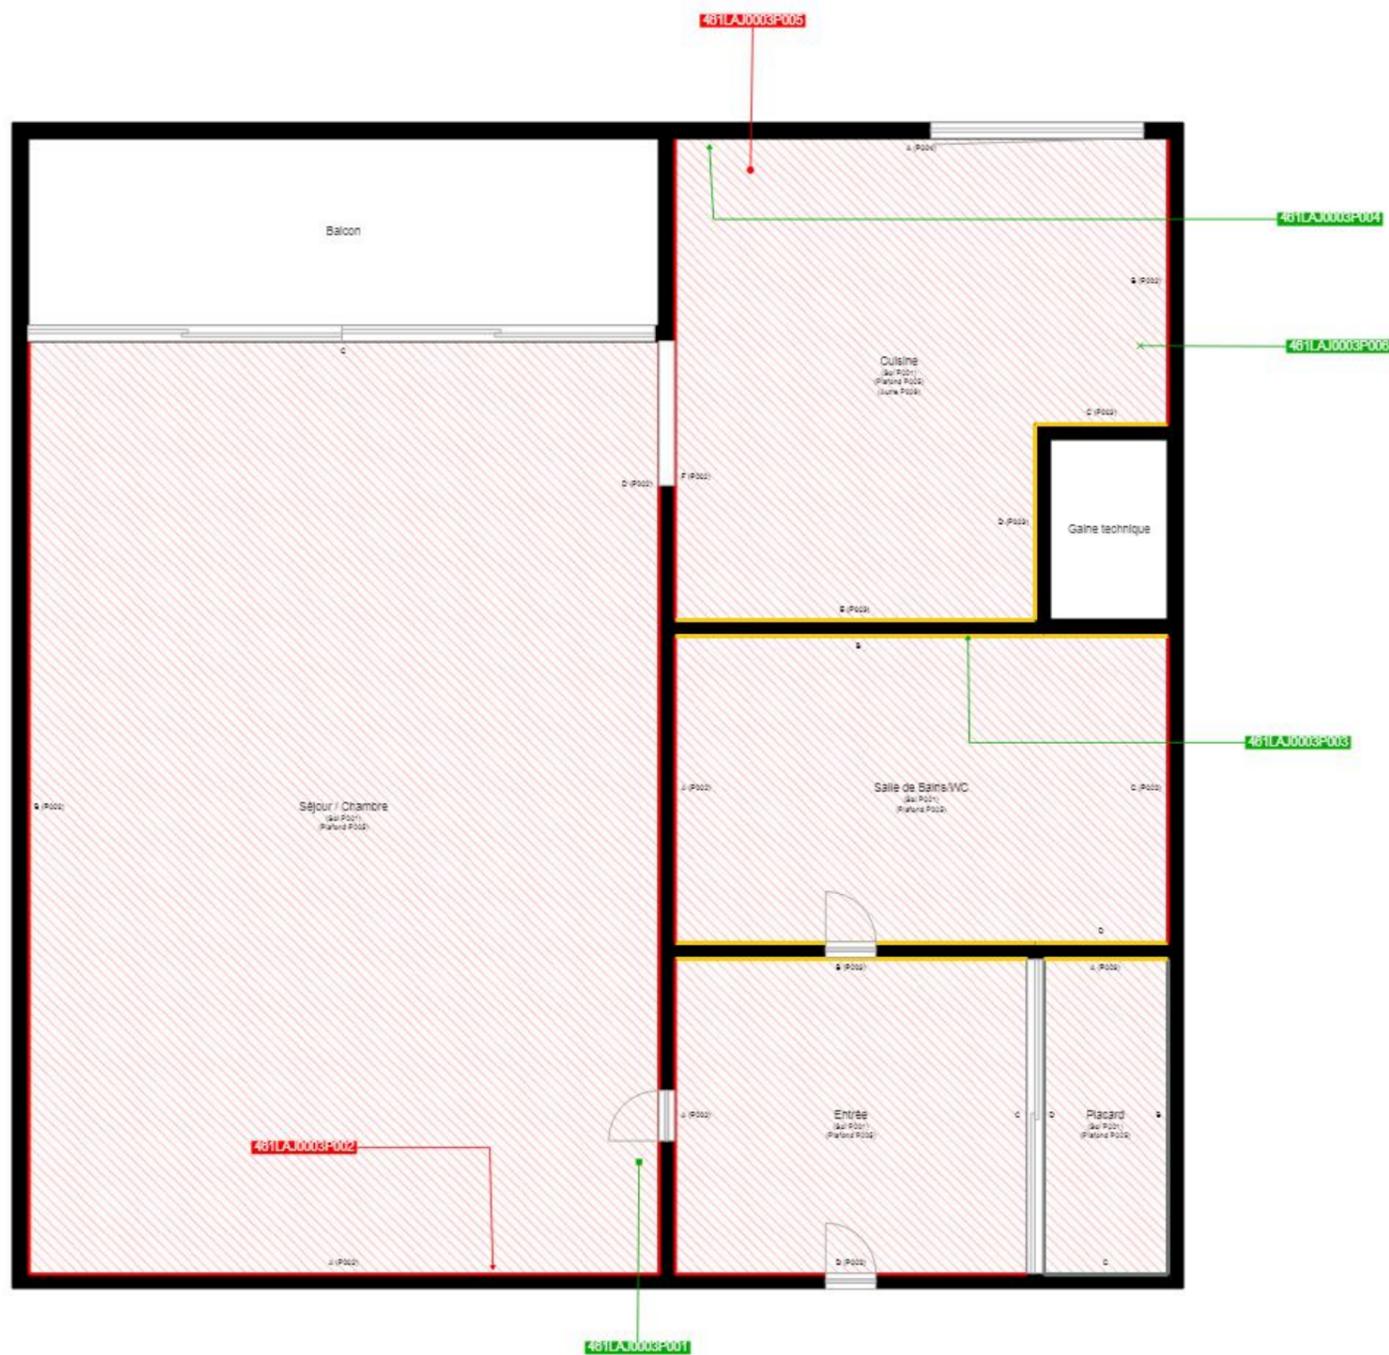
## PLANCHE DE REPERAGE

Pièce et Etage	Ouvrage ou composant de la construction	Localisation	Partie d'ouvrage ou de composant à inspecter ou à sonder	Identification	Justification
Séjour / Chambre - RC	Autres	Mur A	Enduit / Peinture béton	P002	RESULTAT ANALYSE
Cuisine - RC	Autres	Mur B, Mur F	Enduit / Peinture béton	P002	ZPSO
Entrée - RC	Autres	Mur A, Mur D	Enduit / Peinture béton	P002	ZPSO
Salle de Bains/WC - RC	Autres	Mur A, Mur C	Enduit / Peinture béton	P002	ZPSO
Séjour / Chambre - RC	Autres	Mur B, Mur D	Enduit / Peinture béton	P002	ZPSO
Cuisine - RC	Autres	Plafond	Enduit / Peinture béton	P005	RESULTAT ANALYSE
Entrée - RC	Autres	Plafond	Enduit / Peinture béton	P005	ZPSO
Placard - RC	Autres	Plafond	Enduit / Peinture béton	P005	ZPSO
Salle de Bains/WC - RC	Autres	Plafond	Enduit / Peinture béton	P005	ZPSO
Séjour / Chambre - RC	Autres	Plafond	Enduit / Peinture béton	P005	ZPSO

Identification : P002
Pièce et étage : Séjour / Chambre RC
Localisation : Mur A
Parties d'ouvrages ou de composants : Autres (Enduit / Peinture béton)
Descriptif Laboratoire : Peinture non séparable + enduit plâtreux blanc en vrac
Résultat (justification) : Amiante détecté (RESULTAT ANALYSE)

Identification : P005

Pièce et étage : Cuisine RC

Localisation : Plafond

Parties d'ouvrages ou de composants : Autres (Enduit / Peinture béton)

Descriptif Laboratoire : Peinture non séparable + enduit plâtreux blanc en vrac non séparable + matériau gris en faible quantité en vrac non séparable

Résultat (justification) : Amiante détecté (RESULTAT ANALYSE)

Bien : 461LAJ0003 - 2 Place de la Pièce de l'Etang - Logement 3 - ESC AJ - RC 77310 ST FARGEAU PONTIERRY
