Rapport de repérage des matériaux et produits contenant de l'amiante avant réalisation de travaux dans un immeuble bâti

461-BAT D-TT
13 Place de la pièce de l'étang
77310 SAINT FARGEAU

Référence du dossier : 2020 4624_LA
PIECE DE L'ETANG_TT

Activité principale de l'immeuble : LES TOITURES

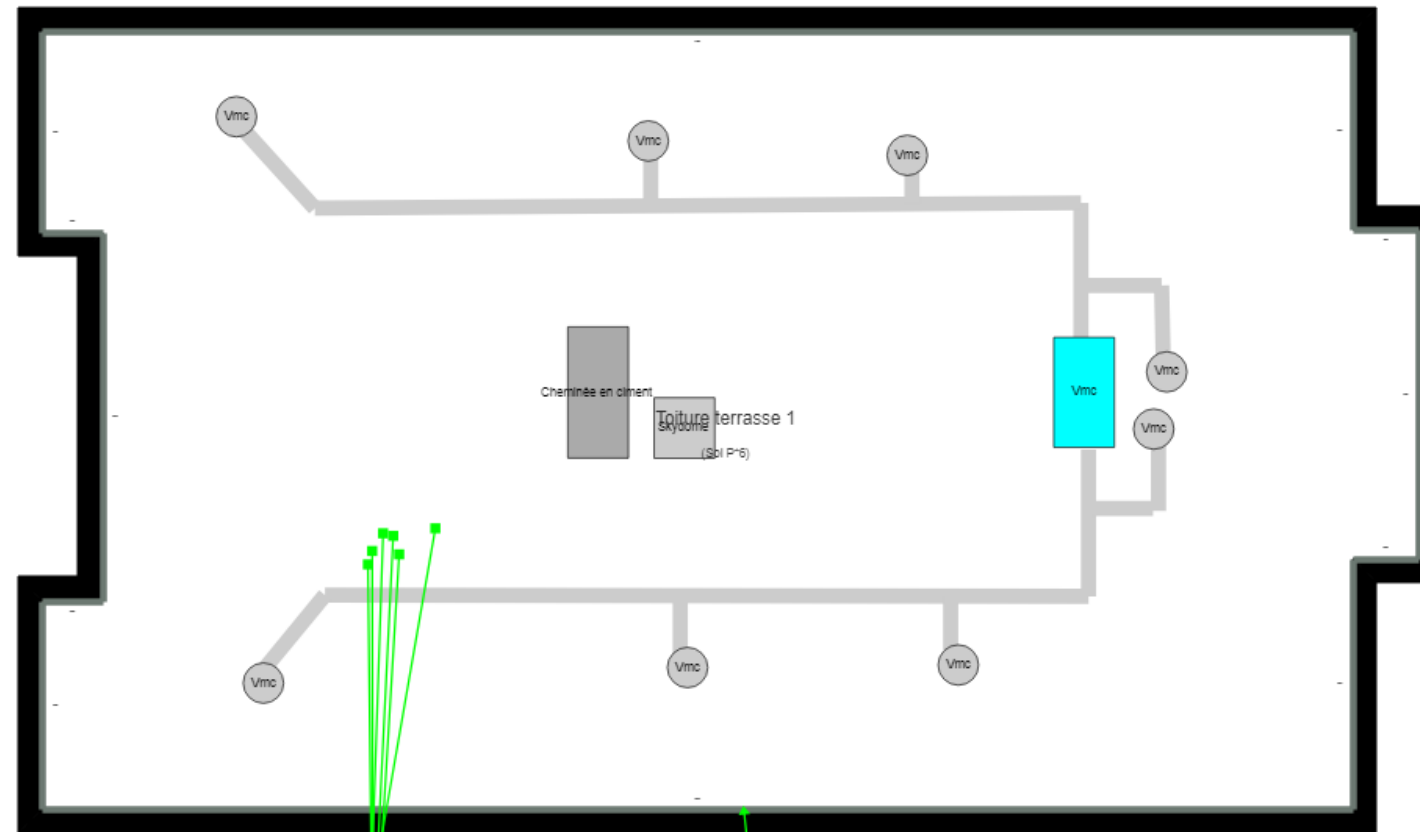
Toiture terrasse du BAT n 13

— Tuyau métalliques de la vmc

461-BAT D-TTP006
461-BAT D-TTP005
461-BAT D-TTP004
461-BAT D-TTP003
461-BAT D-TTP002
461-BAT D-TTP001

461-BAT D-TTP007
