# Rapport de repérage des matériaux et produits contenant de l'amiante avant réalisation de travaux dans un immeuble bâti

461-BAT J-TT  
2 Place de la pièce de l'étang  
77310 SAINT FARGEAU

**Référence du dossier :** 2020 4624\_LA  
PIECE DE L'ETANG\_TT

## Toiture terrasse du BAT n 2

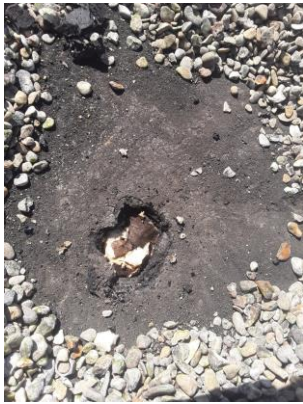
Identification : P002
Pièce et étage : Toiture terrasse 1 TOITURE
Localisation : Sol
Parties d'ouvrages ou de composants : Autres (Isolant)
Descriptif Laboratoire : Matériau mousse jaune + matériau bitumineux noir en faible quantité non séparable
Résultat (justification) : Amiante non détectée (RESULTAT ANALYSE)

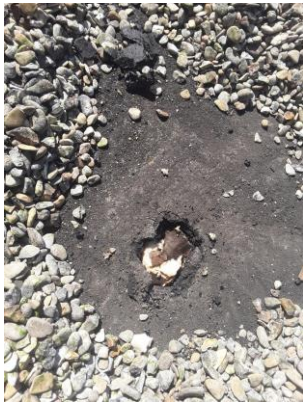
Identification : P004
Pièce et étage : Toiture terrasse 1 TOITURE
Localisation : Sol
Parties d'ouvrages ou de composants : Autres (Revêtement bitumineux)
Descriptif Laboratoire : Matériau bitumineux noir avec couche cartonnée
Résultat (justification) : Amiante non détectée (RESULTAT ANALYSE)

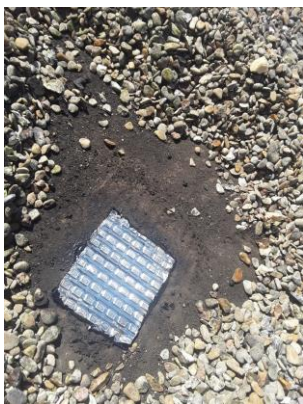
Identification : P005

Pièce et étage : Toiture terrasse 1 TOITURE

Localisation : Sol

Parties d'ouvrages ou de composants : Autres (Revêtement bitumineux)

Descriptif Laboratoire : Matériau bitumineux noir

Résultat (justification) : Amiante non détectée (RESULTAT ANALYSE)

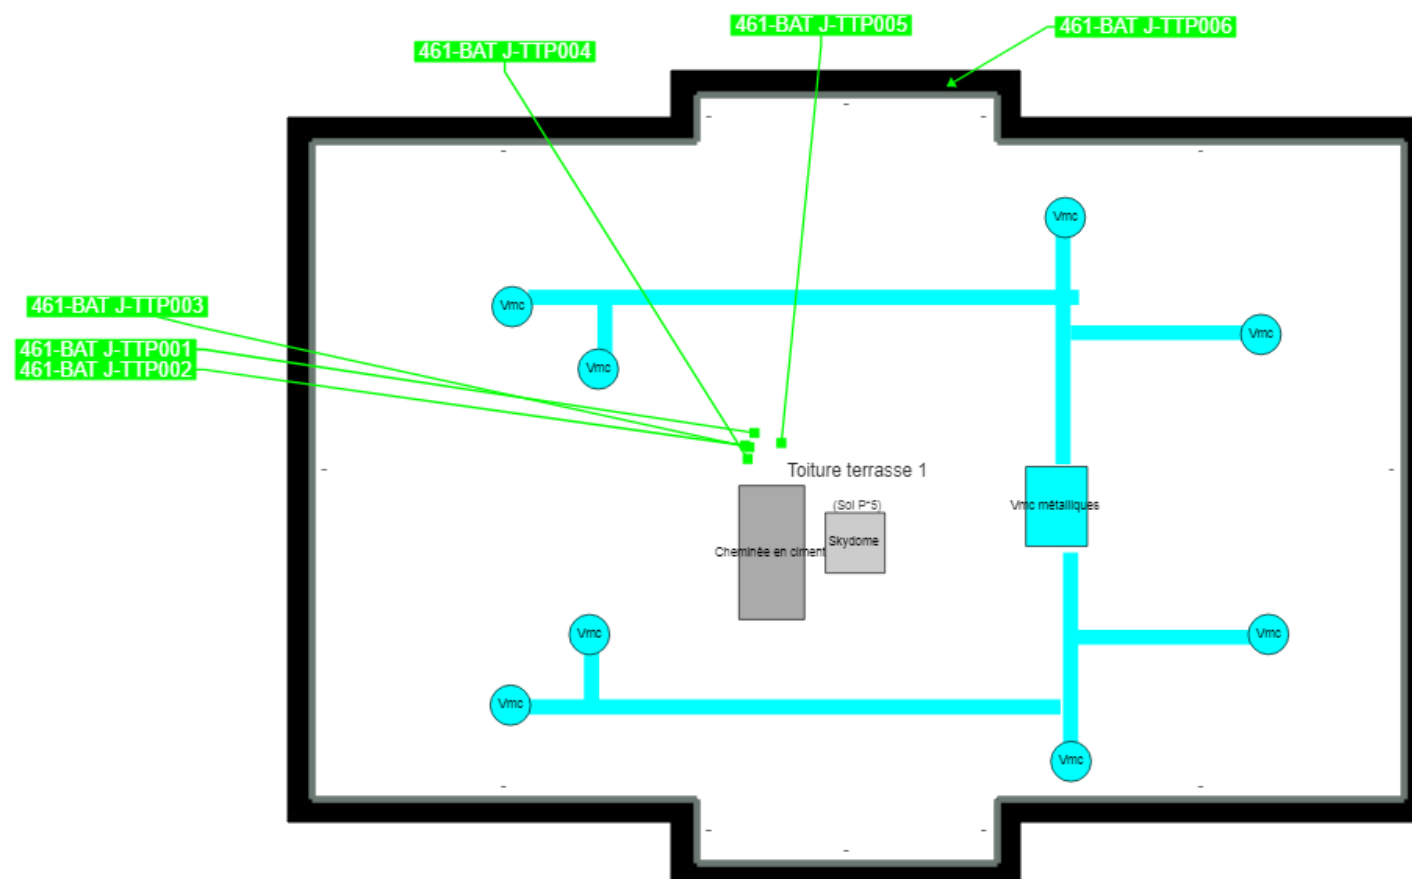
Tuyau métalliques de la vmc
