Rapport de repérage des matériaux et produits contenant de l'amiante avant réalisation de travaux dans un immeuble bâti

461-BAT I-TT
4 Place de la pièce de l'étang
77310 SAINT FARGEAU

Référence du dossier : 2020 4624_LA
PIECE DE L'ETANG_TT

Activité principale de l'immeuble : LES TOITURES

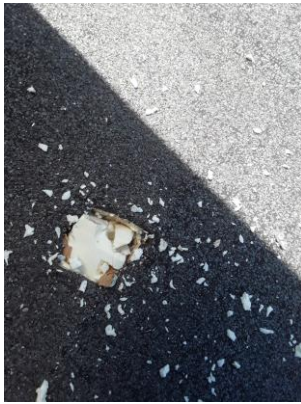
Identification : P002
Pièce et étage : Toiture terrasse 1 TOITURE
Localisation : Sol
Parties d'ouvrages ou de composants : Autres (Isolant)
Descriptif Laboratoire : Couche bitumineuse noire en faible quantité en vrac non séparable + matériau beige en mousse non séparable
Résultat (justification) : Amiante non détectée (RESULTAT ANALYSE)

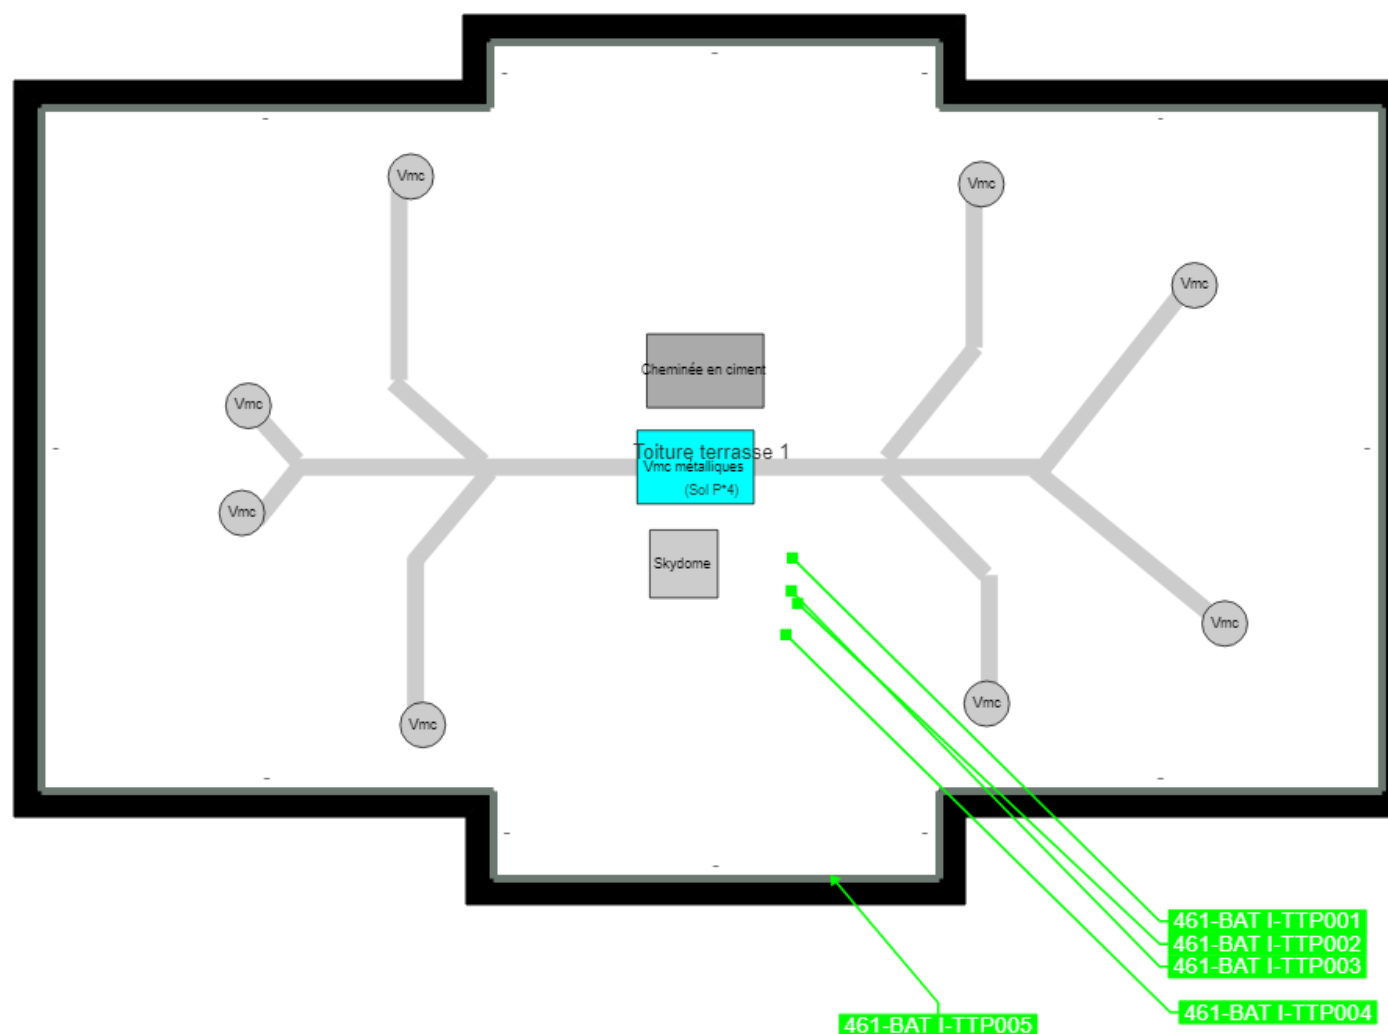
PLANCHE DE REPERAGE

Toiture terrasse du BAT n 4

— Tuyau métalliques de la vmc
