Rapport de repérage des matériaux et produits contenant de l'amiante avant réalisation de travaux dans un immeuble bâti

LGT 22
4 PLACE DE LA PIECE DE L'ETANG

77310 ST FARGEAU PONTIERRY

461LAI0202 08/10/2020 - 03:31

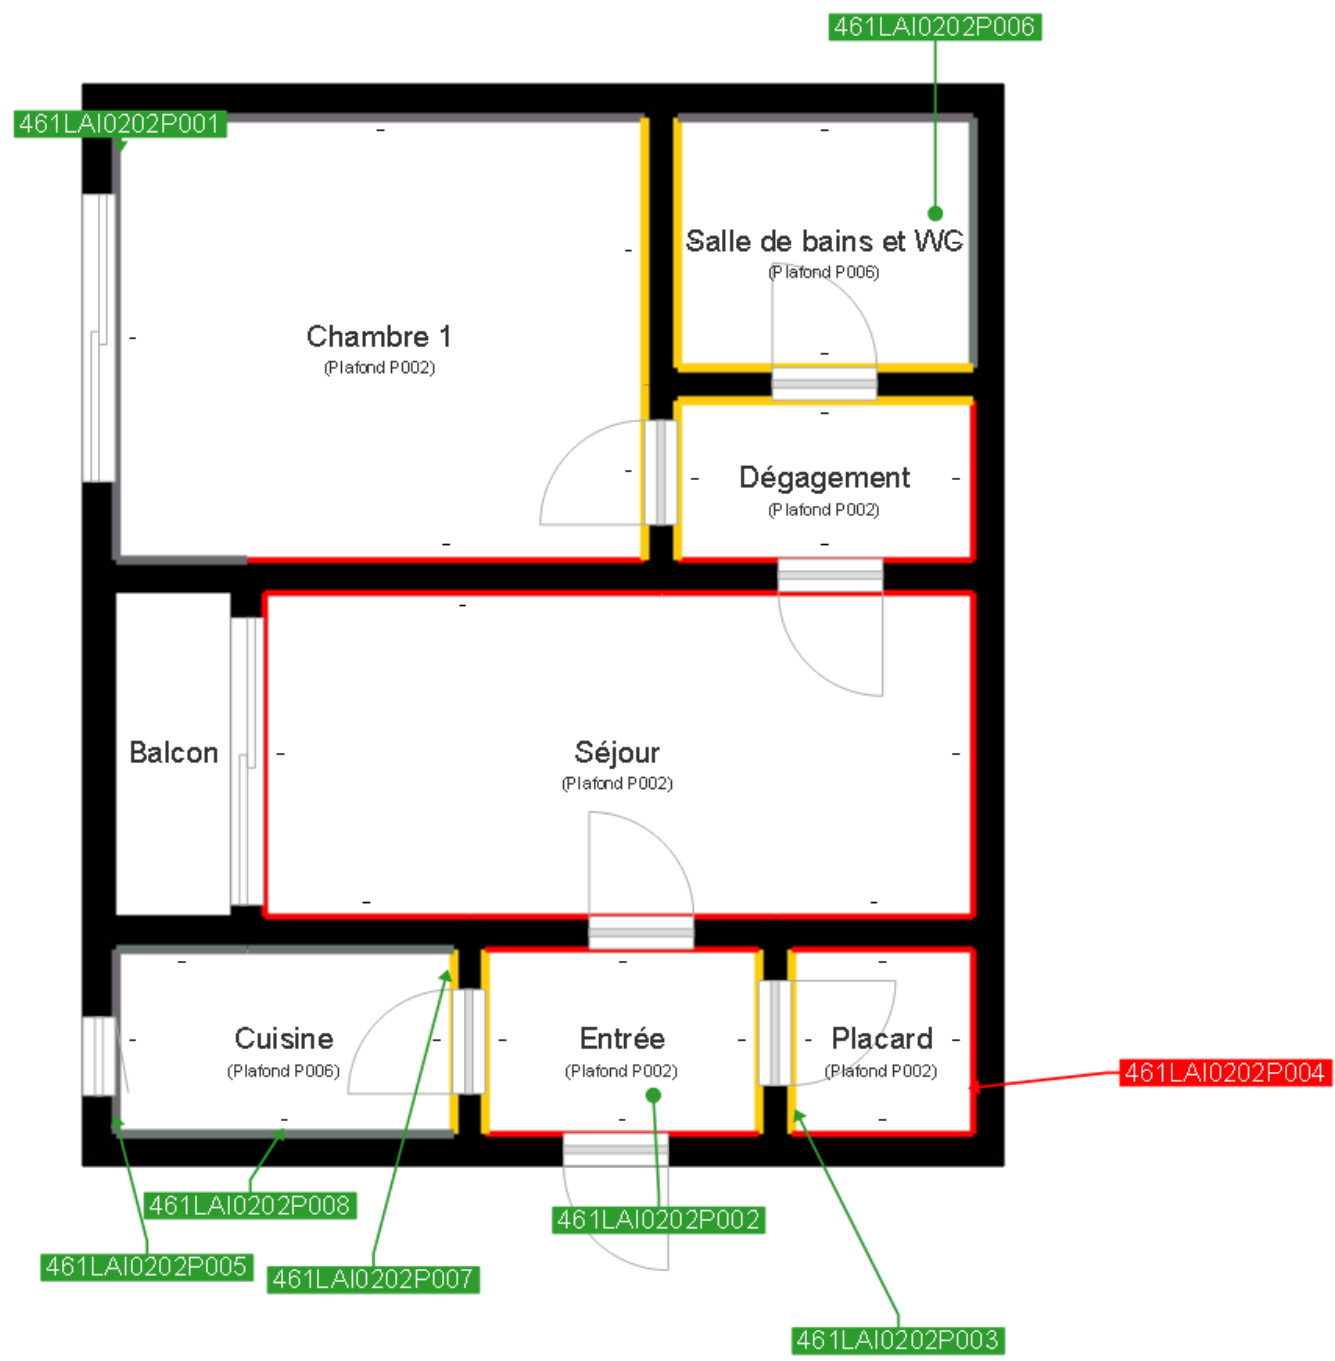
PLANCHE DE REPERAGE

Pièce et Etage	Ouvrage ou composant de la construction	Localisation	Partie d'ouvrage ou de composant à inspecter ou à sonder	Identification	Justification	Commentaire
Placard - R+2	Murs et cloisons maçonnés	Mur C	Enduits à base de plâtre projetés, lissés ou talochés	P004	RESULTAT ANALYSE	
Chambre 1 - R+2	Murs et cloisons maçonnés	Mur B	Enduits à base de plâtre projetés, lissés ou talochés	P004	ZPSO	
Dégagement - R+2	Murs et cloisons maçonnés	Mur A, Mur D	Enduits à base de plâtre projetés, lissés ou talochés	P004	ZPSO	
Entrée - R+2	Murs et cloisons maçonnés	Mur A, Mur C	Enduits à base de plâtre projetés, lissés ou talochés	P004	ZPSO	
Placard - R+2	Murs et cloisons maçonnés	Mur B, Mur D	Enduits à base de plâtre projetés, lissés ou talochés	P004	ZPSO	
Séjour - R+2	Murs et cloisons maçonnés	Mur A, Mur B, Mur C, Mur D, Mur E	Enduits à base de plâtre projetés, lissés ou talochés	P004	ZPSO

Identification : P004
Pièce et étage : Placard R+2
Localisation : Mur C
Parties d'ouvrages ou de composants : Murs et cloisons maçonnés (Enduits à base de plâtre projetés, lissés ou talochés)
Descriptif Laboratoire : Peintures multiples en vrac non séparable + enduit plâtreux blanc en vrac avec poussières + matériau gris en vrac non séparable
Résultat (justification) : Amiante détecté (RESULTAT ANALYSE)
