Rapport de repérage amiante avant travaux sur enrobés

Numéro de dossier : ENROBE_HAP_9 IMPASSE DE L AULNAY
77360 VAIRES-SUR-MARNE
Date du repérage : 05/06/2023

Dans le cadre d'un contrôle du revêtement bitumineux, décrit en page de couverture du présent rapport, la mission consiste à repérer la localisation des matériaux ou produits contenant de l'amiante.

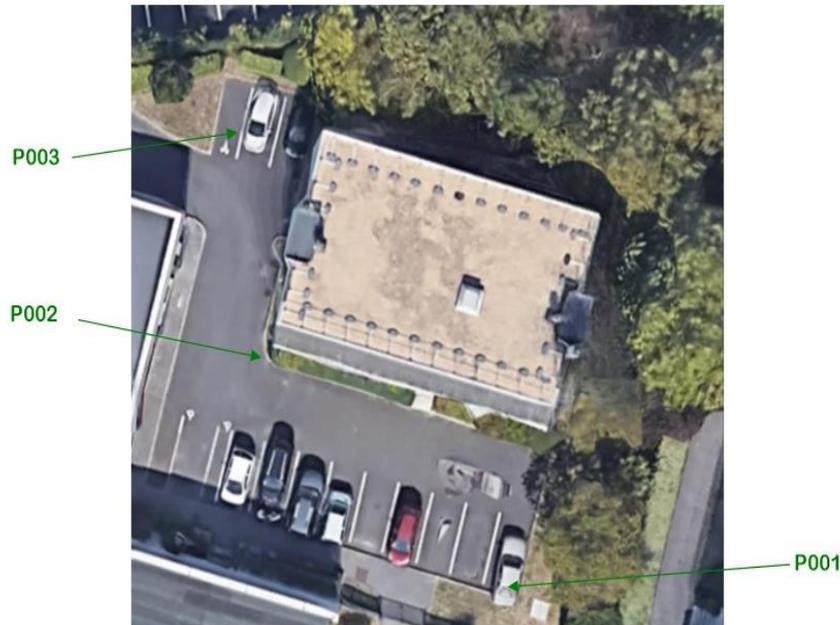
4.4 Plan de localisation

Planche (croquis) de repérage technique effectué par le cabinet : ARC SAS - SOCOBAT EXPERTISES, auteur : DE ABREU Emmanuel

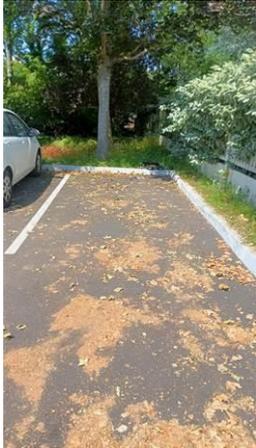
Date : 06/06/2023 Epaisseur totale : 15	Epaisseur des couches : Couche 01 : 8 cm Couche 02 : 7 cm
	<p>Plan de localisation</p>

IDENTIFICATION DU CAROTTAGE : Carotte 01

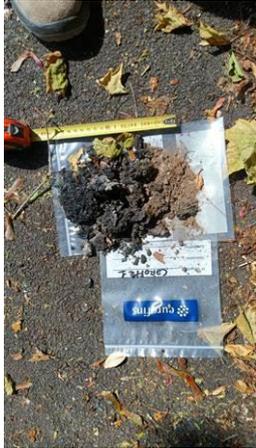
<p>Photo de la Carotte</p>

Référence de la couche	Analyse amiante Conclusion	Analyse HAP Conclusion
Couche 01 Enrobé bitumineux	Non Amiante non détecté	Non <50 mg/kg
Couche 02 Tout venant	Non Amiante non détecté	Non <50 mg/kg

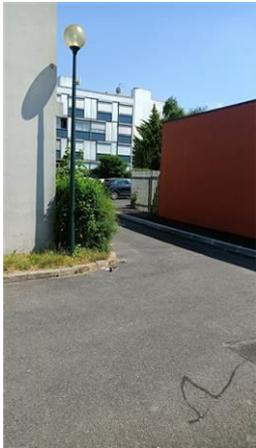
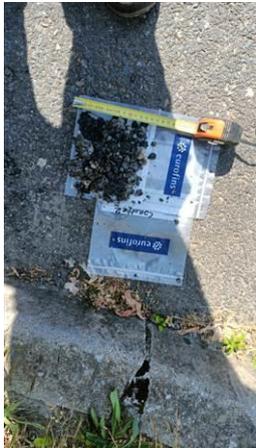
IDENTIFICATION DU CAROTTAGE : Carotte 02

Date : 06/06/2023 Epaisseur totale : 15	Epaisseur des couches : Couche 01 : 8 cm Couche 02 : 7 cm
	Plan de localisation	Photo de la Carotte

Référence de la couche	Analyse amiante Conclusion	Analyse HAP Conclusion
Couche 01 Enrobé bitumineux	Non Amiante non détecté	Non <50 mg/kg
Couche 02 Tout venant	Non Amiante non détecté	Non <50 mg/kg

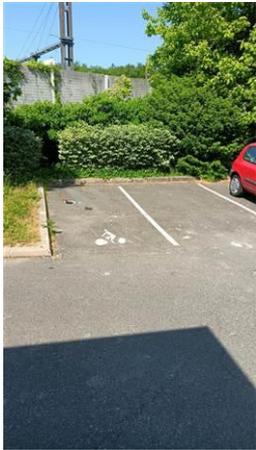
Date : 06/06/2023 Epaisseur totale : 15	Epaisseur des couches : Couche 01 : 8 cm Couche 02 : 7 cm
	<p>Plan de localisation</p>

IDENTIFICATION DU CAROTTAGE : Carotte 03

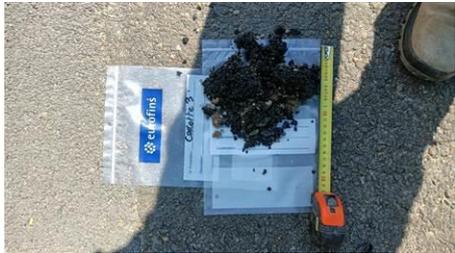
<p>Photo de la Carotte</p>

Référence de la couche	Analyse amiante Conclusion	Analyse HAP Conclusion
Couche 01 Enrobé bitumineux	Non Amiante non détecté	Non <50 mg/kg
Couche 02 Tout venant	Non Amiante non détecté	Non <50 mg/kg
