N° de dossier : 2013-09-300 FK DTA PC 067LAE OPH

Date de visite : 25 novembre 2013
Heure d'arrivée sur site :
Heure de départ du site :
N° de dossier : 2013-09-300 FK DTA PC 067LAE OPH
Diagnostic établi par : F. KLAI
Identité du propriétaire : Office Public de l'Habitat 77
Adresse du propriétaire : 10 Avenue Charles Péguy
77000 MELUN
Adresse du bien visité : 41 RUE LAVOISIER
77000 MELUN

FICHE RECAPITULATIVE DU DOSSIER TECHNIQUE AMIANTE

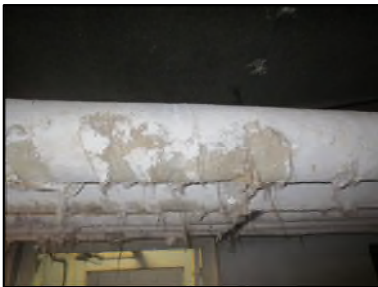
Photo N° 529 ECH-N°2
CALORIFUGEAGE COULOIR
CAVE_S.sol Conduits de fluide Laine
minérale + enveloppe plâtrée

N° dossier : 2013-09-300 FK DTA PC 067LAA OPH
 Date de l'évaluation : 25/11/2013
 Bâtiment :
 Local ou zone homogène : Ech :
 Désignation déclarée du local : COULIOR CAVE_S.sol
 Matériau ou produit : Conduits de fluide, Ventilation haute (Fibres-ciment)
Conclusion : Procéder à une évaluation périodique
