Rapport de mission de repérage des matériaux et produits contenant de l'amiante avant réalisation de travaux

46 RUE LAVOISIER

MELUN

RAPPORT N° :	MEL-46-LAV-VO	Laboratoire d'Analyses :	ITGA
Repérage réalisé le :	28/12/2017	Adresse laboratoire :	3 RUE ARMAND HERPIN LACROIX - CS 46537 35065 RENNES CEDEX
Accompagnateur :		Numéro d'accréditation :	1-5967
Par :	Laurent CATE	Organisme d'assurance professionnelle :	ALLIANZ
N° certificat :	CPDI3681	Adresse assurance :	Direction Opérations Entreprises 5C Esplanade Charles de Gaulle 33081 BORDEAUX CEDEX
Date d'obtention :	25/11/2015	N° de contrat d'assurance :	55832566
Organisme certificateur	I.Cert PARC EDONIA - BAT G - RUE DE LA TERRE VICTORIA - 35760 SAINT GREGOIRE	Date de validité :	31/12/2018

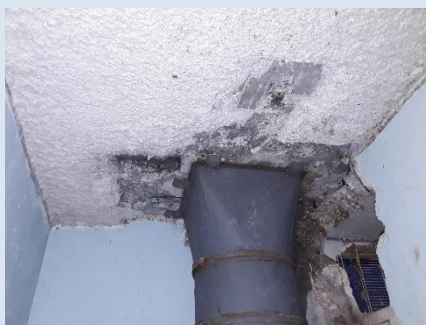
EMPLACEMENT

PRELEVEMENT : MEL-46-LAV-VOP001			
NOM DU CLIENT	NUMERO DU DOSSIER		PIECE OU LOCAL
OPH77	MEL-46-LAV-VO 28/12/2017		Locaux vide-ordures
ELEMENT	DESCRIPTIF DU LABORATOIRE	DATE DE PRELEVEMENT	NOM DE L'OPERATEUR
Flocage	Matériau cotonneux blanc avec poussières	28/12/2017	CATE Laurent
LOCALISATION		RESULTAT	
Plafond		Amiante non détecté

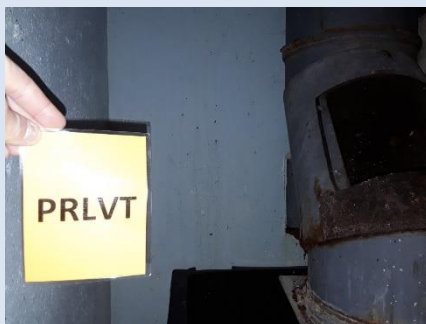
EMPLACEMENT

PRELEVEMENT : MEL-46-LAV-VOP002			
NOM DU CLIENT	NUMERO DU DOSSIER		PIECE OU LOCAL
OPH77	MEL-46-LAV-VO 28/12/2017		Locaux vide-ordures
ELEMENT	DESCRIPTIF DU LABORATOIRE	DATE DE PRELEVEMENT	NOM DE L'OPERATEUR
Peinture	Peintures multiples en vrac	28/12/2017	CATE Laurent
LOCALISATION		RESULTAT	
Mur A		Amiante non détecté

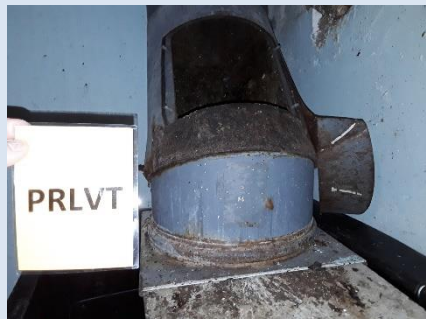
EMPLACEMENT

PRELEVEMENT : MEL-46-LAV-VOP003			
NOM DU CLIENT	NUMERO DU DOSSIER	PIECE OU LOCAL	
OPH77	MEL-46-LAV-VO 28/12/2017	Locaux vide-ordures	
ELEMENT	DESCRIPTIF DU LABORATOIRE	DATE DE PRELEVEMENT	NOM DE L'OPERATEUR
Peinture	Peinture en vrac	28/12/2017	CATE Laurent
LOCALISATION		RESULTAT	
Pelles vides-ordures		Amiante non détecté

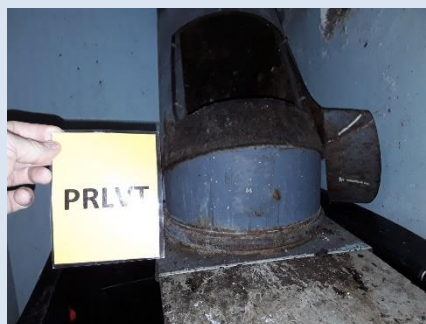
EMPLACEMENT

PRELEVEMENT : MEL-46-LAV-VOP004			
NOM DU CLIENT	NUMERO DU DOSSIER	PIECE OU LOCAL	
OPH77	MEL-46-LAV-VO 28/12/2017	Locaux vide-ordures	
ELEMENT	DESCRIPTIF DU LABORATOIRE	DATE DE PRELEVEMENT	NOM DE L'OPERATEUR
Joint	Matériau souple noir avec poussières	28/12/2017	CATE Laurent
LOCALISATION		RESULTAT	
Pelles vides-ordures		Amiante non détecté

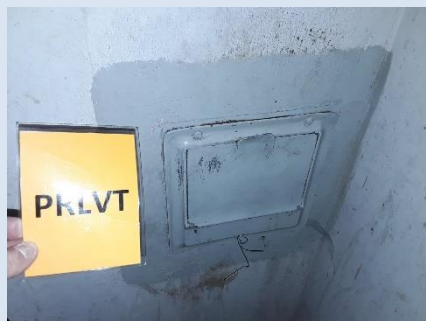
EMPLACEMENT

PRELEVEMENT : MEL-46-LAV-VOP005			
NOM DU CLIENT	NUMERO DU DOSSIER		PIECE OU LOCAL
OPH77	MEL-46-LAV-VO 28/12/2017		Local ordures ménagères
ELEMENT	DESCRIPTIF DU LABORATOIRE	DATE DE PRELEVEMENT	NOM DE L'OPERATEUR
Peinture	Peintures multiples en vrac	28/12/2017	CATE Laurent
LOCALISATION		RESULTAT	
Mur C		Amiante non détecté

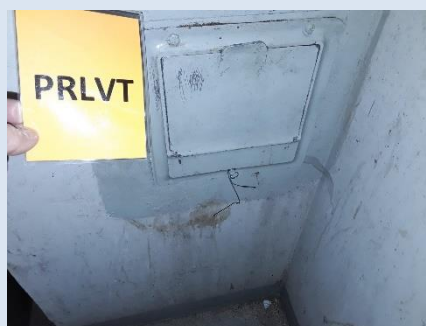
EMPLACEMENT

PRELEVEMENT : MEL-46-LAV-VOP006			
NOM DU CLIENT	NUMERO DU DOSSIER		PIECE OU LOCAL
OPH77	MEL-46-LAV-VO 28/12/2017		Local ordures ménagères
ELEMENT	DESCRIPTIF DU LABORATOIRE	DATE DE PRELEVEMENT	NOM DE L'OPERATEUR
Peinture	Peintures multiples en vrac	28/12/2017	CATE Laurent
LOCALISATION		RESULTAT	
Pelles vides-ordures		Amiante non détecté

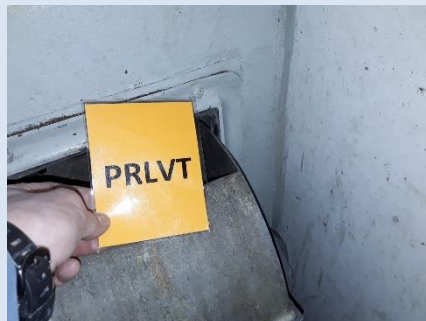
EMPLACEMENT

PRELEVEMENT : MEL-46-LAV-VOP007			
NOM DU CLIENT	NUMERO DU DOSSIER		PIECE OU LOCAL
OPH77	MEL-46-LAV-VO 28/12/2017		Local ordures ménagères
ELEMENT	DESCRIPTIF DU LABORATOIRE	DATE DE PRELEVEMENT	NOM DE L'OPERATEUR
Joint	Mousse noire avec poussières	28/12/2017	CATE Laurent
LOCALISATION		RESULTAT	
Pelles vides-ordures		Amiante non détecté

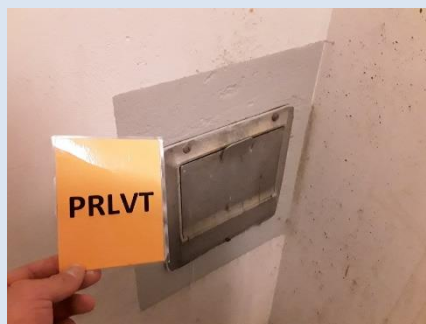
EMPLACEMENT

PRELEVEMENT : MEL-46-LAV-VOP008			
NOM DU CLIENT	NUMERO DU DOSSIER		PIECE OU LOCAL
OPH77	MEL-46-LAV-VO 28/12/2017		Local ordures ménagères
ELEMENT	DESCRIPTIF DU LABORATOIRE	DATE DE PRELEVEMENT	NOM DE L'OPERATEUR
Peinture	Matériau gris en vrac + peinture non séparable	28/12/2017	CATE Laurent
LOCALISATION		RESULTAT	
Mur C		Amiante non détecté

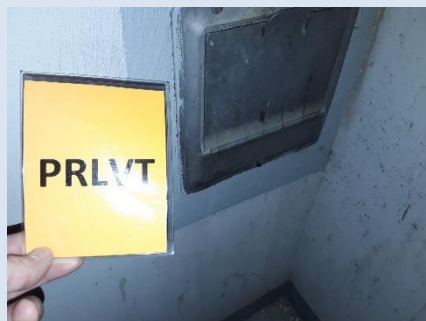
EMPLACEMENT

PRELEVEMENT : MEL-46-LAV-VOP009			
NOM DU CLIENT	NUMERO DU DOSSIER		PIECE OU LOCAL
OPH77	MEL-46-LAV-VO 28/12/2017		Local ordures ménagères
ELEMENT	DESCRIPTIF DU LABORATOIRE	DATE DE PRELEVEMENT	NOM DE L'OPERATEUR
Peinture	Peintures multiples en vrac	28/12/2017	CATE Laurent
LOCALISATION		RESULTAT	
Pelles vides-ordures		Amiante non détecté

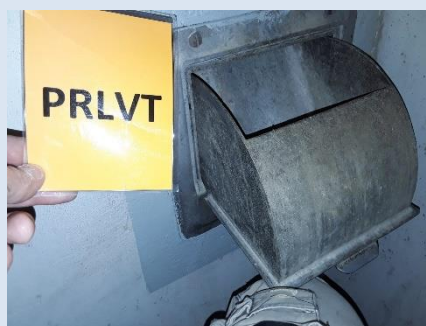
EMPLACEMENT

PRELEVEMENT : MEL-46-LAV-VOP010			
NOM DU CLIENT	NUMERO DU DOSSIER		PIECE OU LOCAL
OPH77	MEL-46-LAV-VO 28/12/2017		Local ordures ménagères
ELEMENT	DESCRIPTIF DU LABORATOIRE	DATE DE PRELEVEMENT	NOM DE L'OPERATEUR
Joint	Mousse noire avec poussières	28/12/2017	CATE Laurent
LOCALISATION		RESULTAT	
Pelles vides-ordures		Amiante non détecté

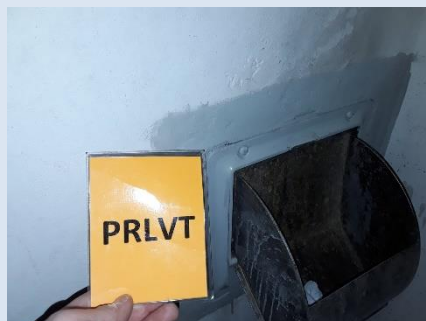
EMPLACEMENT

PRELEVEMENT : MEL-46-LAV-VOP011			
NOM DU CLIENT	NUMERO DU DOSSIER		PIECE OU LOCAL
OPH77	MEL-46-LAV-VO 28/12/2017		Local ordures ménagères
ELEMENT	DESCRIPTIF DU LABORATOIRE	DATE DE PRELEVEMENT	NOM DE L'OPERATEUR
Peinture	Matériau gris en vrac + peinture non séparable	28/12/2017	CATE Laurent
LOCALISATION		RESULTAT	
Mur C		Amiante non détecté

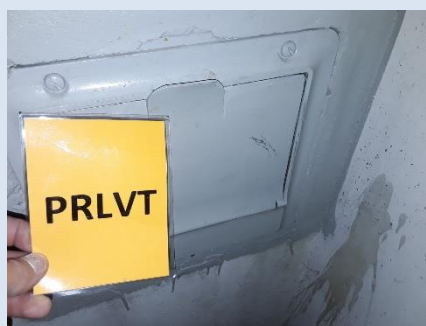
EMPLACEMENT

PRELEVEMENT : MEL-46-LAV-VOP012			
NOM DU CLIENT	NUMERO DU DOSSIER		PIECE OU LOCAL
OPH77	MEL-46-LAV-VO 28/12/2017		Local ordures ménagères
ELEMENT	DESCRIPTIF DU LABORATOIRE	DATE DE PRELEVEMENT	NOM DE L'OPERATEUR
Peinture	Peintures multiples en vrac	28/12/2017	CATE Laurent
LOCALISATION		RESULTAT	
Pelles vides-ordures		Amiante non détecté

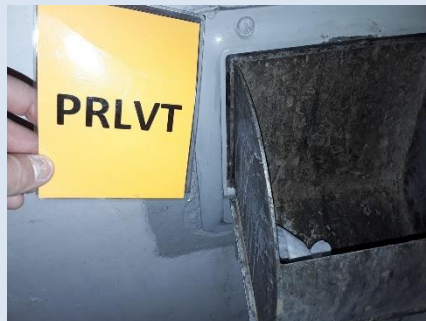
EMPLACEMENT

PRELEVEMENT : MEL-46-LAV-VOP013			
NOM DU CLIENT	NUMERO DU DOSSIER		PIECE OU LOCAL
OPH77	MEL-46-LAV-VO 28/12/2017		Local ordures ménagères
ELEMENT	DESCRIPTIF DU LABORATOIRE	DATE DE PRELEVEMENT	NOM DE L'OPERATEUR
Joint	Matériau souple noir	28/12/2017	CATE Laurent
LOCALISATION		RESULTAT	
Pelles vides-ordures		Amiante non détecté
