Rapport de Repérage Amiante avant Travaux

Référence : 2016-11-687 JL DAT RES. ST HUBERT BAT B1 OPH77

Bien : **Bâtiment B1**
Adresse : **12 rue Saint Hubert
77500 CHELLES**
Numéro de lot : **Sans objet**
Référence Cadastre : **NC**

Pré-Rapport de mission de repérage des matériaux et produits contenant de l'amiante avant réalisation de travaux

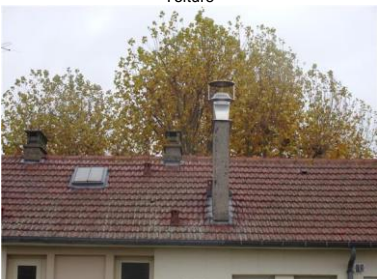
N° Local	Local	Justification
2	<p>Toiture</p>

<p>Pas d'accès sécurisé en toiture.</p>

En cas de locaux non visités, des investigations approfondies complémentaires seront à réaliser

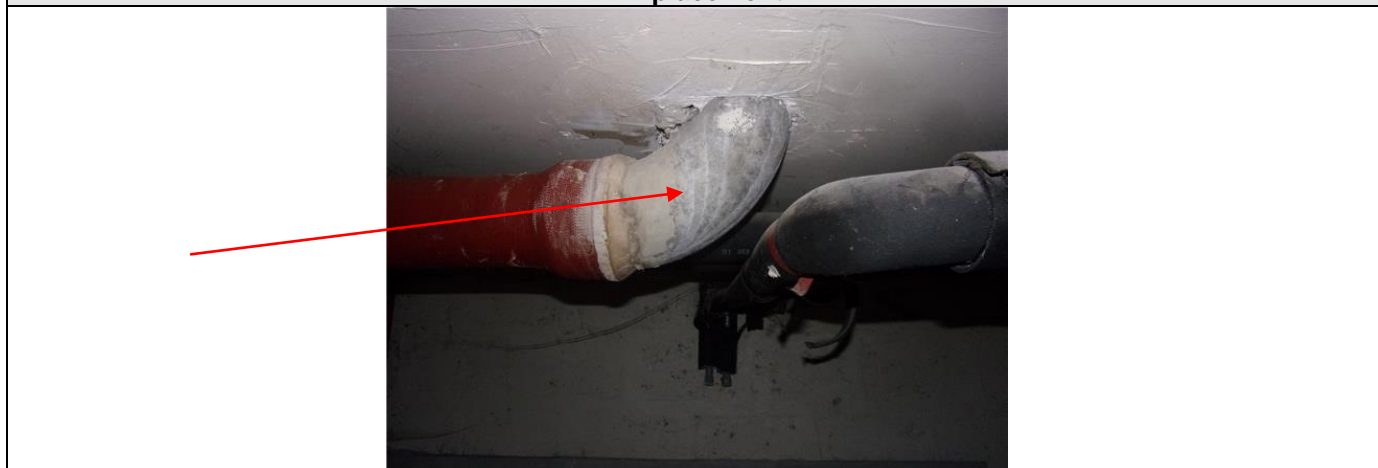
ELEMENT : Conduit vertical

Nom du client	Numéro de dossier	Pièce ou local
OPH 77	2016-11-687 JL DAT RES. ST HUBERT BAT B1 OPH77	Sous-sol - Caves
Matériau	Date de prélèvement	Nom de l'opérateur
Fibres-ciment		LEROY Julien
Localisation		Résultat
Conduit vertical		Présence d'amiante

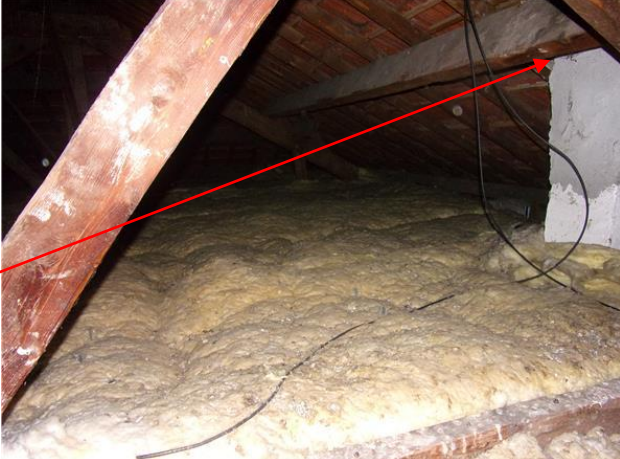
ELEMENT : Conduit vertical		
Nom du client	Numéro de dossier	Pièce ou local
OPH 77	2016-11-687 JL DAT RES. ST HUBERT BAT B1 OPH77	Combles
Matériau	Date de prélèvement	Nom de l'opérateur
Fibres-ciment		LEROY Julien
Localisation		Résultat
Conduit vertical		Présence d'amiante
Emplacement

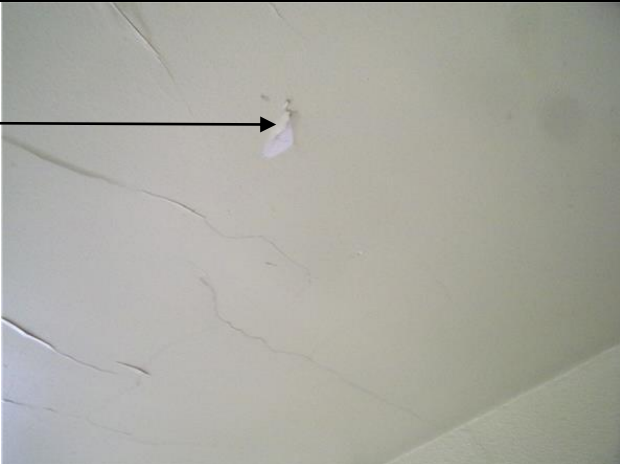
PRELEVEMENT : P035		
Nom du client	Numéro de dossier	Pièce ou local
OPH 77	2016-11-687 JL DAT RES. ST HUBERT BAT B1 OPH77	3ème - R+3
Matériau	Date de prélèvement	Nom de l'opérateur
Plâtre - Peinture	16/11/2016	LEROY Julien
Localisation		Résultat
Plafond		absence d'amiante
Emplacement

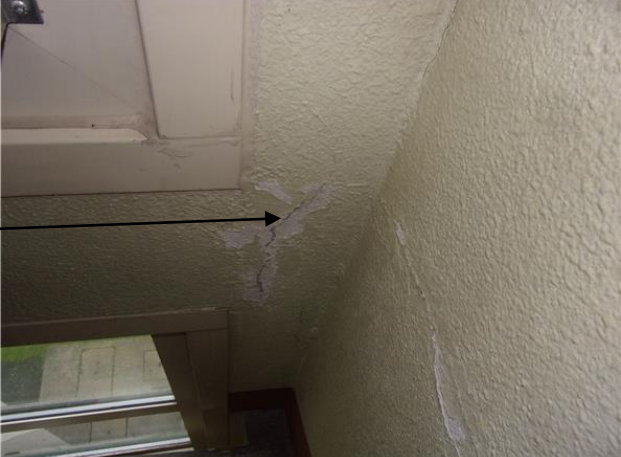
PRELEVEMENT : P036		
Nom du client	Numéro de dossier	Pièce ou local
OPH 77	2016-11-687 JL DAT RES. ST HUBERT BAT B1 OPH77	3ème - R+3
Matériau	Date de prélèvement	Nom de l'opérateur
Béton - Peinture	16/11/2016	LEROY Julien
Localisation		Résultat
Mur		absence d'amiante
Emplacement

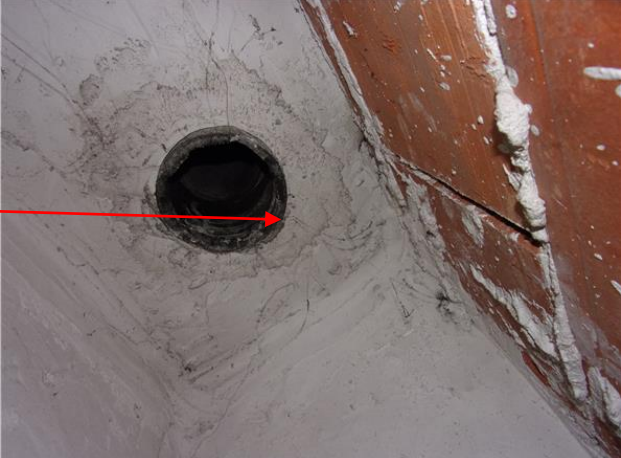
PRELEVEMENT : P037		
Nom du client	Numéro de dossier	Pièce ou local
OPH 77	2016-11-687 JL DAT RES. ST HUBERT BAT B1 OPH77	3ème - R+3
Matériau	Date de prélèvement	Nom de l'opérateur
Manchon conduit	16/11/2016	LEROY Julien
Localisation		Résultat
Gaine technique gaz		Présence d'amiante
Emplacement

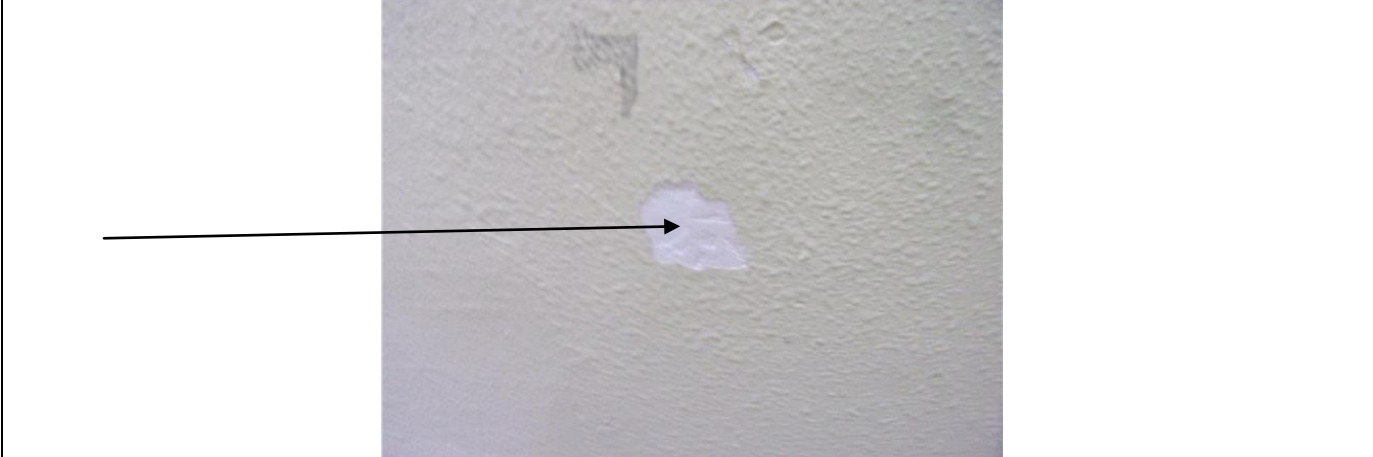
PRELEVEMENT : P038		
Nom du client	Numéro de dossier	Pièce ou local
OPH 77	2016-11-687 JL DAT RES. ST HUBERT BAT B1 OPH77	RDC - R+0
Matériau	Date de prélèvement	Nom de l'opérateur
Plâtre - Peinture	16/11/2016	LEROY Julien
Localisation		Résultat
Escalier		absence d'amiante
Emplacement

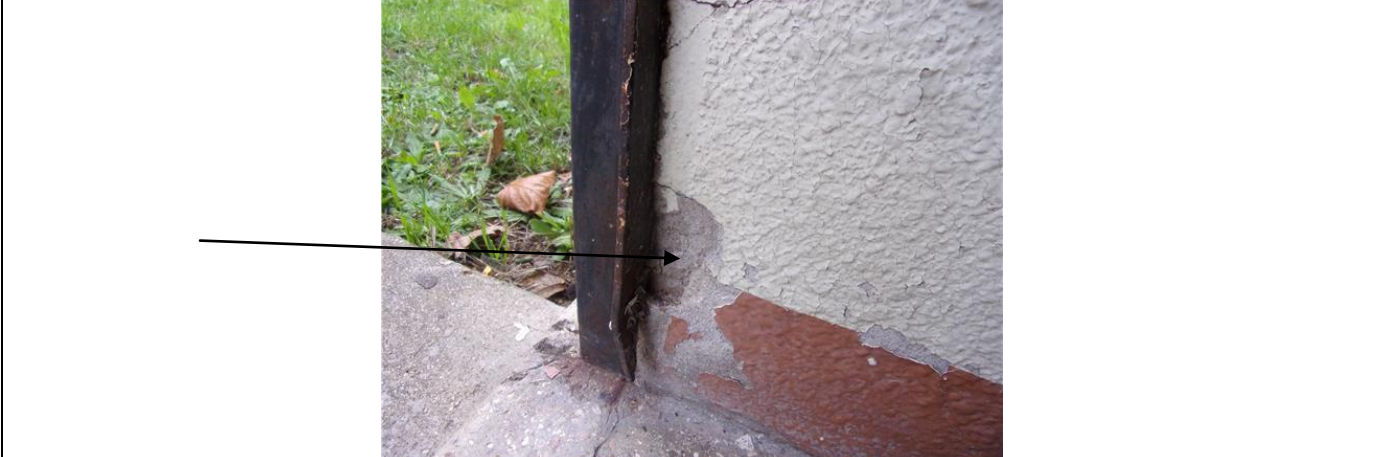
PRELEVEMENT : P039		
Nom du client	Numéro de dossier	Pièce ou local
OPH 77	2016-11-687 JL DAT RES. ST HUBERT BAT B1 OPH77	RDC - R+0
Matériau	Date de prélèvement	Nom de l'opérateur
Béton - Peinture	16/11/2016	LEROY Julien
Localisation		Résultat
Embrasure porte entrée		absence d'amiante
Emplacement
