Rapport de Repérage Amiante avant Travaux
Référence : 2016-11-690 JL DAT RES. ST HUBERT BAT B3 OPH77

Bien : **Bâtiment B3**
Adresse : **19 rue du Docteur Roux
77500 CHELLES**
Numéro de lot : **Sans objet**
Référence Cadastre : **NC**

Rapport de mission de repérage des matériaux et produits contenant de l'amiante avant réalisation de travaux

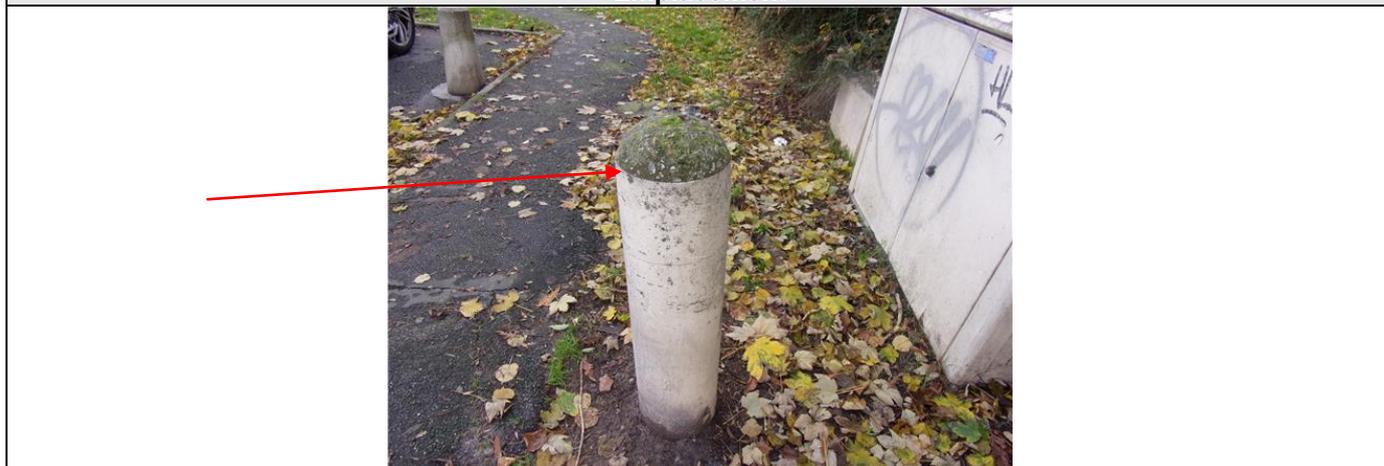
ELEMENT : Plots béton

Nom du client	Numéro de dossier	Pièce ou local
OPH 77	2016-11-690 JL DAT RES. ST HUBERT BAT B3 OPH77	RDC - Extérieurs
Matériau	Date de prélèvement	Nom de l'opérateur
Coffrage fibres-ciment - Peinture		LEROY Julien
Localisation		Résultat
Plots béton		Présence d'amiante

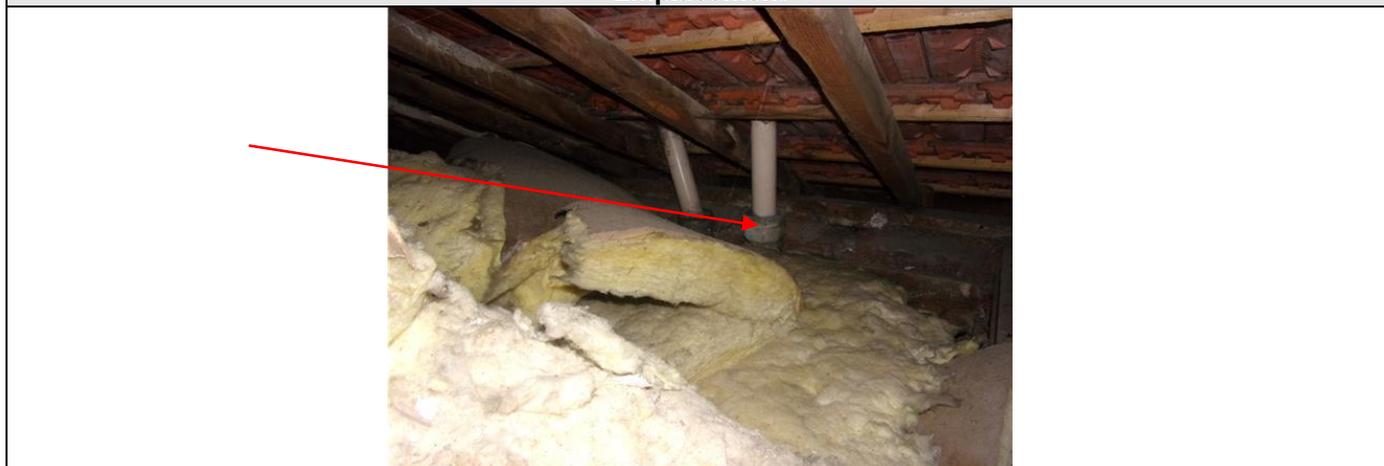
ELEMENT : Conduit vertical

Nom du client	Numéro de dossier	Pièce ou local
OPH 77	2016-11-690 JL DAT RES. ST HUBERT BAT B3 OPH77	Combles
Matériau	Date de prélèvement	Nom de l'opérateur
Fibres-ciment		LEROY Julien
Localisation		Résultat
Conduit vertical		Présence d'amiante

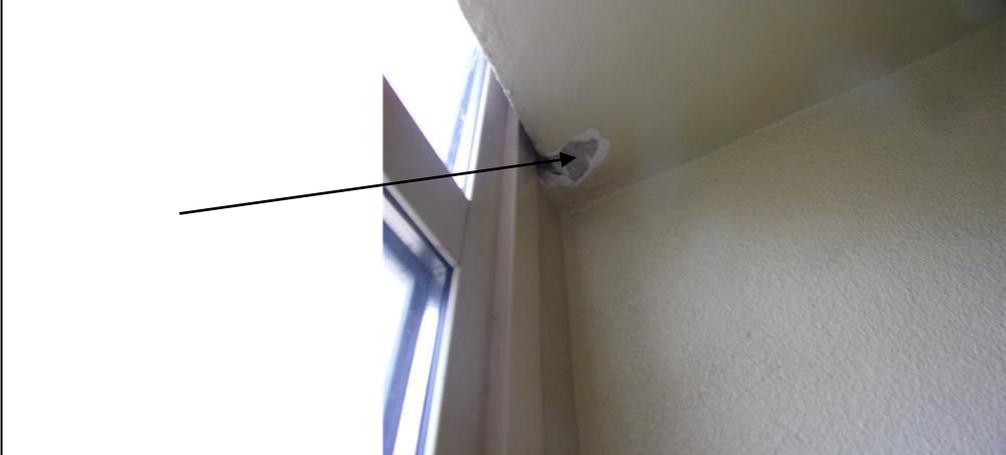
PRELEVEMENT : P020		
Nom du client	Numéro de dossier	Pièce ou local
OPH 77	2016-11-690 JL DAT RES. ST HUBERT BAT B3 OPH77	3ème - R+3
Matériau	Date de prélèvement	Nom de l'opérateur
Plâtre - Peinture	16/11/2016	LEROY Julien
Localisation	Résultat	
Escalier	absence d'amiante	
Emplacement
