Rapport de Repérage Amiante avant Travaux

Référence : 2016-11-692 JL DAT RES. ST HUBERT BAT B5 OPH77

Bien : **Bâtiment B5**
Adresse : **23 rue du Docteur Roux
77500 CHELLES**
Numéro de lot : **Sans objet**
Référence Cadastre : **NC**

Rapport de mission de repérage des matériaux et produits contenant de l'amiante avant réalisation de travaux

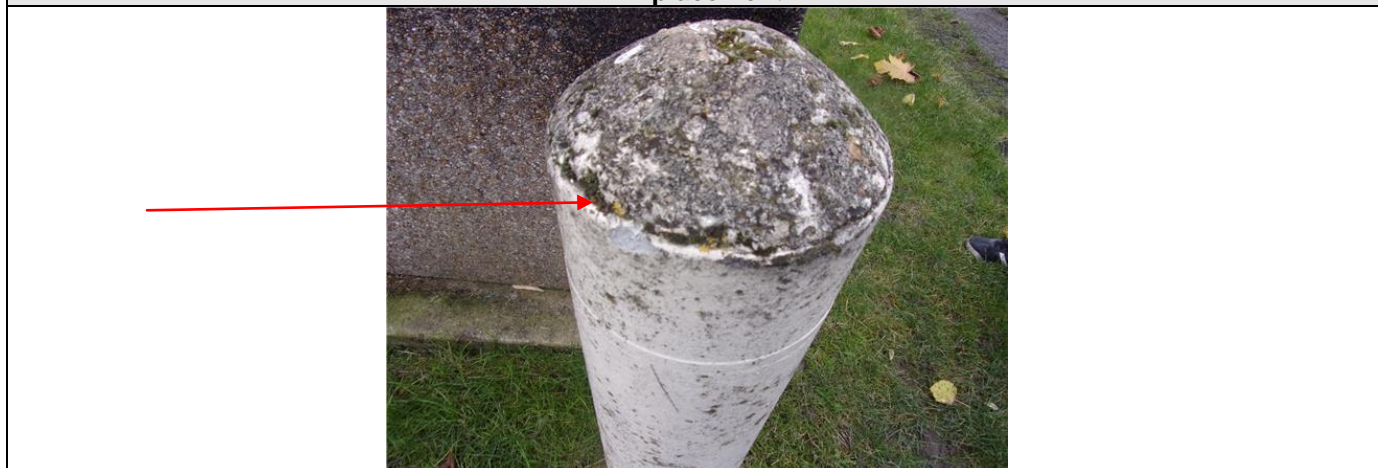
ELEMENT : Plots béton

Nom du client	Numéro de dossier	Pièce ou local
OPH 77	2016-11-692 JL DAT RES. ST HUBERT BAT B5 OPH77	RDC - Extérieurs
Matériau	Date de prélèvement	Nom de l'opérateur
Coffrage fibres-ciment - Peinture		LEROY Julien
Localisation		Résultat
Plots béton		Présence d'amiante

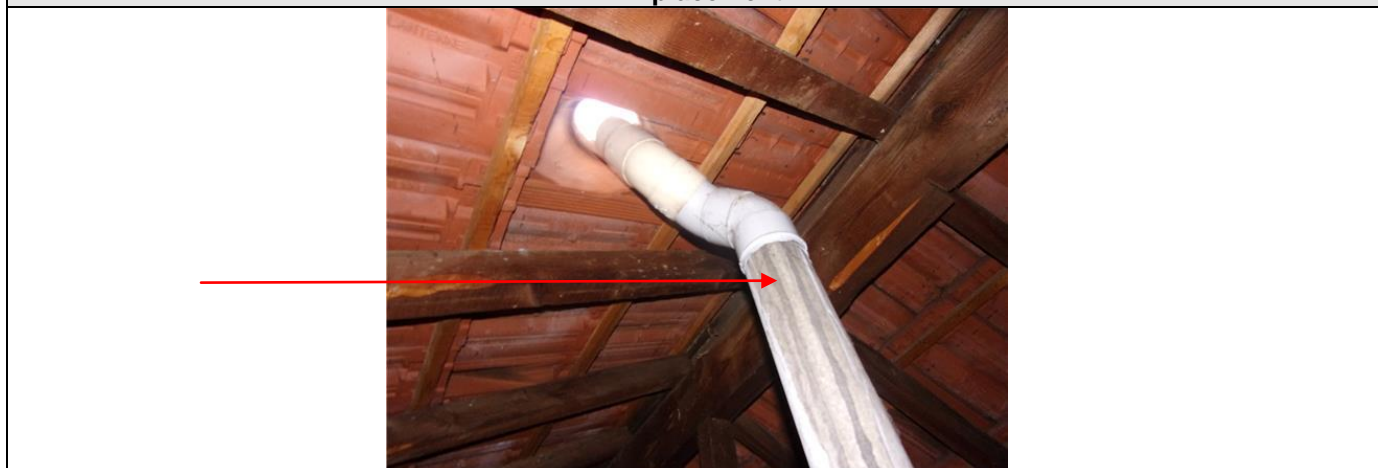
ELEMENT : Conduit vertical

Nom du client	Numéro de dossier	Pièce ou local
OPH 77	2016-11-692 JL DAT RES. ST HUBERT BAT B5 OPH77	Combles
Matériau	Date de prélèvement	Nom de l'opérateur
Fibres-Ciment		LEROY Julien
Localisation		Résultat
Conduit vertical		Présence d'amiante

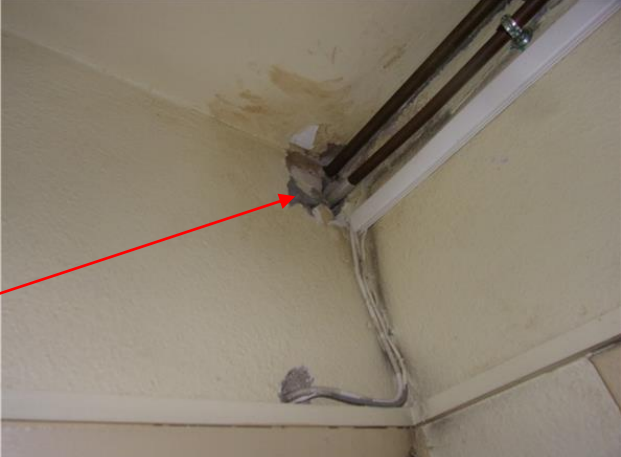
PRELEVEMENT : P008		
Nom du client	Numéro de dossier	Pièce ou local
OPH 77	2016-11-692 JL DAT RES. ST HUBERT BAT B5 OPH77	4ème - R+4
Matériau	Date de prélèvement	Nom de l'opérateur
Béton - Peinture	16/11/2016	LEROY Julien
Localisation		Résultat
Mur		Présence d'amiante
Emplacement

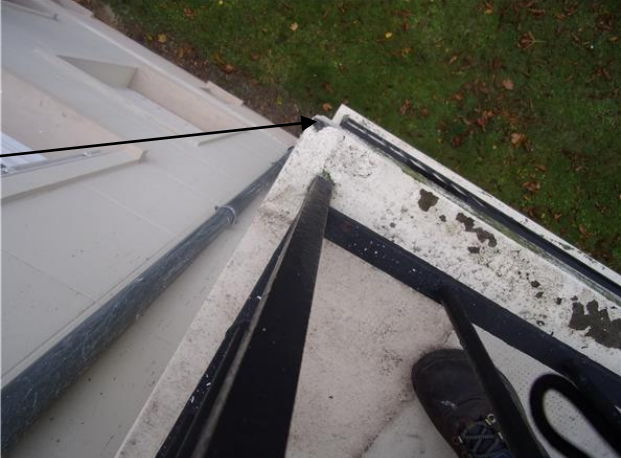
PRELEVEMENT : P009		
Nom du client	Numéro de dossier	Pièce ou local
OPH 77	2016-11-692 JL DAT RES. ST HUBERT BAT B5 OPH77	2ème - R+2
Matériau	Date de prélèvement	Nom de l'opérateur
Béton - Peinture	16/11/2016	LEROY Julien
Localisation		Résultat
Balcon		absence d'amiante
Emplacement

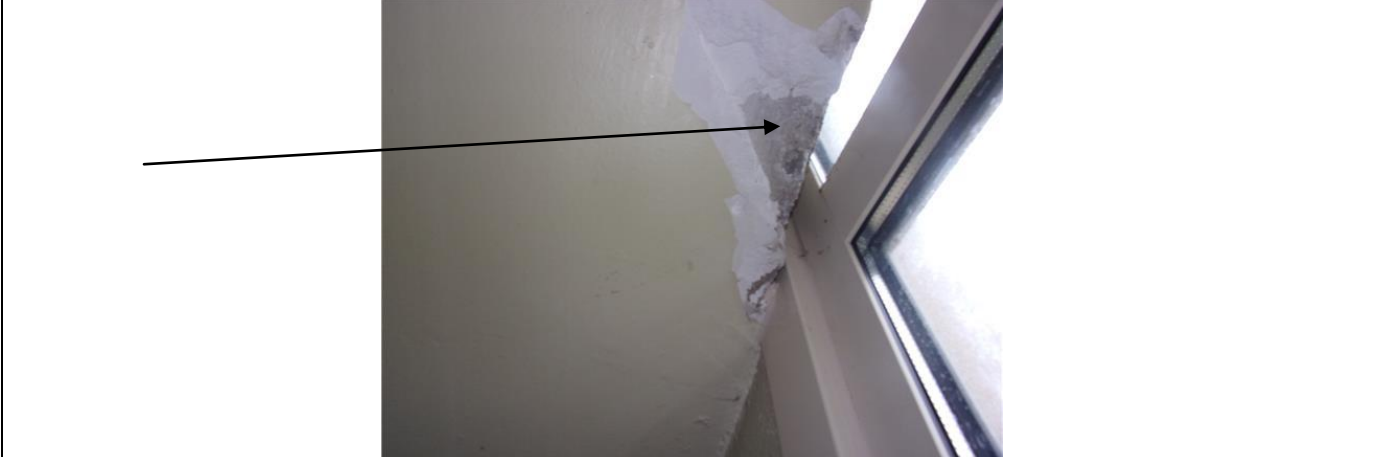
PRELEVEMENT : P010		
Nom du client	Numéro de dossier	Pièce ou local
OPH 77	2016-11-692 JL DAT RES. ST HUBERT BAT B5 OPH77	2ème - R+2
Matériau	Date de prélèvement	Nom de l'opérateur
Plâtre - Peinture	16/11/2016	LEROY Julien
Localisation		Résultat
Escalier		absence d'amiante
Emplacement

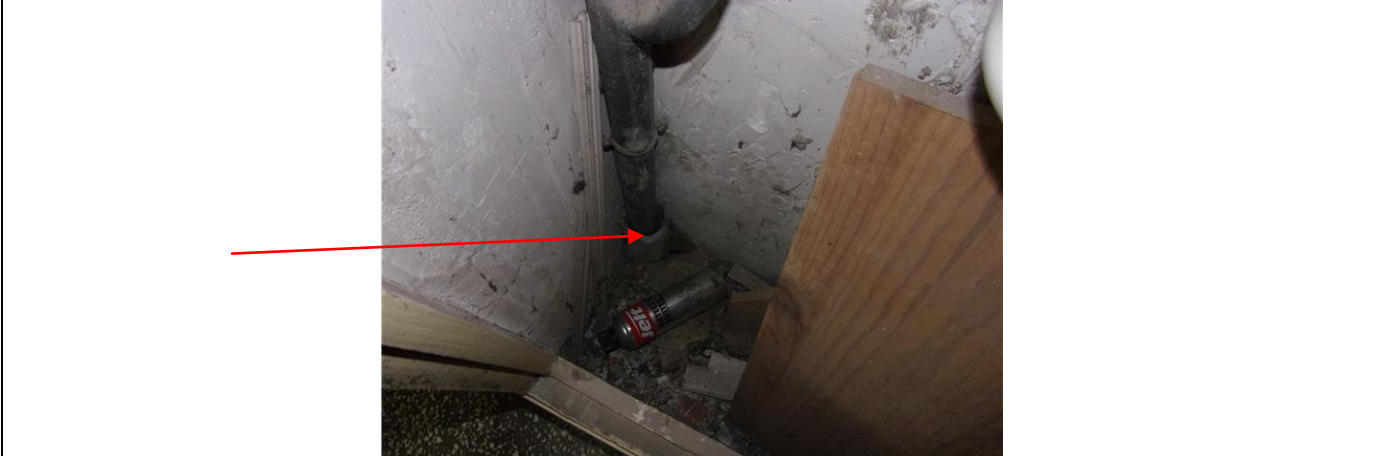
PRELEVEMENT : P011		
Nom du client	Numéro de dossier	Pièce ou local
OPH 77	2016-11-692 JL DAT RES. ST HUBERT BAT B5 OPH77	1er - R+1
Matériau	Date de prélèvement	Nom de l'opérateur
Fourreau	16/11/2016	LEROY Julien
Localisation		Résultat
Gaine technique gaz		Présence d'amiante
Emplacement

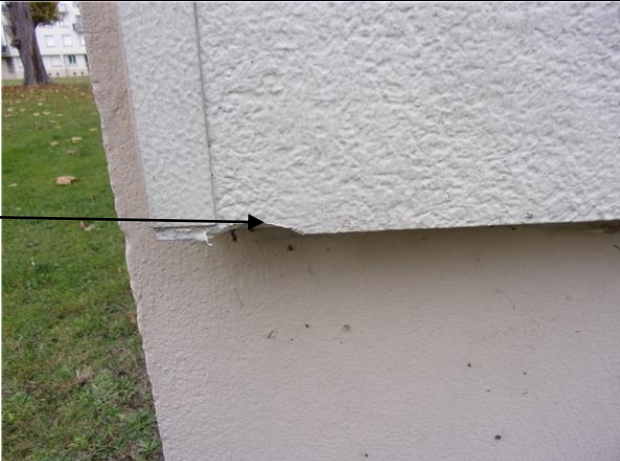
PRELEVEMENT : P066		
Nom du client	Numéro de dossier	Pièce ou local
OPH 77	2016-11-692 JL DAT RES. ST HUBERT BAT B5 OPH77	RDC - Extérieurs
Matériau	Date de prélèvement	Nom de l'opérateur
Plaques isolantes - Peinture	16/11/2016	LEROY Julien
Localisation	Résultat	
Mur extérieur	absence d'amiante	
Emplacement

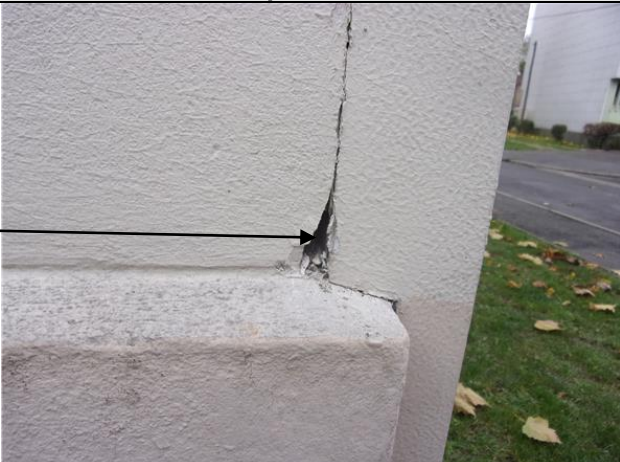
PRELEVEMENT : P067		
Nom du client	Numéro de dossier	Pièce ou local
OPH 77	2016-11-692 JL DAT RES. ST HUBERT BAT B5 OPH77	RDC - Extérieurs
Matériau	Date de prélèvement	Nom de l'opérateur
Plaques de plâtre - Peinture	16/11/2016	LEROY Julien
Localisation	Résultat	
Mur extérieur	absence d'amiante	
Emplacement
