## Caractérisation Enrobés bitumineux (recherche Amiante et HAP)

**Référence : 2016-11-714 JL DAT RES. ST HUBERT PARC/PK OPH77**

**RAPPORT DE CARACTERISATION DES ENROBES BITUMINEUX PAR LA RECHERCHE D'AMIANTE ET DE HAP – AVANT TRAVAUX DE RETRAIT**

Adresse : **Résidence Saint-Hubert  
Rue St Hubert 77500 CHELLES**

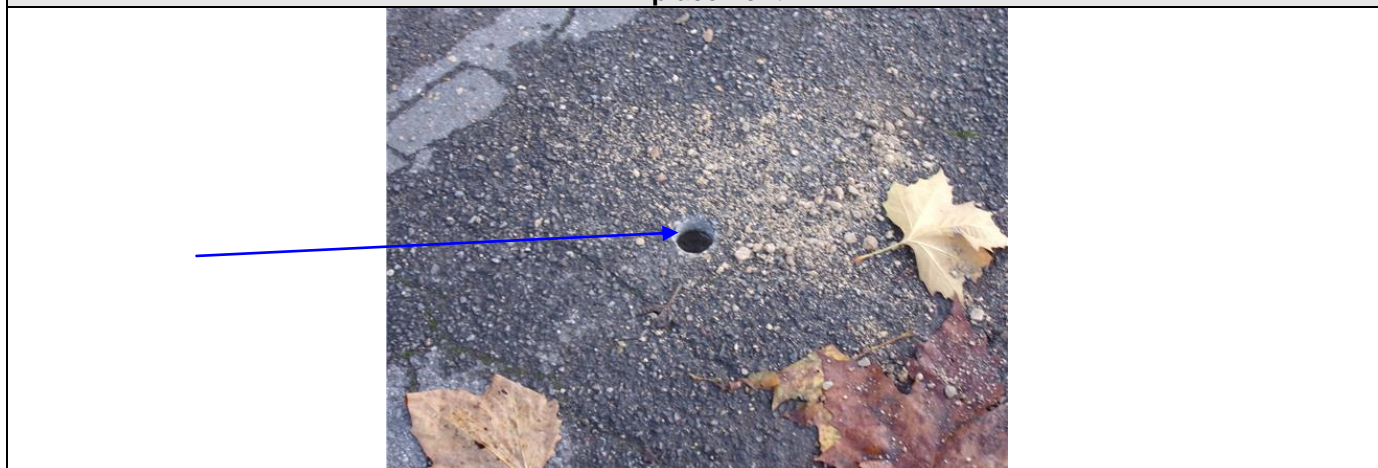
### PRELEVEMENT : P002

Nom du client	Numéro de dossier	Pièce ou local
OPH 77	2016-11-714 JL DAT RES. ST HUBERT PARC/PK OPH77	Parking 1
Matériau	Date de prélèvement	Nom de l'opérateur
Agrégat d'enrobés	18/11/2016	LEROY Julien
Localisation		Résultat
Stationnement 2		absence d'amiante

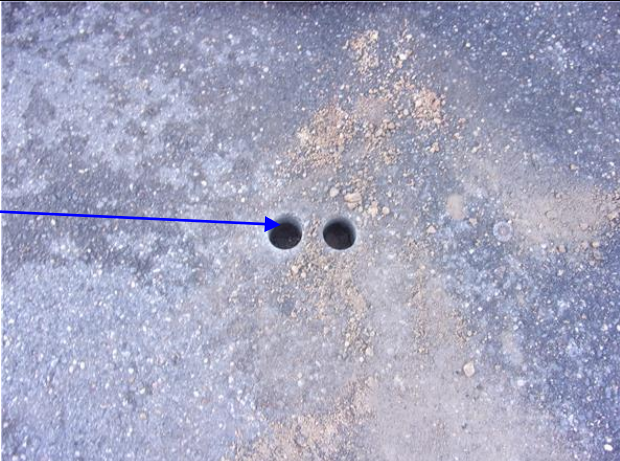
<b>PRELEVEMENT : P003</b>		
Nom du client	Numéro de dossier	Pièce ou local
OPH 77	2016-11-714 JL DAT RES. ST HUBERT PARC/PK OPH77	Parking 1
Matériau	Date de prélèvement	Nom de l'opérateur
Agrégat d'enrobés	18/11/2016	LEROY Julien
Localisation	Résultat	
Stationnement 3	absence d'amiante	
Emplacement

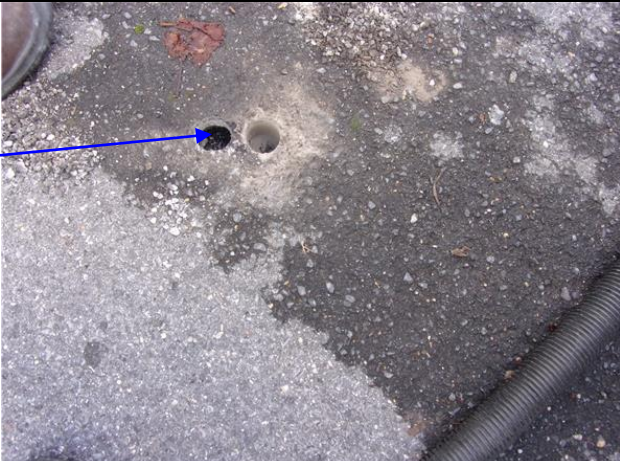
<b>PRELEVEMENT : P004</b>		
Nom du client	Numéro de dossier	Pièce ou local
OPH 77	2016-11-714 JL DAT RES. ST HUBERT PARC/PK OPH77	Parking 2
Matériau	Date de prélèvement	Nom de l'opérateur
Agrégat d'enrobés	18/11/2016	LEROY Julien
Localisation	Résultat	
Stationnement	absence d'amiante	
Emplacement

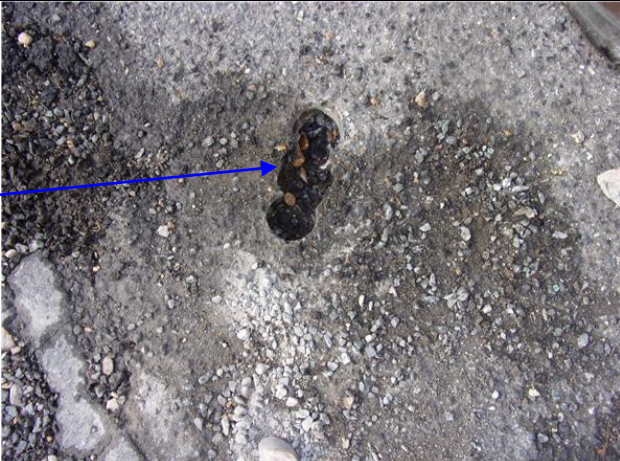
<b>PRELEVEMENT : P005</b>		
Nom du client	Numéro de dossier	Pièce ou local
OPH 77	2016-11-714 JL DAT RES. ST HUBERT PARC/PK OPH77	Parking 3
Matériau	Date de prélèvement	Nom de l'opérateur
Agrégat d'enrobés	18/11/2016	LEROY Julien
Localisation		Résultat
Stationnement		absence d'amiante
Emplacement

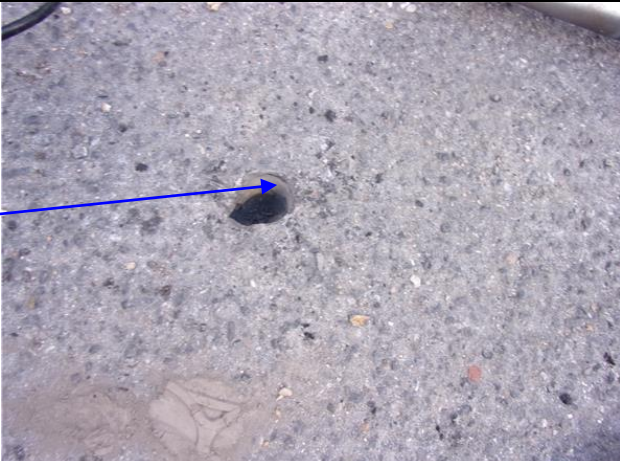
<b>PRELEVEMENT : P006</b>		
Nom du client	Numéro de dossier	Pièce ou local
OPH 77	2016-11-714 JL DAT RES. ST HUBERT PARC/PK OPH77	Parking 3
Matériau	Date de prélèvement	Nom de l'opérateur
Agrégat d'enrobés	18/11/2016	LEROY Julien
Localisation		Résultat
Voie de circulation		absence d'amiante
Emplacement

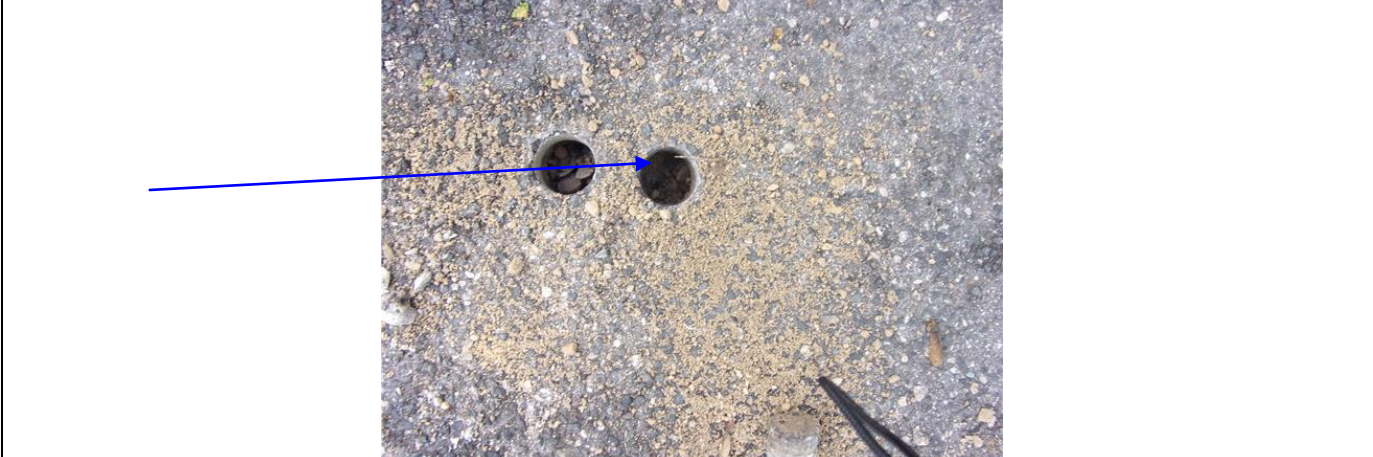
<b>PRELEVEMENT : P007</b>		
Nom du client	Numéro de dossier	Pièce ou local
OPH 77	2016-11-714 JL DAT RES. ST HUBERT PARC/PK OPH77	Parking 4
Matériau	Date de prélèvement	Nom de l'opérateur
Agrégat d'enrobés	18/11/2016	LEROY Julien
Localisation		Résultat
Stationnement		absence d'amiante
Emplacement

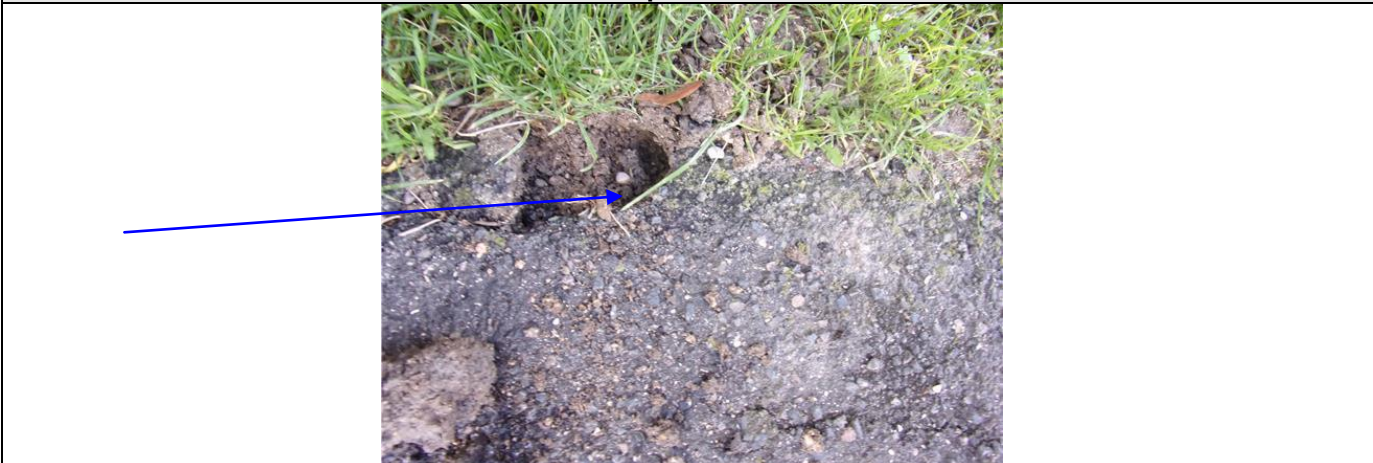
<b>PRELEVEMENT : P008</b>		
Nom du client	Numéro de dossier	Pièce ou local
OPH 77	2016-11-714 JL DAT RES. ST HUBERT PARC/PK OPH77	Allées
Matériau	Date de prélèvement	Nom de l'opérateur
Agrégat d'enrobés	18/11/2016	LEROY Julien
Localisation		Résultat
Voie de circulation B1		absence d'amiante
Emplacement

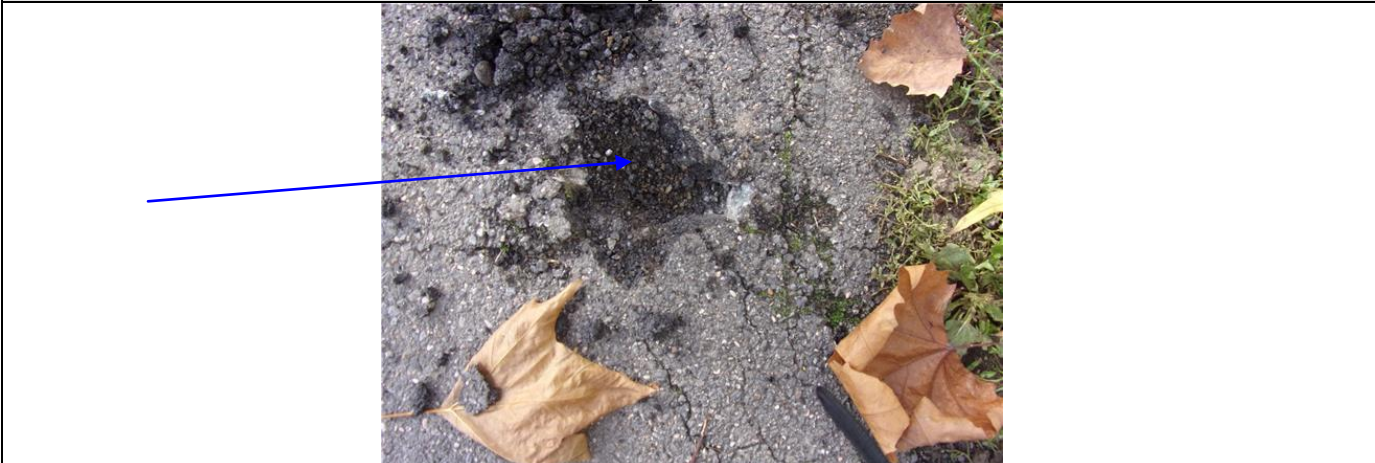
<b>PRELEVEMENT : P009</b>		
Nom du client	Numéro de dossier	Pièce ou local
OPH 77	2016-11-714 JL DAT RES. ST HUBERT PARC/PK OPH77	Allées
Matériau	Date de prélèvement	Nom de l'opérateur
Agrégat d'enrobés	18/11/2016	LEROY Julien
Localisation		Résultat
Vois de circulation A		absence d'amiante
Emplacement

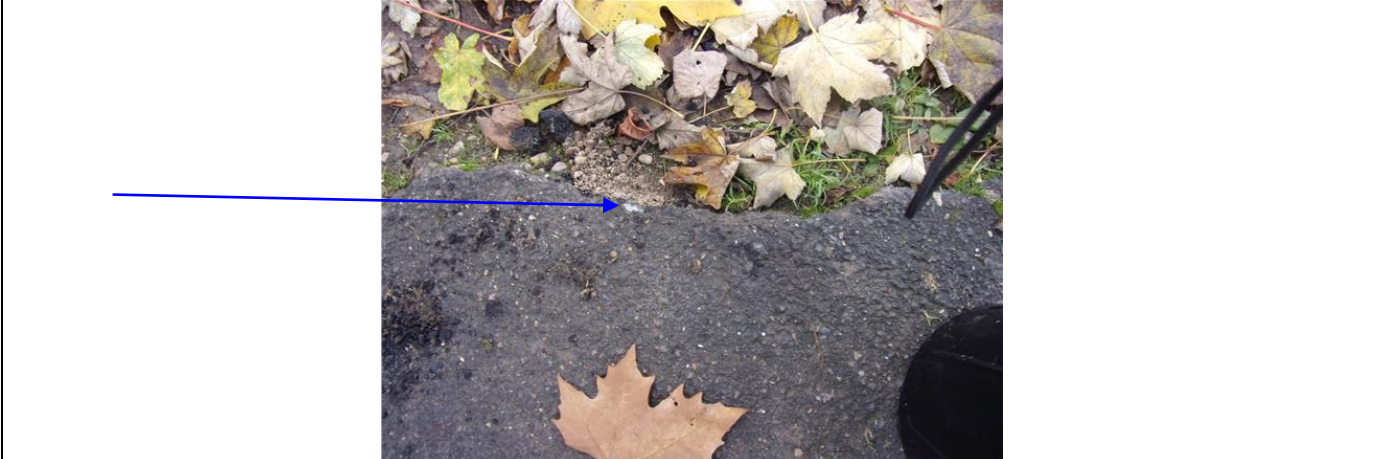
<b>PRELEVEMENT : P010</b>		
Nom du client	Numéro de dossier	Pièce ou local
OPH 77	2016-11-714 JL DAT RES. ST HUBERT PARC/PK OPH77	Allées
Matériau	Date de prélèvement	Nom de l'opérateur
Agrégat d'enrobés	18/11/2016	LEROY Julien
Localisation		Résultat
Vois de circulation C		absence d'amiante
Emplacement
