## Rapport de mission de repérage des matériaux et produits contenant de l'amiante avant réalisation de travaux

24 RUE ST HUBERT

77500 CHELLES

RAPPORT N° :	8LAH0202	Laboratoire d'Analyses :	ITGA
Repérage réalisé le :	09/04/2018	Adresse laboratoire :	3 RUE ARMAND HERPIN LACROIX - CS 46537 35065 RENNES CEDEX
Accompagnateur :		Numéro d'accréditation :	1-5967
Par :	Mickaël JULIEN	Organisme d'assurance professionnelle :	AXA France
N° certificat :	CPDI 4129	Adresse assurance :	313 Terrasses de l'Arche 92727 NANTERRE CEDEX
Date d'obtention :	01/01/2017	N° de contrat d'assurance :	10063271004
Organisme certificateur	I.CERT Parc Edonia - Bâtiment G - Rue de la Terre Victoria - 35760 SAINT-GREGOIRE	Date de validité :	31/12/2018

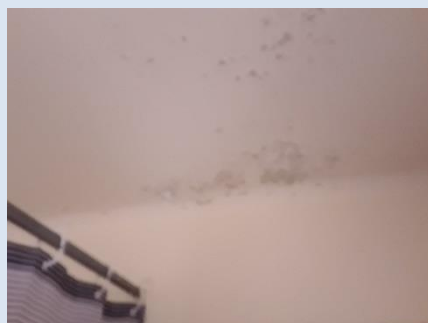
PRELEVEMENT : 8LAH0202P002			
NOM DU CLIENT	NUMERO DU DOSSIER		PIECE OU LOCAL
OPH77	8LAH0202 09/04/2018		Salle de bains
ELEMENT	DESCRIPTIF DU LABORATOIRE	DATE DE PRELEVEMENT	NOM DE L'OPERATEUR
Enduit béton	Enduit plâtreux blanc en vrac + peintures multiples non séparable	09/04/2018	JULIEN Mickaël
LOCALISATION		RESULTAT	
Plafond		Amiante non détecté

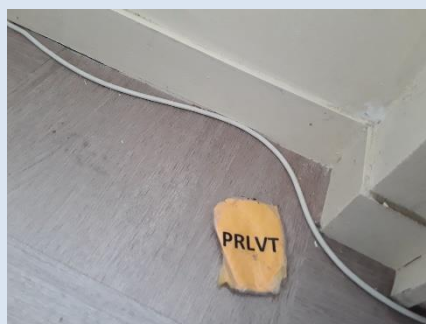
PRELEVEMENT : 8LAH0202P003			
NOM DU CLIENT	NUMERO DU DOSSIER	PIECE OU LOCAL	
OPH77	8LAH0202 09/04/2018	Salle de bains	
ELEMENT	DESCRIPTIF DU LABORATOIRE	DATE DE PRELEVEMENT	NOM DE L'OPERATEUR
Enduit / Peinture plaque de plâtre	Enduit plâtreux blanc en vrac + peinture non séparable + carton non séparable	09/04/2018	JULIEN Mickaël
LOCALISATION		RESULTAT	
Mur E		Amiante non détecté

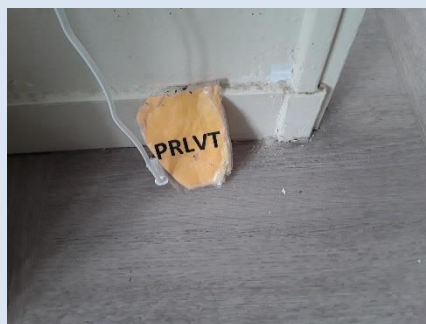
PRELEVEMENT : 8LAH0202P004			
NOM DU CLIENT	NUMERO DU DOSSIER	PIECE OU LOCAL	
OPH77	8LAH0202 09/04/2018	Salle de bains	
ELEMENT	DESCRIPTIF DU LABORATOIRE	DATE DE PRELEVEMENT	NOM DE L'OPERATEUR
Enduit	Enduit beige en faible quantité en vrac non séparable + peintures multiples	09/04/2018	JULIEN Mickaël
LOCALISATION		RESULTAT	
Mur F		Amiante non détecté
