## Rapport de mission de repérage des matériaux et produits contenant de l'amiante avant réalisation de travaux

15 RUE DU DR ROUX

77500 CHELLES

| RAPPORT N° : | 8LAJ0001 | Laboratoire d'Analyses : | ITGA |

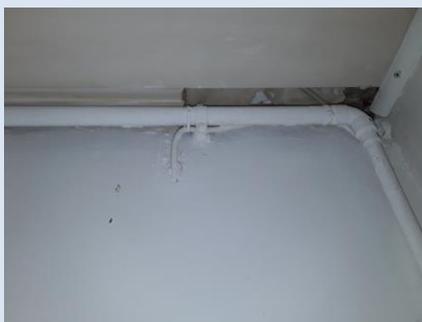
| PRELEVEMENT : 8LAJ0001P001 | | | |

| PRELEVEMENT : 8LAJ0001P001 | | | |
|---|---|---|---|
| Dalle de polystyrènes | Polystyrène + peinture | 21/03/2018 | JULIEN Mickaël |
| Plafond | | Amiante non détecté | |

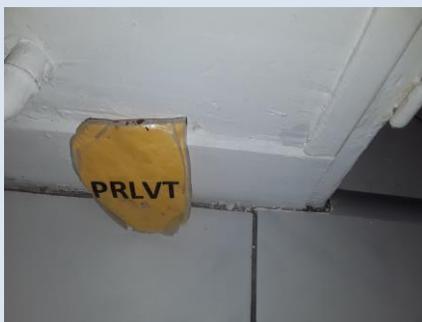
| PRELEVEMENT : 8LAJ0001P002 | | | |

| PRELEVEMENT : 8LAJ0001P002 | | | |
|---|--|---|---|
| Enduit | Enduit plâtreux blanc en vrac + peinture non séparable | 21/03/2018 | JULIEN Mickaël |
| Mur D | | Amiante non détecté | |

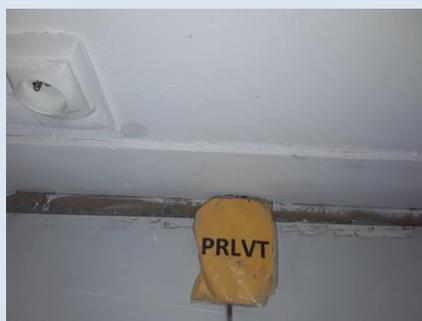
| PRELEVEMENT : 8LAJ0001P003 | | | |

| PRELEVEMENT : 8LAJ0001P003 | | | |
|---|--|---|---|
| Enduit béton | Enduit plâtreux blanc en vrac + peinture non séparable | 21/03/2018 | JULIEN Mickaël |
| Mur C | | Amiante non détecté | |
