Rapport de mission de repérage des matériaux et produits contenant de l'amiante avant réalisation de travaux

25 RUE DU DR ROUX

77500 CHELLES

RAPPORT N° :	8LAO0301	Laboratoire d'Analyses :	ITGA
Repérage réalisé le :	28/06/2018	Adresse laboratoire :	3 RUE ARMAND HERPIN LACROIX - CS 46537 35065 RENNES CEDEX
Accompagnateur :		Numéro d'accréditation :	1-5967
Par :	Guillaume ROGEZ	Organisme d'assurance professionnelle :	AXA France
N° certificat :	8073002	Adresse assurance :	313 Terrasses de l'Arche 92727 NANTERRE CEDEX
Date d'obtention :	09/10/2017	N° de contrat d'assurance :	10063271004
Organisme certificateur	BUREAU VERITAS 60 Avenue du General de Gaulle - Immeuble Le Guillaumet - 92046 PARIS LA DEFENSE	Date de validité :	31/12/2018

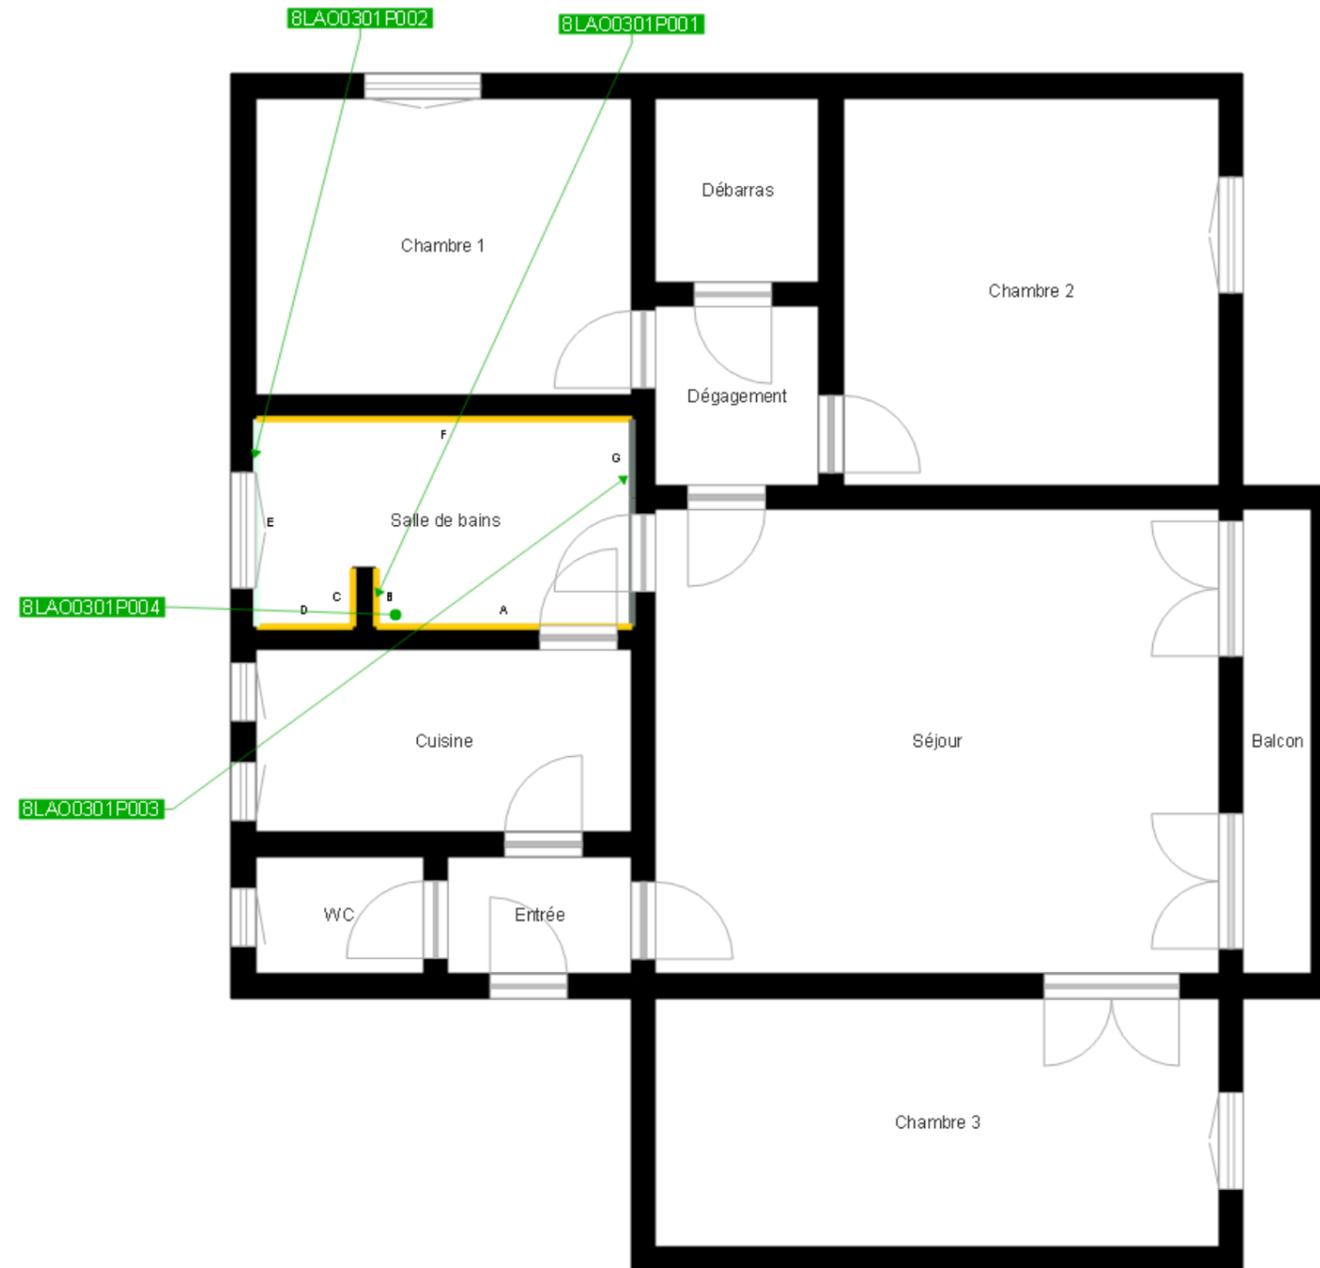
Murs périphériques / Plaques de plâtre
Murs Bois
Murs Brique
Murs Béton brut
Cloisons Plaques de plâtre
Murs carreaux de plâtre
Murs Béton / Enduit
Murs porteurs et/ou mur de refend / Plaques de plâtre
Murs périphériques / Doublage (plaque de plâtre + isolant)
Torchis
Murs Amiantés
Murs Brique / Enduit
Murs Brique plâtrière
Murs Pierre

- Prélèvements de sol amiantés
- Prélèvements de sol non amiantés
- Prélèvements de plafonds amiantés
- Prélèvements de plafonds non amiantés
- Prélèvements de murs amiantés
- Prélèvements de murs non amiantés
- X Autres types de prélèvements amiantés
- X Autres types de prélèvements non amiantés
- /// Sol amianté
- /// Plafond amianté
- /// Sol et Plafond amiantés
