Rapport de mission de repérage des matériaux et produits contenant de l'amiante avant réalisation de travaux

18 RUE ST HUBERT

77500 CHELLES

RAPPORT N° :	8LAE-PCE	Laboratoire d'Analyses :	ITGA
Repérage réalisé le :	11/10/2017	Adresse laboratoire :	3 RUE ARMAND HERPIN LACROIX - CS 46537 35065 RENNES CEDEX
Accompagnateur :		Numéro d'accréditation :	1-5967
Par :	Mickaël JULIEN	Organisme d'assurance professionnelle :	ALLIANZ
N° certificat :	CPDI 3541	Adresse assurance :	Direction Opérations Entreprises 5C Esplanade Charles de Gaulle 33081 BORDEAUX CEDEX
Date d'obtention :	06/08/2015	N° de contrat d'assurance :	55897385
Organisme certificateur	I.CERT PARC EDONIA - BAT G - RUE DE LA TERRE VICTORIA - 35760 SAINT GREGOIRE	Date de validité :	31/12/2017

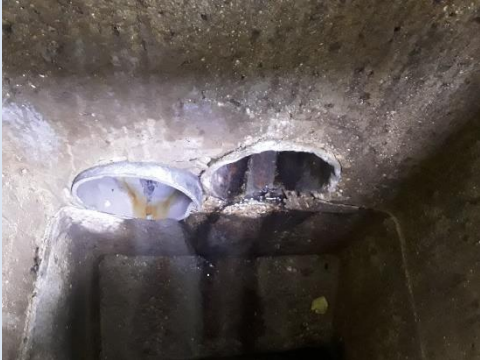
PIECE	ETAGE	ELEMENTS	DESCRIPTIF LABORATOIRE	Echantillon	REPERAGE	ETAT	RESULTAT	METHODE
Extérieurs		Conduit		8LAE-PCEP001	Regard tout à l'égout	DEGRADATION PARTIELLE	Amiante détectée	JP

PRELEVEMENT : 8LAE-PCEP001			
NOM DU CLIENT	NUMERO DU DOSSIER		PIECE OU LOCAL
OPH77	8LAE-PCE 11/10/2017		Extérieurs
ELEMENT	DESCRIPTIF DU LABORATOIRE	DATE DE PRELEVEMENT	NOM DE L'OPERATEUR
Conduit		11/10/2017	BRUNOT Tristan
LOCALISATION		RESULTAT	
Regard tout à l'égout		Amiante détecté	
EMPLACEMENT
