Rapport de mission de repérage des matériaux et produits contenant de l'amiante avant réalisation de travaux

20 RUE ST HUBERT

77500 CHELLES

RAPPORT N° :	8LAF-PCE	Laboratoire d'Analyses :	ITGA
Repérage réalisé le :	12/10/2017	Adresse laboratoire :	3 RUE ARMAND HERPIN LACROIX - CS 46537 35065 RENNES CEDEX
Accompagnateur :		Numéro d'accréditation :	1-5967
Par :	Mickaël JULIEN	Organisme d'assurance professionnelle :	ALLIANZ
N° certificat :	CPDI 3541	Adresse assurance :	Direction Opérations Entreprises 5C Esplanade Charles de Gaulle 33081 BORDEAUX CEDEX
Date d'obtention :	06/08/2015	N° de contrat d'assurance :	55897385
Organisme certificateur	I.CERT PARC EDONIA - BAT G - RUE DE LA TERRE VICTORIA - 35760 SAINT GREGOIRE	Date de validité :	31/12/2017

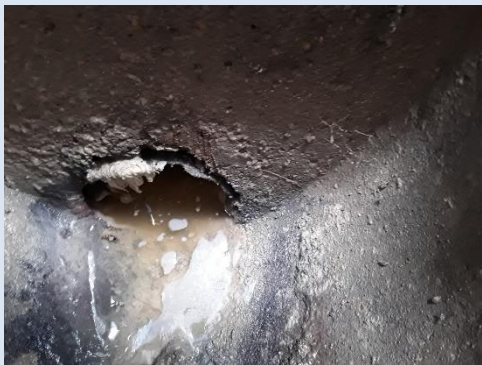
PIECE	ETAGE	ELEMENTS	DESCRIPTIF LABORATOIRE	Echantillon	REPERAGE	ETAT	RESULTAT	METHODE
Extérieurs		Conduit		8LAF-PCEP001	Regard tout à l'égout	DEGRADATION PARTIELLE	Amiante détectée	JP

PRELEVEMENT : 8LAF-PCEP001			
NOM DU CLIENT	NUMERO DU DOSSIER		PIECE OU LOCAL
OPH77	8LAF-PCE 12/10/2017		Extérieurs
ELEMENT	DESCRIPTIF DU LABORATOIRE	DATE DE PRELEVEMENT	NOM DE L'OPERATEUR
Conduit		12/10/2017	BRUNOT Tristan
LOCALISATION		RESULTAT	
Regard tout à l'égout		Amiante détecté	
EMPLACEMENT
