## Rapport de mission de repérage des matériaux et produits contenant de l'amiante avant réalisation de travaux

**Référence : RAAT\_8LAB0102**

Adresse : 12 rue SAINT HUBERT 77500 CHELLES

Le programme de travaux envisagé par le Donneur d'Ordre prévoit :  
Prélèvement faïence salle d'eau ( 2<sup>ème</sup> passage)

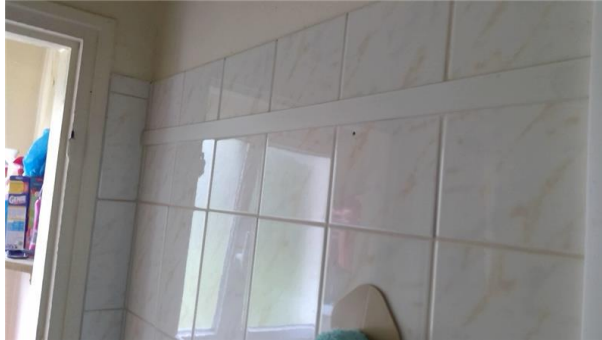
**PRELEVEMENT : P001**

Nom du client	Numéro de dossier	Localisation
HABITAT 77 OPH DE SEINE DE MARNE	RAAT_8LAB0102	1er - Salle d'eau Mur - Toutes zones
Nom de l'opérateur	Date de prélèvement	Matériau
Rabah AYOUAZ	06/05/2021	Colle - Faïence
Résultat amiante		
Absence d'amiante

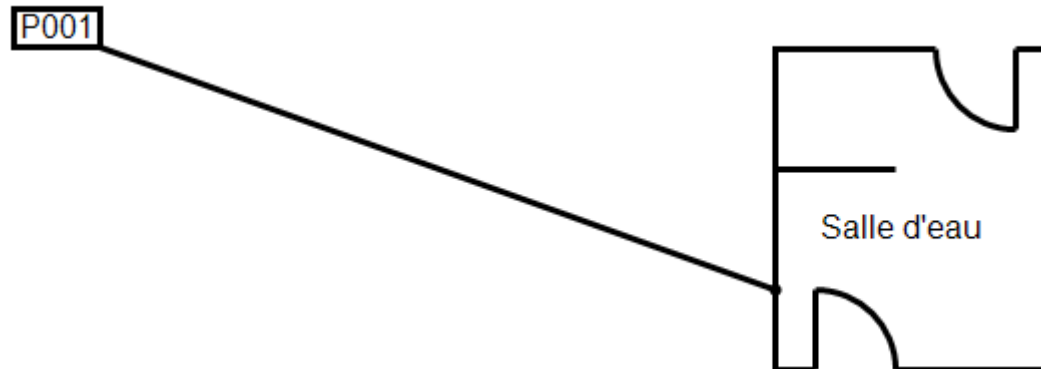
### Planche de repérage

Cliant :	HABITAT 77 OPH DE SEINE DE	Titre :	Croquis N°1	
N° dossier :	RAAT_8LAB0102	Adresse :	Bâtiment 12 rue SAINT HUBERT 77500 CHELLES	
N° planche :	1/1			Version : 0
Type :	Croquis			
Date :	24/05/2021	Localisation / Bâtiment :		
Intervenant :	Rabah AYOUAZ	Niveau :		
Origine du plan :	Cabinet de diagnostics	Commentaire :
