**Rapport de repérage des matériaux et produits contenant de l'amiante avant relocation d'un bien**

Numéro de dossier : RAAT-8LAL0301  
Date du repérage : 14/12/2021

Adresse	Rue : ..... <b>19 Rue du Docteur Roux (8LAL0301)</b> Bât., escalier, niveau, appartement n°, lot n°: <b>Bat. 19; Esc. 19; Etage 0301 Lot numéro 8LAL0301,</b> Code postal, ville :.. <b>77500 CHELLES</b>
Périmètre de repérage :	..... <b>Ensemble du logement</b>
Type de logement :	..... <b>Appartement - T4</b>
Fonction principale du bâtiment :	..... <b>Habitation (partie privative d'immeuble)</b>
Date de construction :	..... <b>1954</b>

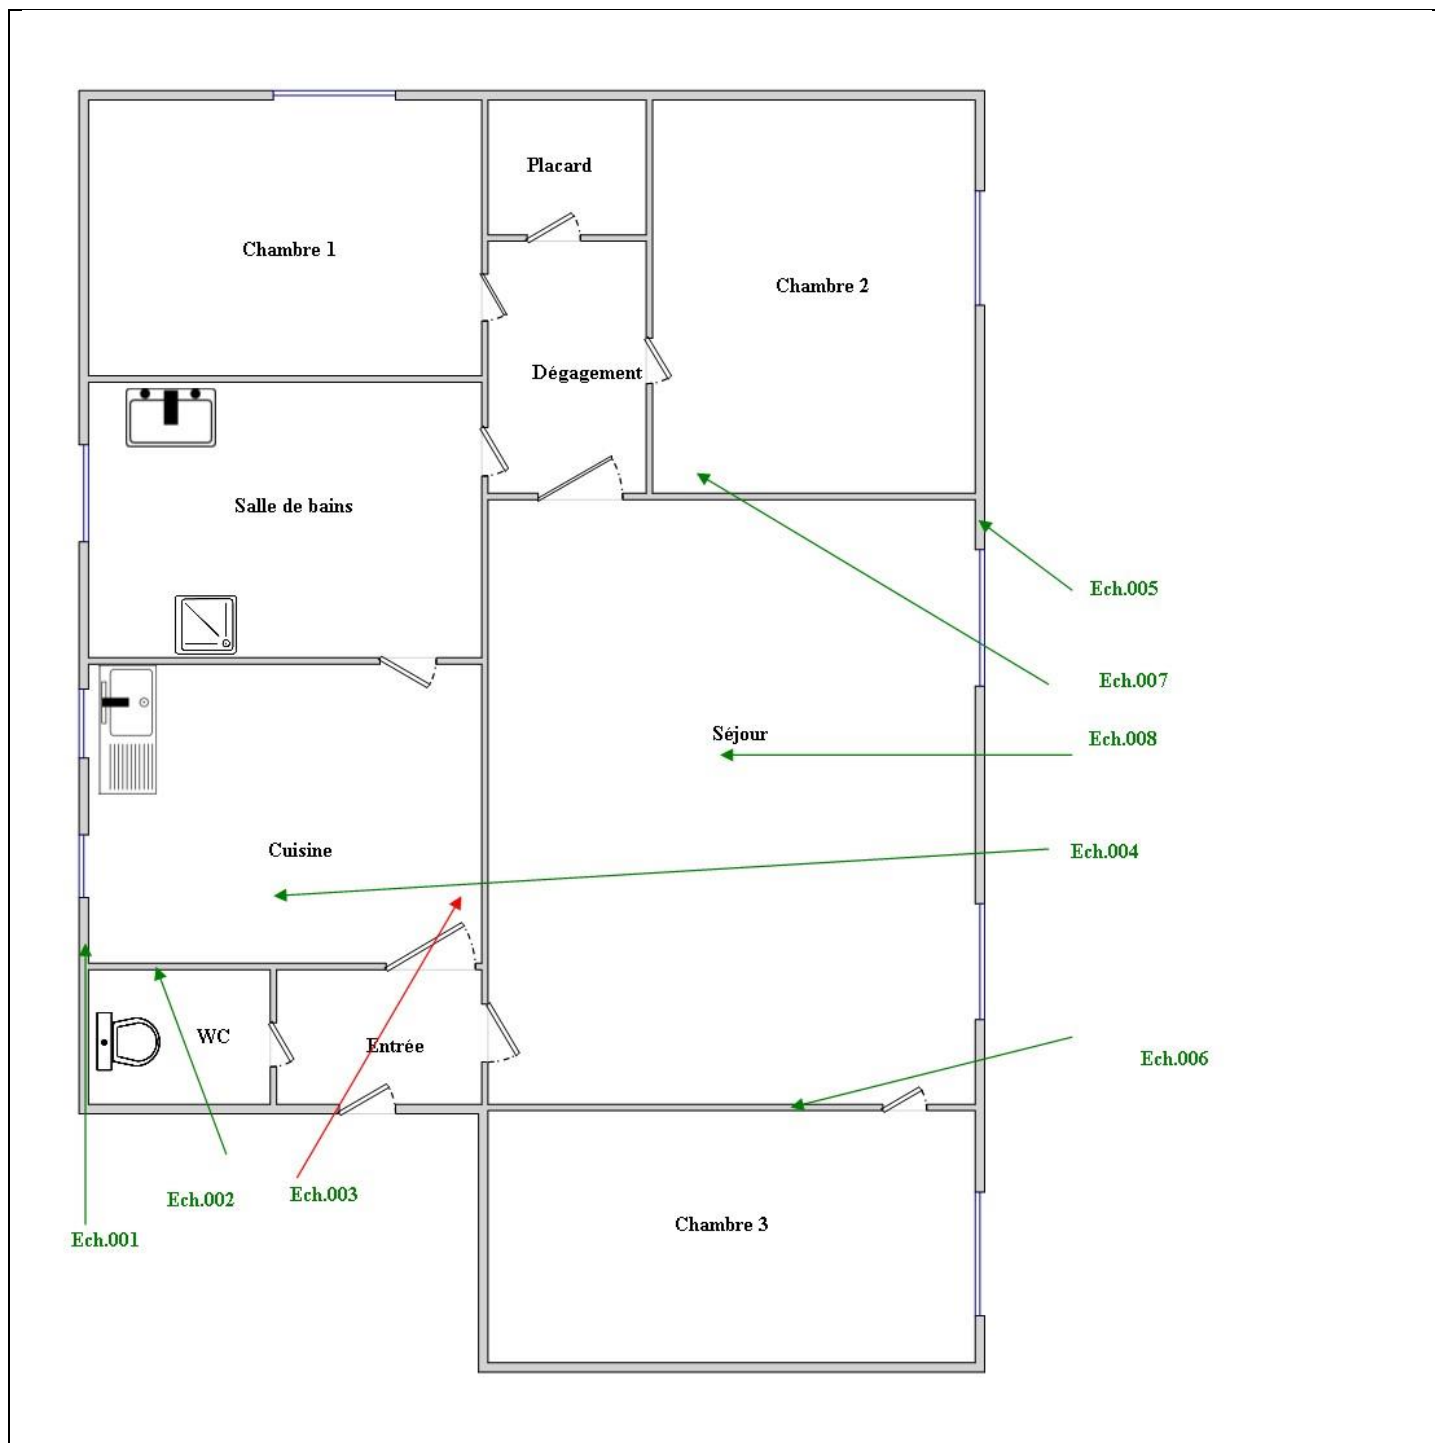
## 7.1 - Annexe - Schéma de repérage

Planche (croquis) de repérage technique effectué par le cabinet : ARC SAS - SOCOBAT EXPERTISES, auteur : MARTIN Olivier

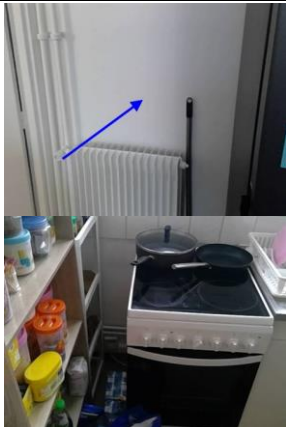
ZPSO-002-Ech.002	Cuisine	3 - Parois verticales intérieures - Murs et cloisons maçonnés	Enduit à base de plâtre lissé ou taloché	<p>Enduit à base de plâtre lissé ou taloché</p> <p><b>Matériau présent dans les pièces:</b> WC, Cuisine, Salle de bains</p> <p><b>Commentaires prélèvement:</b> Detail Couches à analyser: Enduit à base de plâtre lissé ou taloché</p> <p><b>Réf. laboratoire:</b> 21H036991-002</p> <p><b>Commentaires Laboratoire:</b> Matériau semi-dur de type plâtre (blanc) (Calcination et/ou attaque acide1)</p> <p><b>Analyse à réaliser:</b> 1 couche</p>
