**Rapport de repérage des matériaux et produits contenant de l'amiante avant relocation d'un bien**

Numéro de dossier : **RAAT\_8LAO0201**  
Date du repérage : **30/11/2021**

Adresse	Rue : ..... <b>25 Rue du Docteur Roux (8LAO0201)</b> Bât., escalier, niveau, appartement n°, lot n° : <b>Bat. 25; Esc. 25; Etage 2; Porte 0201 Lot numéro 8LAO0201,</b> Code postal, ville : . <b>77500 CHELLES</b>
Périmètre de repérage :	..... <b>Ensemble du logement</b>
Type de logement :	..... <b>Appartement - T4</b>
Fonction principale du bâtiment :	..... <b>Habitation (partie privative d'immeuble)</b>
Date de construction :	..... <b>1956</b>

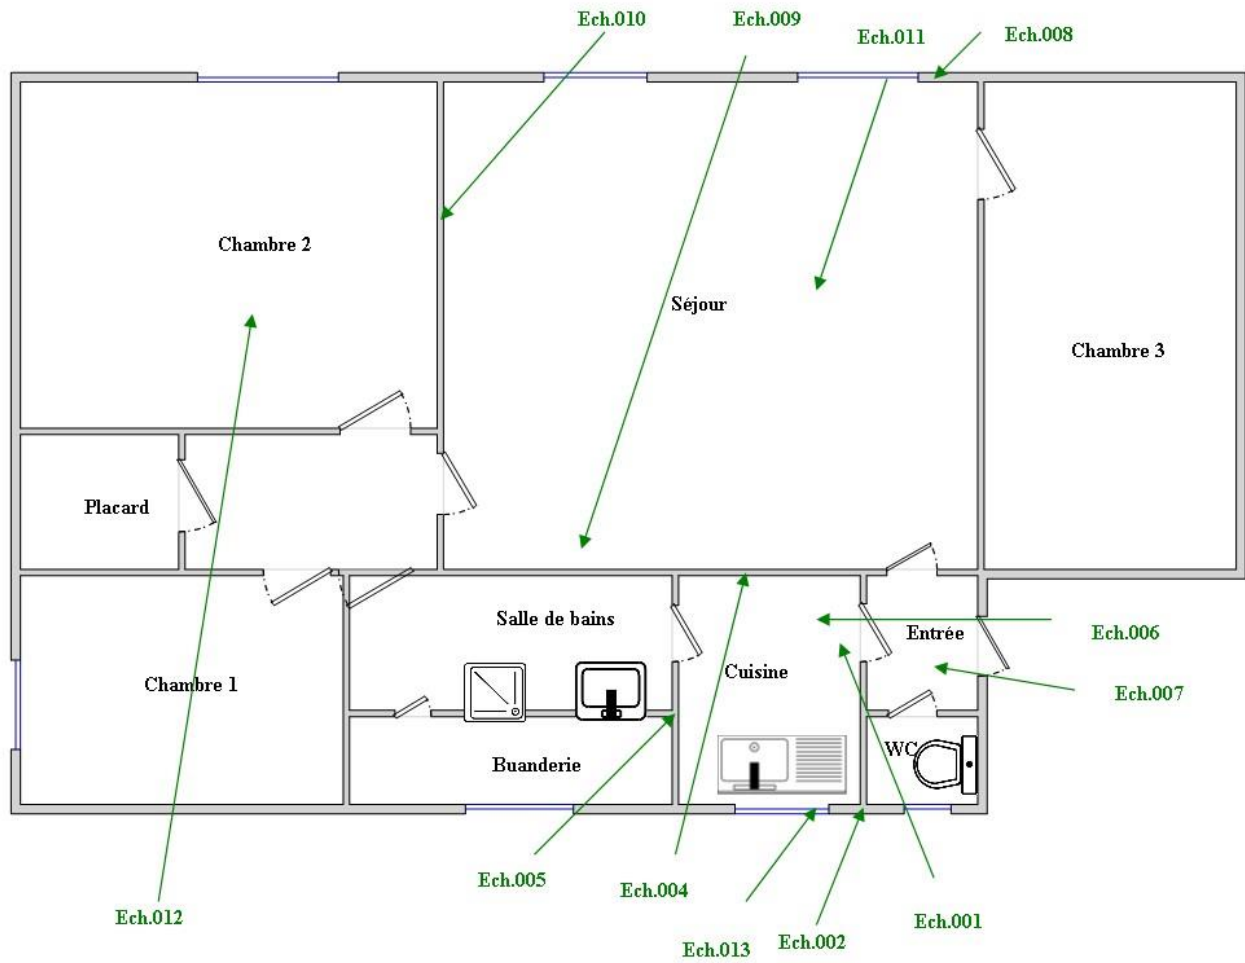
**7.1 - Annexe - Schéma de repérage**

Planche (croquis) de repérage technique effectué par le cabinet : **ARC SAS - SOCOBAT EXPERTISES**, auteur : **MARTIN Olivier**  
Dossier n° RAAT\_8LAO0201 du 13/12/2021  
Adresse du bien : 25 Rue du Docteur Roux (8LAO0201) 77500 CHELLES
