**Dossier établi pour le compte de :** Office Public de l'Habitat 77

**N° de dossier :** 2013-09-300 FK DTA PC 009LAA OPH

29 RUE ROSA BONHEUR  
77000 LA ROCHETTE

**FICHE RECAPITULATIVE DU DOSSIER TECHNIQUE AMIANTE**

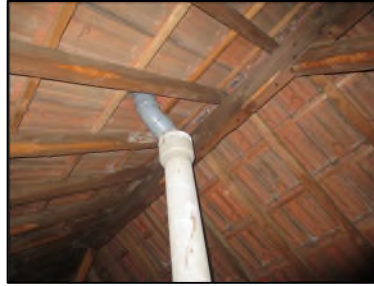
Localisation	Nature du matériau	Etat de conservation (1)
Combles (Conduits)	Amiante ciment (Ventilation haute (Fibres-ciment))	EP
Gaine technique Gaz 3 (Conduits)	Amiante ciment (Ventilation haute (Fibres-ciment))	EP

Photo N° 433 AMIANTE CIMENT  
Combles Conduits Ventilation haute  
(Fibres-ciment)

N° dossier : 2013-09-300 FK DTA PC 009LAA OPH  
Date de l'évaluation : 27/12/2013  
Bâtiment :  
Local ou zone homogène : Ech :  
Désignation déclarée du local : Combles  
Matériau ou produit : Conduits , Ventilation haute (Fibres-ciment)  
Conclusion : Procéder à une évaluation périodique

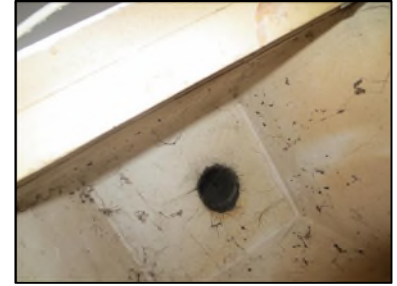
Photo N° 436 AMIANTE CIMENT  
Gaine technique Gaz 3 Conduits  
Ventilation haute (Fibres-ciment)

N° dossier : 2013-09-300 FK DTA PC 009LAA OPH  
 Date de l'évaluation : 27/12/2013  
 Bâtiment :  
 Local ou zone homogène : Ech :  
 Désignation déclarée du local : Gaine technique Gaz 3  
 Matériau ou produit : Conduits, Ventilation haute (Fibres-ciment)  
**Conclusion :** Procéder à une évaluation périodique
