**Dossier établi pour le compte de :** Office Public de l'Habitat 77

**N° de dossier :** 2013-09-300 FK DTA PC 009LAB OPH

**Date de visite :** 27 décembre 2013

**Date de visite :** 27 décembre 2013  
**Heure d'arrivée sur site :** 09 : 32  
**Heure de départ du site :** 17 : 32  
**N° de dossier :** 2013-09-300 FK DTA PC 009LAB OPH  
**Diagnostic établi par :** F. KLAI  
**Identité du propriétaire :** Office Public de l'Habitat 77  
**Adresse du propriétaire :** 10 Avenue Charles Péguy  
77000 MELUN  
**Adresse du bien visité :** 31 RUE ROSA BONHEUR  
77000 LA ROCHETTE

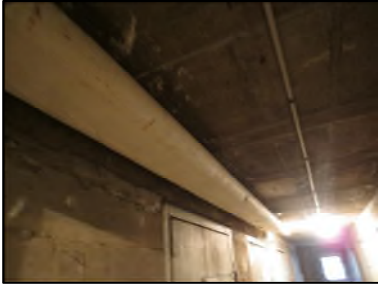
Date du prélèvement	N° prélèvement	Matériau et produit	Localisation	Résultat
27/12/2013	ECH-N°1	Calorifugeage (Laine minérale + enveloppe plâtrée)	COULOIR DE CAVE	ABSENCE

Matériaux et produits	Localisation	Numéro de prélèvement	Numéro d'analyse
Calorifugeage (Laine minérale + enveloppe plâtrée)	COULOIR DE CAVE (Conduits de fluide)	ECH-N°1	14H001828-001

Photo N° 427 ECH-N°1  
CALORIFUGEAGE COULOIR DE  
CAVE Conduits de fluide Laine  
minérale + enveloppe plâtrée

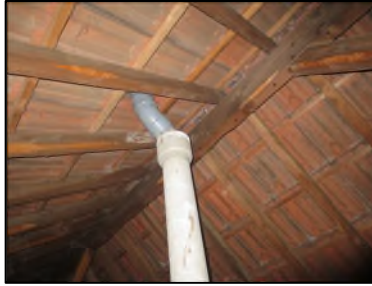
Localisation	Nature du matériau	Etat de conservation (1)
Combles (Conduits)	Amiante ciment (Ventilation haute (Fibres-ciment))	EP
Gaine technique Gaz 3 (Conduits)	Amiante ciment (Ventilation haute (Fibres-ciment))	EP

Photo N° 433 AMIANTE CIMENT  
Combles Conduits Ventilation haute  
(Fibres-ciment)

N° dossier : 2013-09-300 FK DTA PC 009LAA OPH  
Date de l'évaluation : 27/12/2013  
Bâtiment :  
Local ou zone homogène : Ech :  
Désignation déclarée du local : Combles  
Matériau ou produit : Conduits , Ventilation haute (Fibres-ciment)  
Conclusion : Procéder à une évaluation périodique

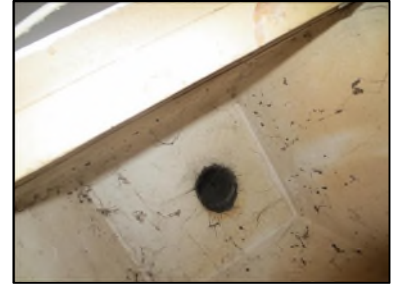
Photo N° 436 AMIANTE CIMENT  
Gaine technique Gaz 3 Conduits  
Ventilation haute (Fibres-ciment)

N° dossier : 2013-09-300 FK DTA PC 009LAA OPH  
Date de l'évaluation : 27/12/2013  
Bâtiment :  
Local ou zone homogène : Ech :  
Désignation déclarée du local : Gaine technique Gaz 3  
Matériau ou produit : Conduits, Ventilation haute (Fibres-ciment)  
Conclusion : Procéder à une évaluation périodique
