N° de dossier : 2013-09-300 FK DTA PC 009LAE OPH

Date de visite : 27 décembre 2013
Heure d'arrivée sur site : 09 : 32
Heure de départ du site : 17 : 32
N° de dossier : 2013-09-300 FK DTA PC 009LAE OPH
Diagnostic établi par : F. KLAI
Identité du propriétaire : Office Public de l'Habitat 77
Adresse du propriétaire : 10 Avenue Charles Péguy
77000 MELUN
Adresse du bien visité : 37 RUE ROSA BONHEUR
77000 LA ROCHETTE

Fiche de visite et de repérage de matériaux susceptibles de contenir de l'amiante

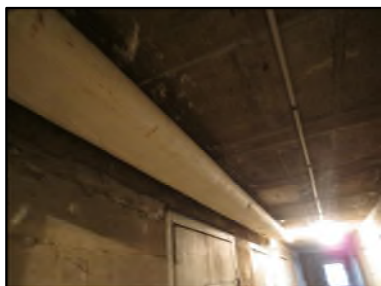
Date du prélèvement	N° prélèvement	Matériau et produit	Localisation	Résultat
27/12/2013	ECH-N°1	Calorifugeage (Laine minérale + enveloppe plâtrée)	COULOIR DE CAVE	ABSENCE

Matériaux et produits	Localisation	Numéro de prélèvement	Numéro d'analyse
Calorifugeage (Laine minérale + enveloppe plâtrée)	COULOIR DE CAVE (Conduits de fluide)	ECH-N°1	14H001828-001

Photo N° 427 ECH-N°1
CALORIFUGEAGE COULOIR DE
CAVE Conduits de fluide Laine
minérale + enveloppe plâtrée

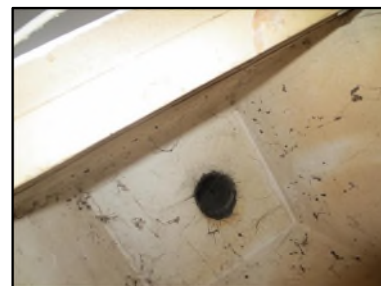
Localisation	Nature du matériau	Etat de conservation (1)
Combles (Conduits)	Amiante ciment (Ventilation haute (Fibres-ciment))	EP
Gaine technique Gaz 3 (Conduits)	Amiante ciment (Ventilation haute (Fibres-ciment))	EP

Photo N° 436 AMIANTE CIMENT
Gaine technique Gaz 3 Conduits
Ventilation haute (Fibres-ciment)

N° dossier : 2013-09-300 FK DTA PC 009LAA OPH
 Date de l'évaluation : 27/12/2013
 Bâtiment :
 Local ou zone homogène : Ech :
 Désignation déclarée du local : Gaine technique Gaz 3
 Matériau ou produit : Conduits, Ventilation haute (Fibres-ciment)
Conclusion : Procéder à une évaluation périodique
