N° de dossier : 2013-09-300 FK DTA PC 009LAF OPH

Date de visite : 27 décembre 2013
Heure d'arrivée sur site : 09 : 32
Heure de départ du site : 17 : 32
N° de dossier : 2013-09-300 FK DTA PC 009LAF OPH
Diagnostic établi par : F. KLAI
Identité du propriétaire : Office Public de l'Habitat 77
Adresse du propriétaire : 10 Avenue Charles Péguy
77000 MELUN
Adresse du bien visité : 39 RUE ROSA BONHEUR
77000 LA ROCHETTE

FICHE RECAPITULATIVE DU DOSSIER TECHNIQUE AMIANTE

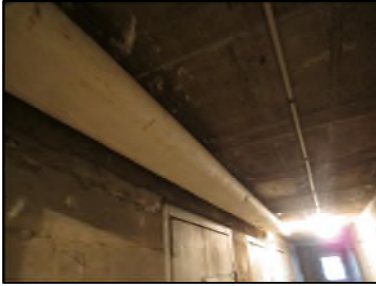
| Composants de la construction | Partie du composant vérifiée ou sondé | Localisation | Photos n° | Prélèvements Echantillons n° | Analyses n° | Présence d'amiante | Etat de conservation (2) | Mesures d'ordre général préconisées | Analyse ou éléments de décision de l'opérateur en absence d'analyse |
|---|--|---|---|---|---|---|---|---|---|
| Conduits de fluide | Calorifugeage (Laine minérale + enveloppe plâtrée) | COULOIR DE CAVE | 427 | OUI ECH-N°1 | 14H00 1828-001 | NON | | | Résultat d'analyse de matériau ou produit |

Photo N° 427 ECH-N°1
CALORIFUGEAGE COULOIR DE
CAVE Conduits de fluide Laine
minérale + enveloppe plâtrée
