Rapport de mission de repérage des matériaux et produits contenant de l'amiante dans les immeubles bâtis avant réalisation de travaux

Numéro de dossier : RAAT-40LAK0202
Date du repérage : 10/02/2022

Immeuble bâti visité	
Adresse	Rue : ..... **25 Square Monmirail (40LAK0202)** Bât., escalier, niveau, appartement n°, lot n°: **Bat. 25; Esc. 25; Etage 2; Porte 0202 Lot numéro 40LAK0202,** Code postal, ville : . **77260 LA FERTE SOUS JOUARRE**
Périmètre de repérage :	..... **Ensemble du logement**
Type de logement : Fonction principale du bâtiment : Date de construction :	..... **Appartement - T3** ..... **Habitation (partie privative d'immeuble)** ..... **NC**

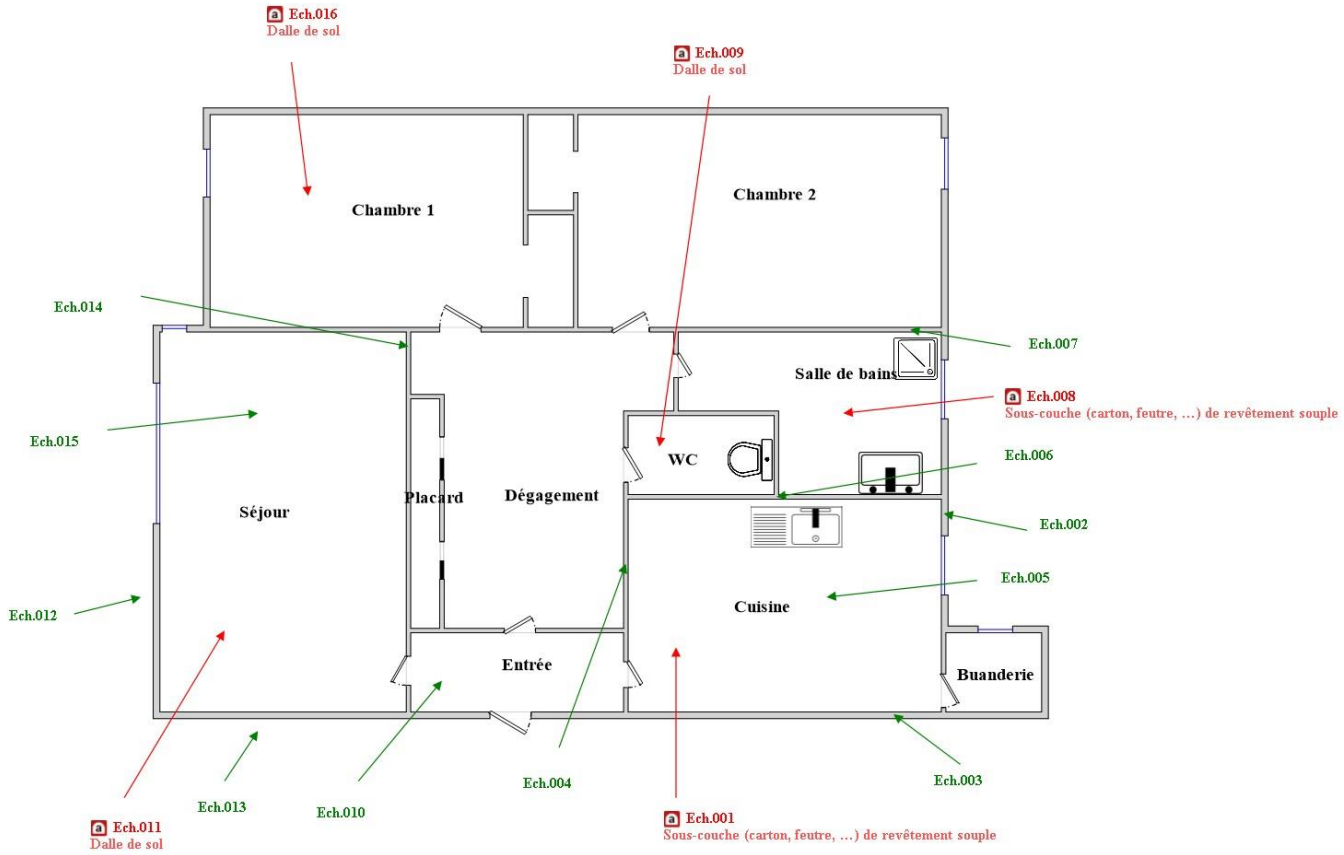
Localisation des prélèvements ou des matériaux amiantés

Zone en rouge : matériaux amiantés

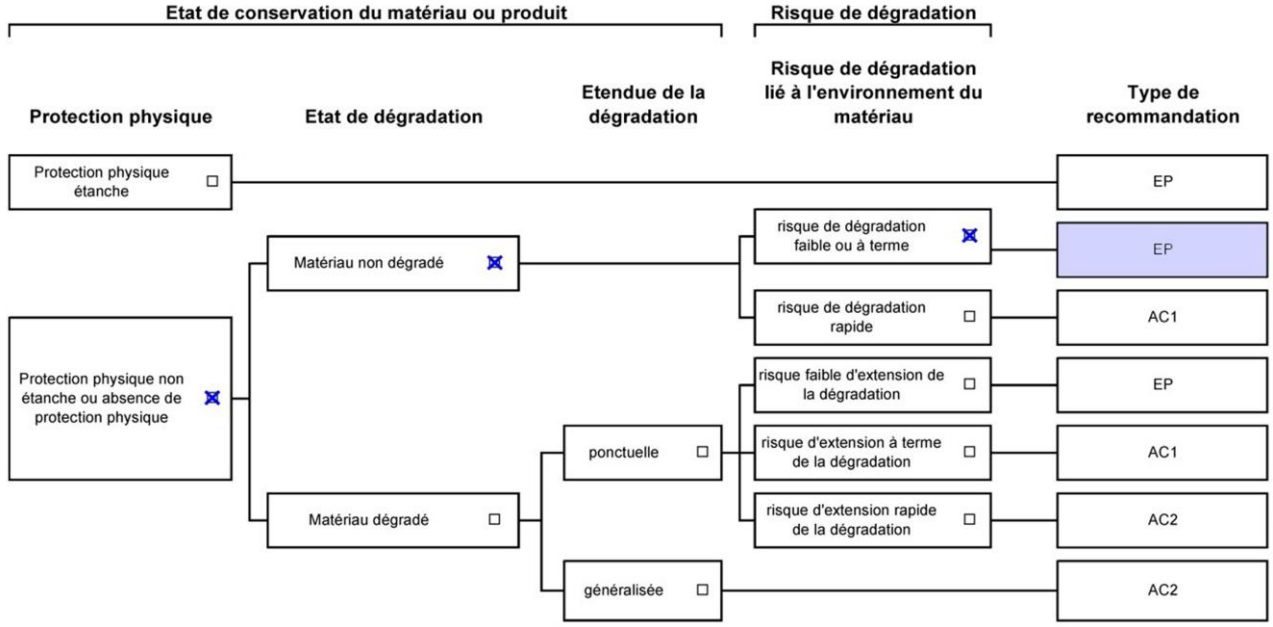
Dossier n° RAAT-40LAK0202
Date de l'évaluation : 10/02/2022
Bâtiment / local ou zone homogène : Cuisine
Identifiant Matériau : Mat.003
Matériau : Conduit en fibres-ciment
Résultat EP (Z-III-RF)
