Rapport de Repérage Amiante Avant réalisation de travaux dans un immeuble bâti

Numéro de dossier : M1884614
Date d'intervention : 19/10/2021

10LAA0402
1 RUE EDOUARD BRANLY
77000 MELUN
Bat. N/A, cage :AA; Etage 4; Porte 2

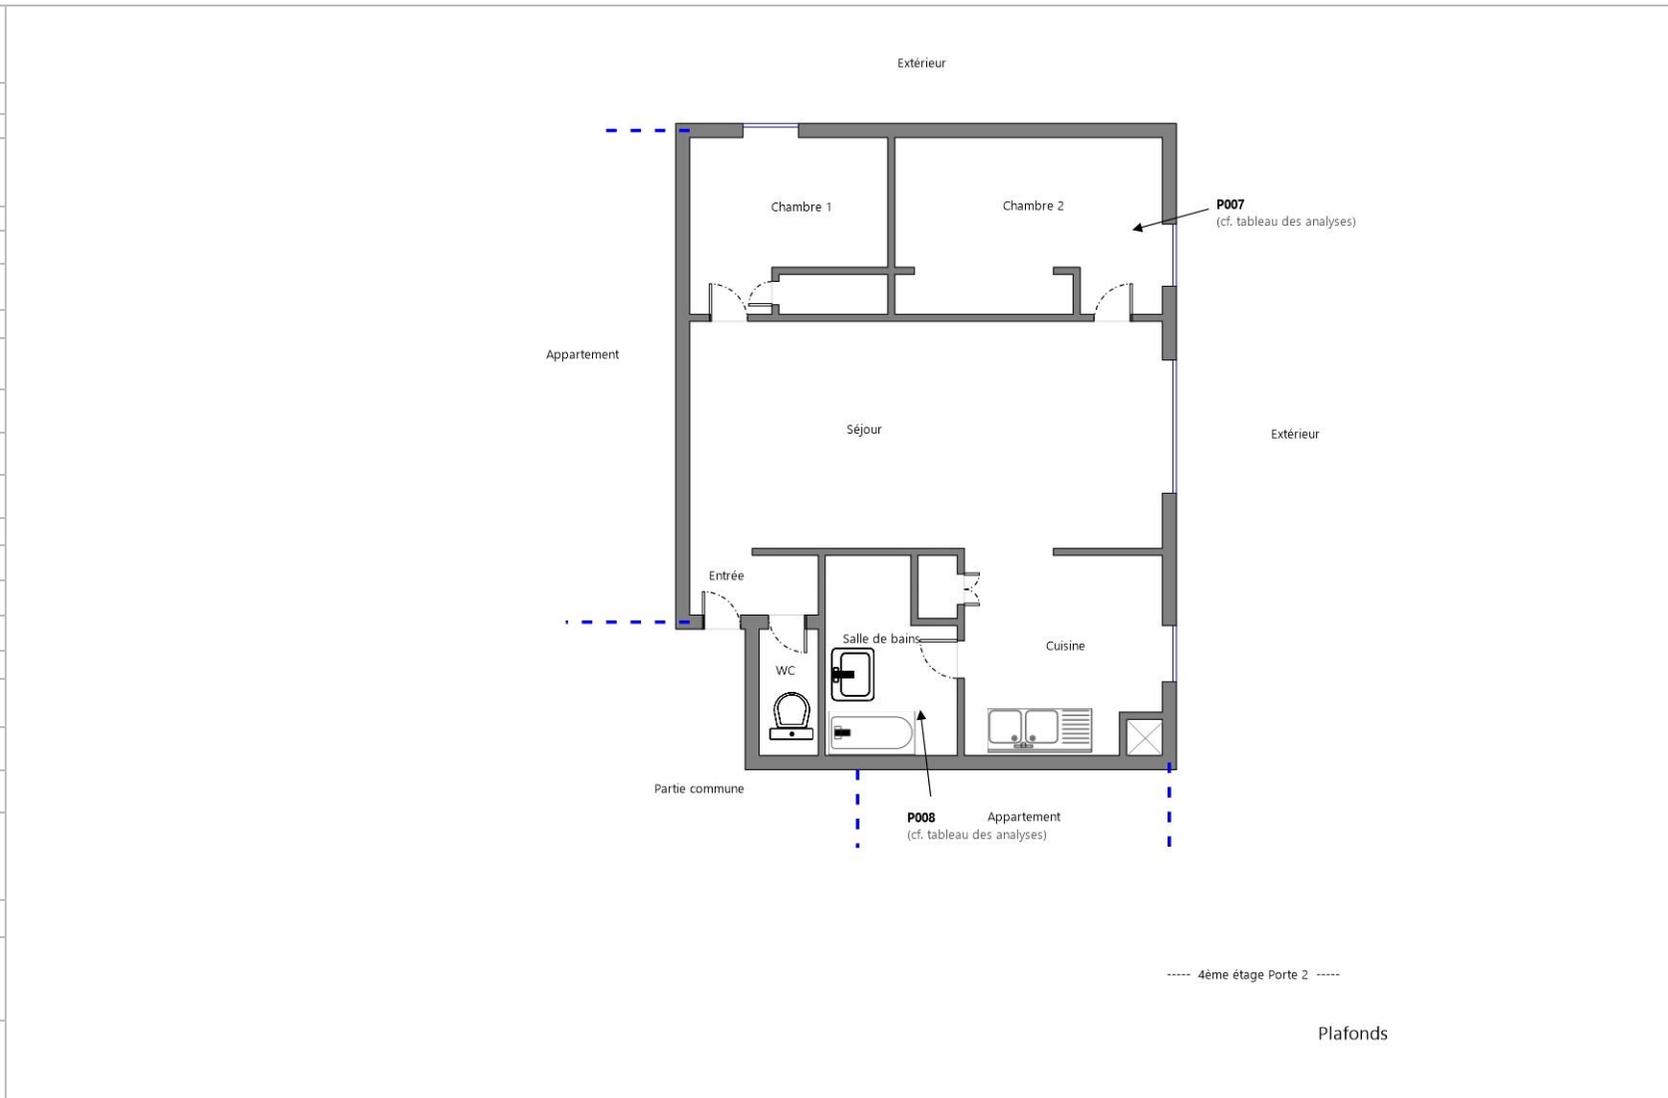
Planche de repérage des matériaux et produits amiantés
Affaire	M1884614
Opération	BENDERDOUCH ala eddine
Site	10LAA0402
	1 RUE EDOUARD BRANLY
	77000 MELUN
Date de réalisation	27/10/2021
Matériaux et produits contenant de l'amiante	
	Surface amianté
	Linéaire / paroi amianté (type 1)
	Linéaire / paroi amianté (type 2)
	Conduit amianté
Sondages destructifs / Prélèvements	
	Prélèvement Positif
	Prélèvement négatif
	Sondage destructif
Types de murs	
	Mur Porteur
	Mur Cloison (type 1)
	Mur Cloison (type 2)
	Gaine technique
Eléments ou pièces non visités	
	Local non visitée
	Elément non visité

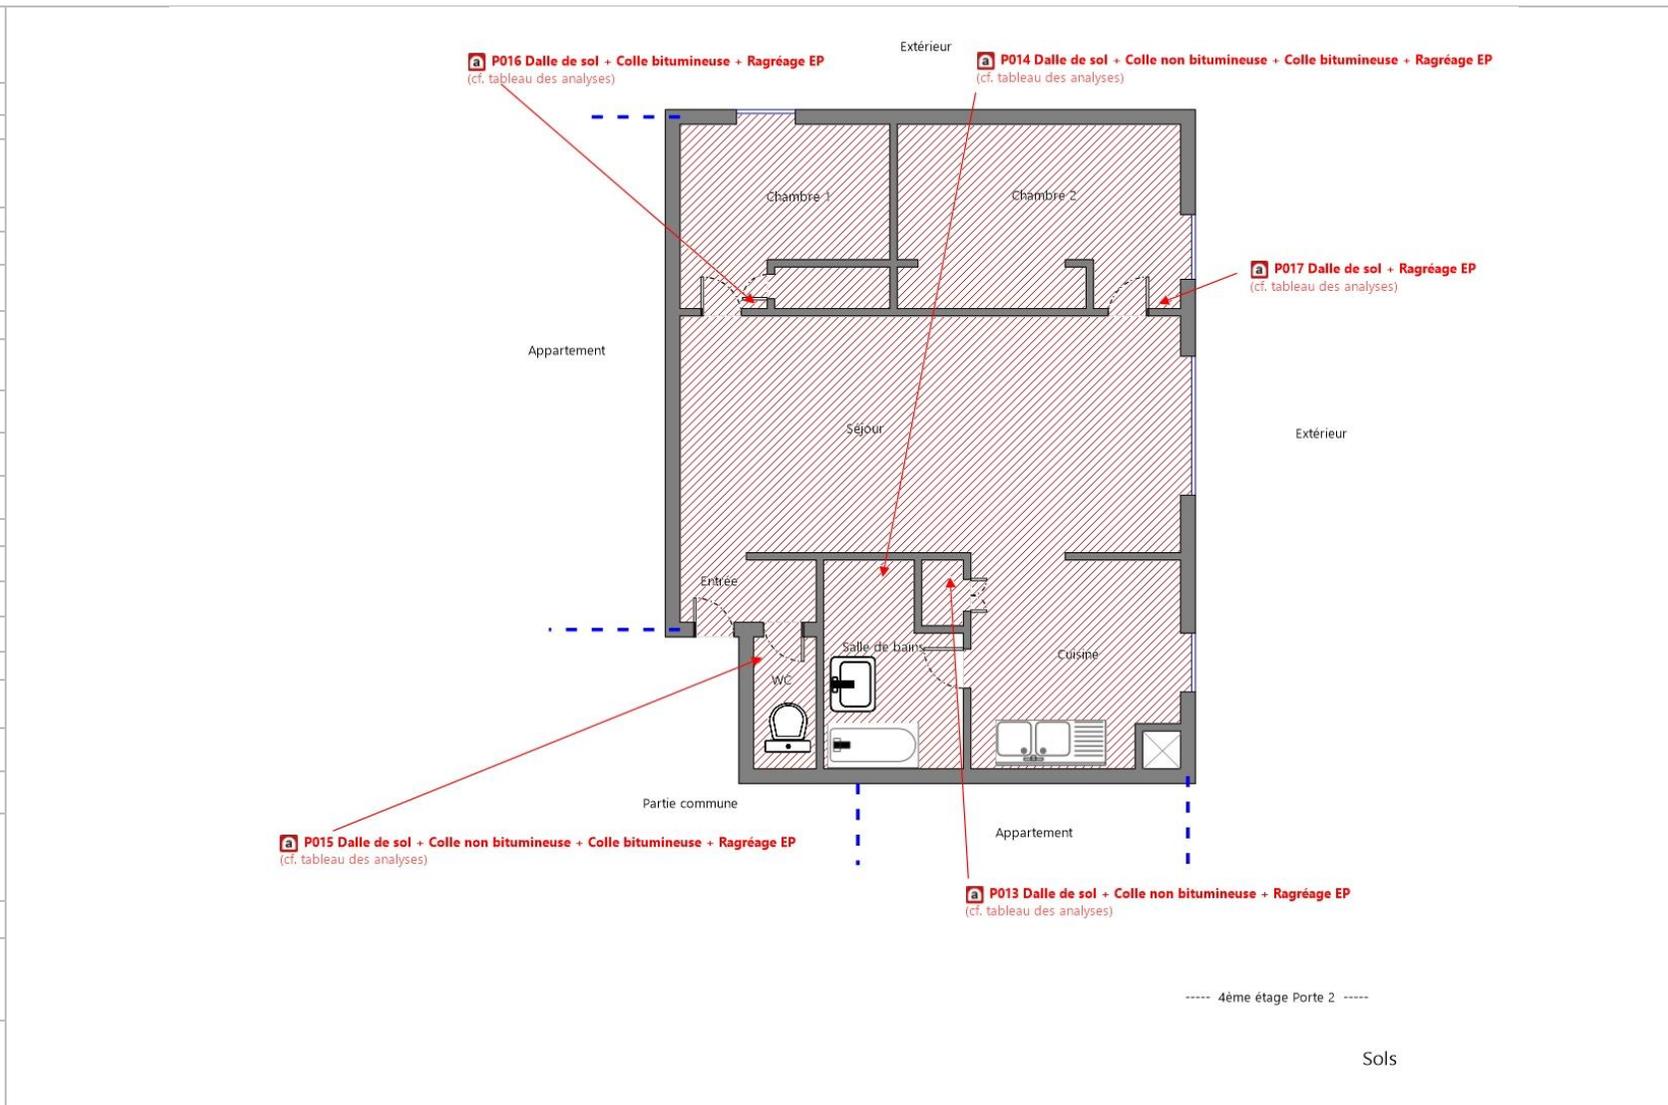
Planche de repérage des matériaux et produits amiantés
Affaire	M1884614
Opération	BENDERDOUCH ala eddine
Site	10LAA0402
	1 RUE EDOUARD BRANLY
	77000 MELUN
Date de réalisation	27/10/2021
Matériaux et produits contenant de l'amiante	
	Surface amianté
	Linéaire / paroi amianté (type 1)
	Linéaire / paroi amianté (type 2)
	Conduit amianté
Sondages destructifs / Prélèvements	
	Prélèvement Positif
	Prélèvement négatif
	Sondage destructif
Types de murs	
	Mur Porteur
	Mur Cloison (type 1)
	Mur Cloison (type 2)
	Gaine technique
Eléments ou pièces non visités	
	Local non visitée
	Elément non visité
