# Rapport de repérage des matériaux et produits contenant de l'amiante avant réalisation de travaux dans un immeuble bâti

Numéro de dossier : MA2204043434  
Date d'édition: 16/05/2022

3 Rue Édouard Branly (Porte 2)  
77000 Melun

Lot numéro 10LAB0002,

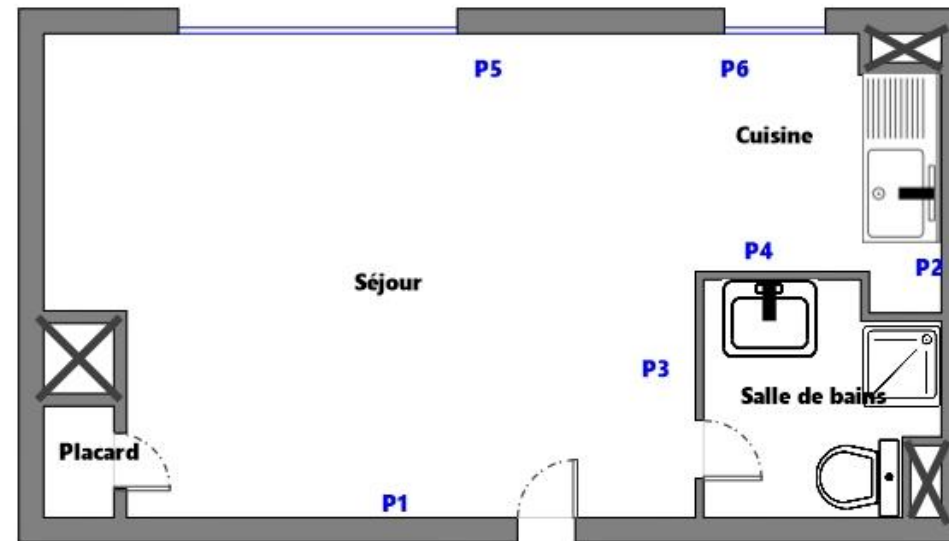
**Parois vertical**

ZPSO	Niveau	Localisation	Zone	Description du prélèvement réalisé	Surface indicative
ZPSO006	Rez de chaussée Porte 2	Cuisine; Salle de bains	Sol	<p>Analyse : P010</p> <ul style="list-style-type: none"> <li>- Phase 1 Matériau souple de type revêtement de sol (gris) (Absence d'amiante)</li> <li>- Phase 2 Matériau de type colle (jaune) ; matériau de type peinture (rose) ; matériau semi-dur de type ragréage (gris) (Absence d'amiante)</li> </ul> <p>Analyse : P011</p> <ul style="list-style-type: none"> <li>- Phase 1 Matériau souple de type revêtement de sol (gris) (Absence d'amiante)</li> <li>- Phase 2 Matériau de type colle (jaune) ; matériau semi-dur de type enduit (rose) ; matériau semi-dur de type ragréage (gris) (Présence d'amiante)</li> </ul>	7.5m2
