Pré-Rapport de Repérage des matériaux et produits contenant de l'amiante avant réalisation de travaux dans un immeuble bâti

Numéro de dossier : MA2208130276
Date d'intervention : 30/08/2022

4 Rue du Parc de l'Épinette
 (12LAB0201)
 77170 Brie-Comte-Robert
 Etage 2; Porte 1

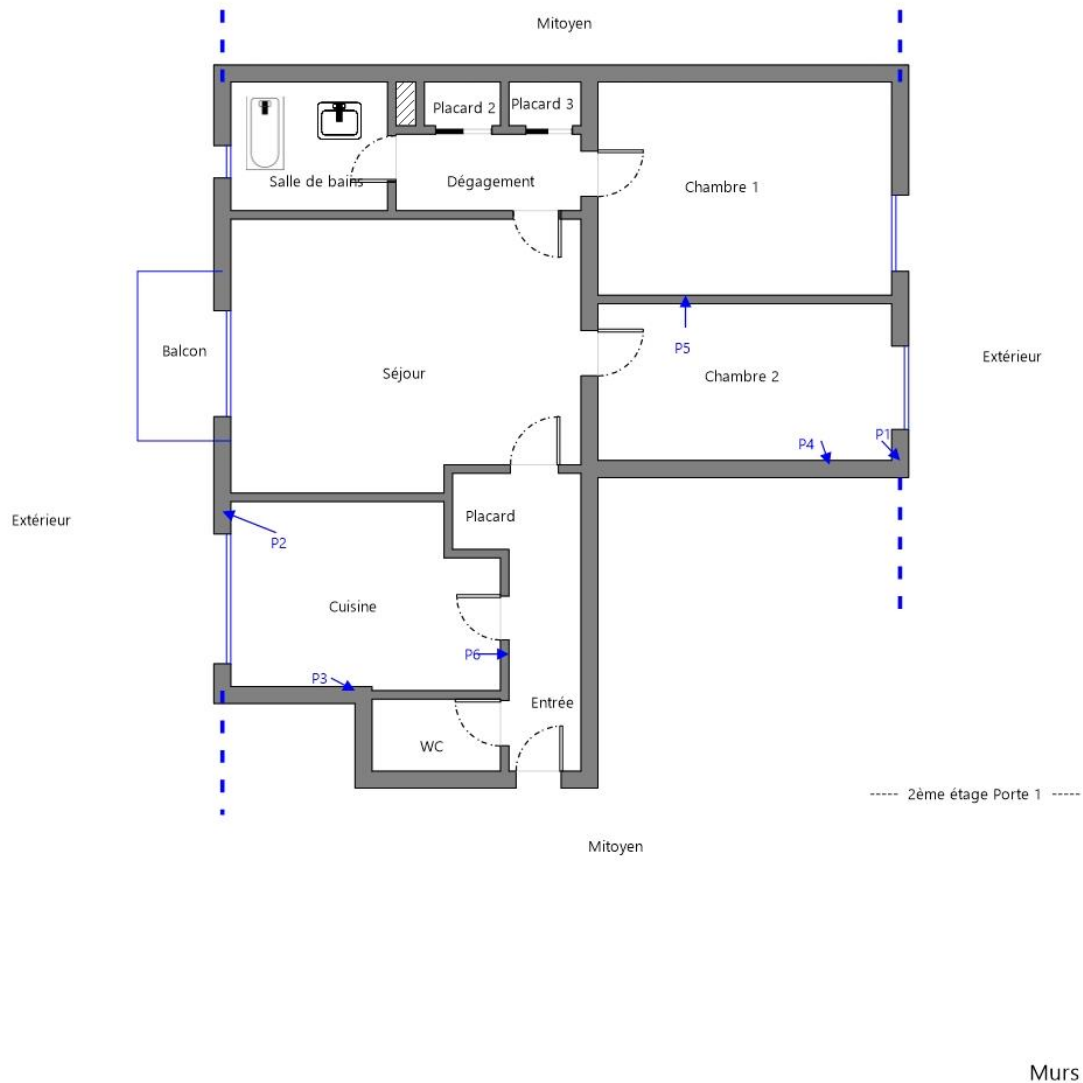
Planche de repérage des matériaux et produits amiantés
Affaire	MA2208130276
Opération	BENDERDOUCH ala eddine
Site	4 Rue du Parc de l'Épinette (12LAB0201)
	77170
	Brie-Comte-Robert
Date de réalisation	06/09/2022
Matériaux et produits contenant de l'amiante	
	Surface amianté
	Linéaire / paroi amianté (type 1)
	Linéaire / paroi amianté (type 2)
	Conduit amianté
Sondages destructifs / Prélèvements	
Px	Prélèvement Positif
Px	Prélèvement négatif
S	Sondage destructif
Types de murs	
	Mur Porteur
	Mur Cloison (type 1)
	Mur Cloison (type 2)
	Gaine technique
Éléments ou pièces non visités	
	Local non visitée
	Élément non visité

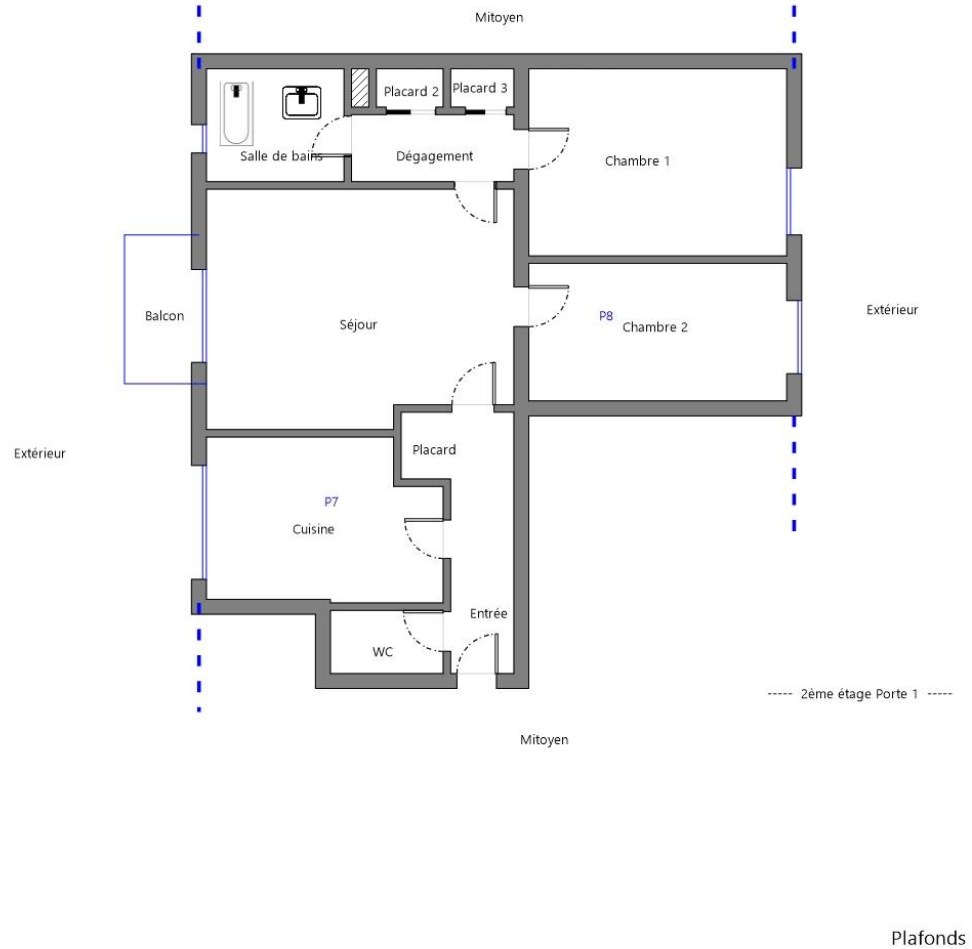
Planche de repérage des matériaux et produits amiantés
Affaire	MA2208130276
Opération	BENDERDOUCH ala eddine
Site	4 Rue du Parc de l'Épinette (12LAB0201)
	77170
	Brie-Comte-Robert
Date de réalisation	06/09/2022
Matériaux et produits contenant de l'amiante	
	Surface amianté
	Linéaire / paroi amianté (type 1)
	Linéaire / paroi amianté (type 2)
	Conduit amianté
Sondages destructifs / Prélèvements	
	Prélèvement Positif
	Prélèvement négatif
	Sondage destructif
Types de murs	
	Mur Porteur
	Mur Cloison (type 1)
	Mur Cloison (type 2)
	Gaine technique
Éléments ou pièces non visités	
	Local non visitée
	Élément non visité

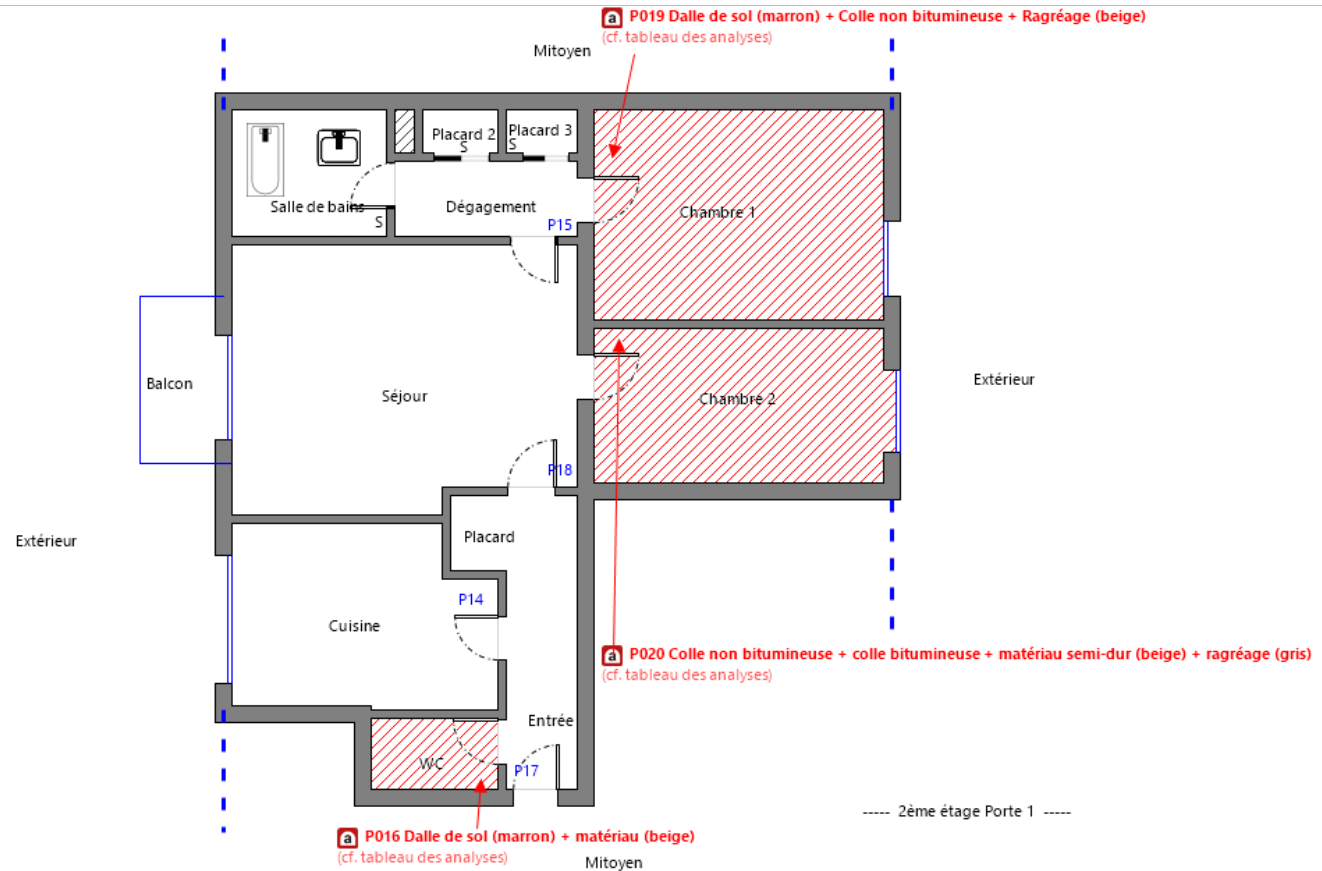
Planche de repérage des matériaux et produits amiantés
Affaire	MA2208130276
Opération	BENDERDOUCH ala eddine
Site	4 Rue du Parc de l'Épinette (12LAB0201)
	77170 Brie-Comte-Robert
Date de réalisation	06/09/2022
Matériaux et produits contenant de l'amiante	
	Surface amianté
	Linéaire / paroi amianté (type 1)
	Linéaire / paroi amianté (type 2)
	Conduit amianté
Sondages destructifs / Prélèvements	
	Px Prélèvement Positif
	Px Prélèvement négatif
	Sondage destructif
Types de murs	
	Mur Porteur
	Mur Cloison (type 1)
	Mur Cloison (type 2)
	Gaine technique
Éléments ou pièces non visités	
	Local non visitée
	Élément non visité

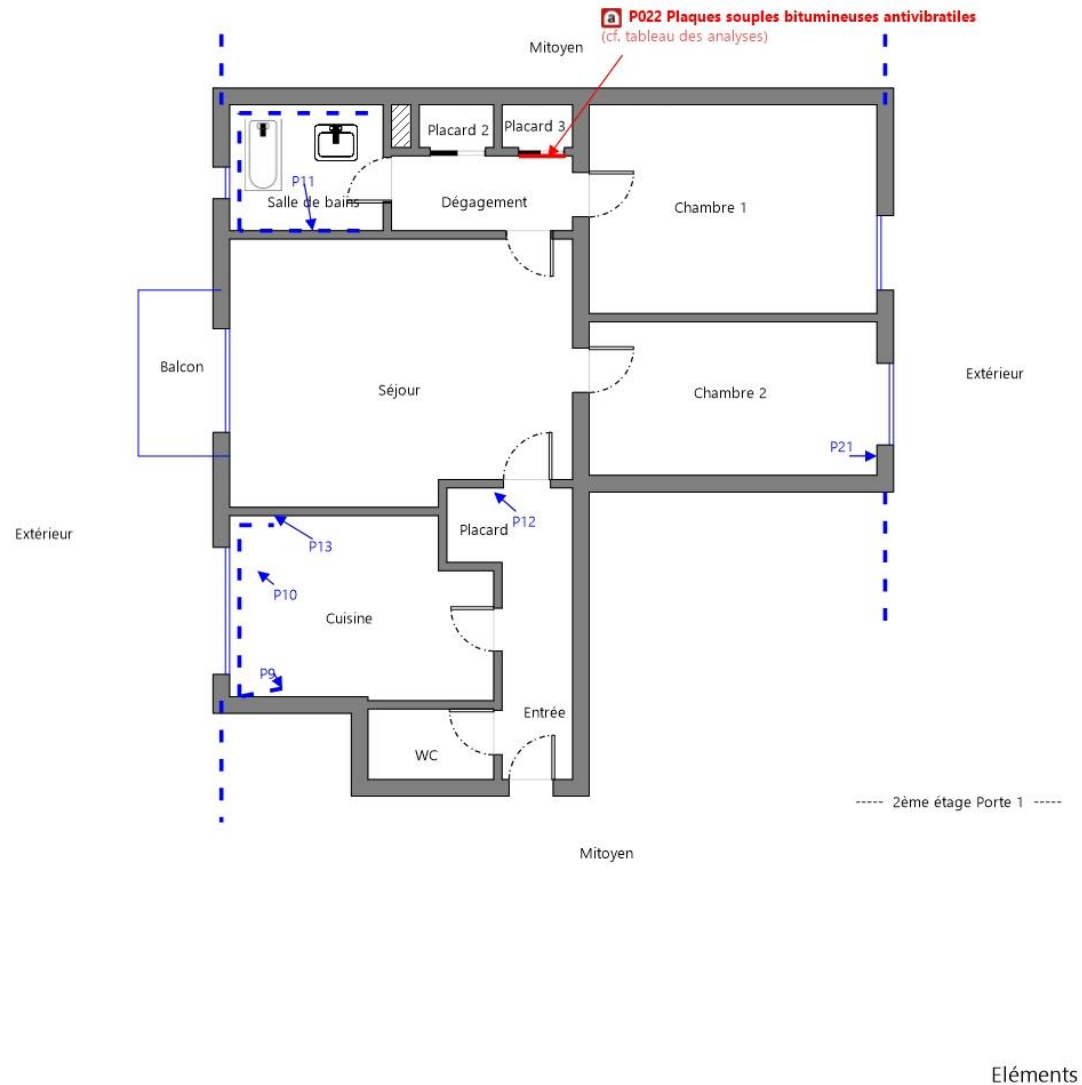
Sols

Planche de repérage des matériaux et produits amiantés
Affaire	MA2208130276
Opération	BENDERDOUCH ala eddine 4 Rue du Parc de l'Épinette (12LAB0201)
Site	77170 Brie-Comte-Robert
Date de réalisation	06/09/2022
Matériaux et produits contenant de l'amiante	
	Surface amianté
	Linéaire / paroi amianté (type 1)
	Linéaire / paroi amianté (type 2)
	Conduit amianté
Sondages destructifs / Prélèvements	
	Px Prélèvement Positif
	Px Prélèvement négatif
	Sondage destructif
Types de murs	
	Mur Porteur
	Mur Cloison (type 1)
	Mur Cloison (type 2)
	Gaine technique
Éléments ou pièces non visités	
	Local non visitée
	Élément non visité
