# Rapport de Repérage des matériaux et produits contenant de l'amiante avant réalisation de travaux dans un immeuble bâti

Numéro de dossier : MA2208130702  
Date d'intervention : 07/09/2022

82 RUE DU GENERAL LECLERC  
(12LAC0103)  
77170 BRIE COMTE ROBERT  
Etage 1; Porte 103  
Lot numéro 12LAC0103,

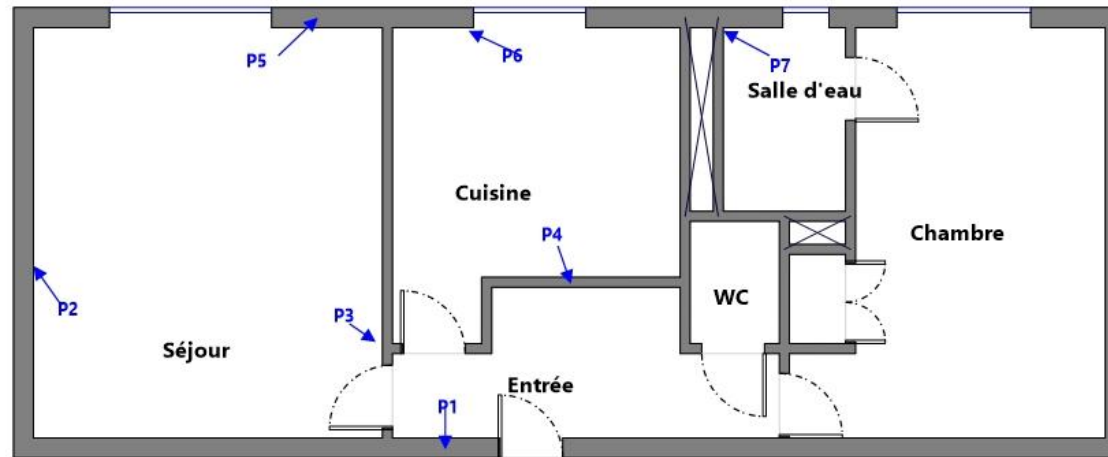
----- 1er étage PORTE 103 -----

ZPSO	Niveau	Localisation	Zone	Description du prélèvement réalisé	Surface indicative
ZPSO010	1er étage PORTE 103	Séjour; Chambre	Sol	<p><u>Analyse : P015</u></p> <ul style="list-style-type: none"> <li>- Phase 1 Matériau souple de type revêtement de sol (marron) (Absence d'amiante)</li> <li>- Phase 2 Matériau semi-dur de type dalle de sol (marron) (Présence d'amiante)</li> <li>- Phase 3 Matériau de type colle bitumineux (noir) ; matériau semi-dur de type ragréage (gris) (Présence d'amiante)</li> </ul> <p><u>Analyse : P016</u></p> <ul style="list-style-type: none"> <li>- Phase 1 Matériau souple de type revêtement de sol (marron) (Absence d'amiante)</li> <li>- Phase 2 Matériau de type colle (jaune) ; matériau semi-dur de type joint (marron) (Présence d'amiante)</li> <li>- Phase 3 Matériau de type colle bitumineux (noir) ; matériau semi-dur (blanc) ; matériau semi-dur de type ragréage (gris) (Présence d'amiante)</li> </ul>	33m2
