Rapport de mission de repérage des matériaux et produits contenant de l'amiante avant réalisation de travaux

Norme NF X 46-020 V .2017

1 SQUARE F COUPERIN

77000 MELUN

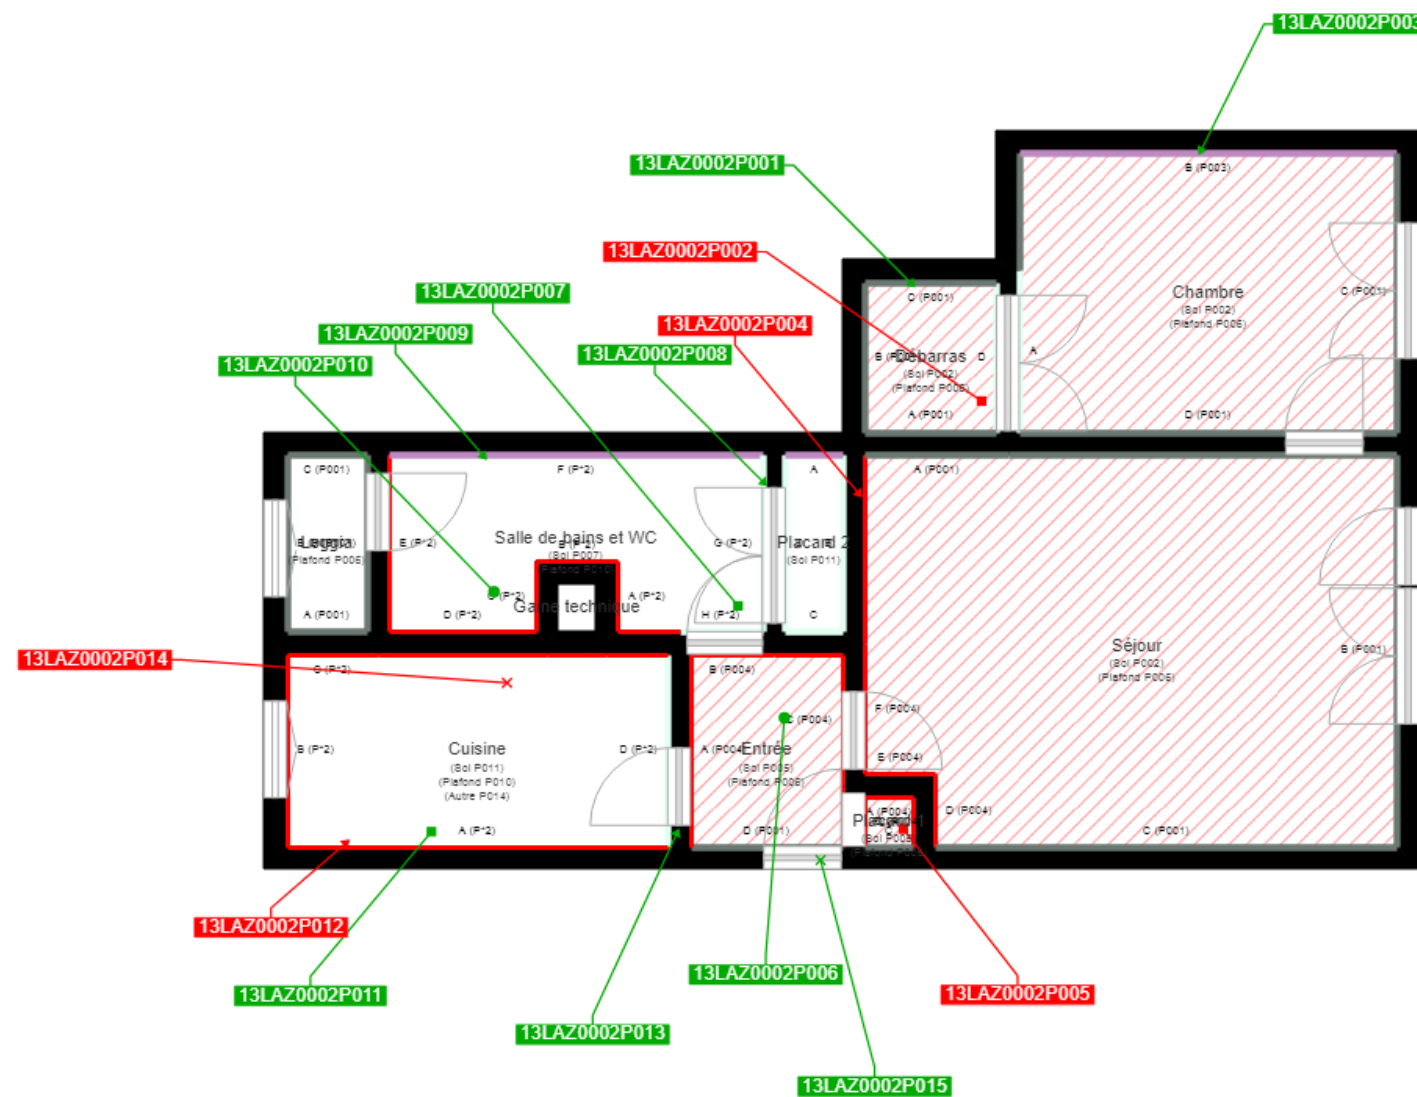
PLANCHE DE REPÉRAGE	Zone : Rez de chaussée	Vue de dessus
Auteur : JULIEN Mickaël	Bien : 13LAZ0002 - 1 SQUARE F COUPERIN 77000 MELUN	Chaque support/équipement identifié a fait l'objet d'un sondage par le technicien

Dans le cadre de la mission décrite en tête de rapport, il a été repéré des matériaux et produits contenant de l'amiante

PIECE	ETAGE	ELEMENTS	DESRIPTIF LABORATOIRE	REPERAGE	Echantillon	METHODE	ETAT	RESULTAT
Débarras	Rez de chaussée	Dalle de sol	Dalle dure cassante beige	Sol	13LAZ0002P002	RESULTAT ANALYSE	BON ETAT	Fr1:Amiante détecté (Chrysotile)
Débarras	Rez de chaussée	Dalle de sol	Colle polymère jaune non séparable + ragréage gris hétérogène + sous couche de ragréage blanche non séparable + colle bitumineuse noire non séparable	Sol	13LAZ0002P002	RESULTAT ANALYSE	BON ETAT	Fr2:Amiante détecté (Chrysotile)
Chambre	Rez de chaussée	Dalle de sol	Dalle dure cassante beige	Sol	13LAZ0002P002	ZPSO	BON ETAT	Fr1:Amiante détecté (Chrysotile)
Chambre	Rez de chaussée	Dalle de sol	Colle polymère jaune non séparable + ragréage gris hétérogène + sous couche de ragréage blanche non séparable + colle bitumineuse noire non séparable	Sol	13LAZ0002P002	ZPSO	BON ETAT	Fr2:Amiante détecté (Chrysotile)
Séjour	Rez de chaussée	Dalle de sol	Dalle dure cassante beige	Sol	13LAZ0002P002	ZPSO	BON ETAT	Fr1:Amiante détecté (Chrysotile)

PIECE	ETAGE	ELEMENTS	DESCRIPTIF LABORATOIRE	REPERAGE	Echantillon	METHODE	ETAT	RESULTAT
Séjour	Rez de chaussée	Dalle de sol	Colle polymère jaune non séparable + ragréage gris hétérogène + sous couche de ragréage blanche non séparable + colle bitumineuse noire non séparable	Sol	13LAZ0002P002	ZPSO	BON ETAT	Fr2:Amiante détecté (Chrysotile)
Séjour	Rez de chaussée	Enduit plaque de plâtre	Peintures multiples non séparable + enduit plâtreux blanc avec couche cartonnée	Mur F	13LAZ0002P004	RESULTAT ANALYSE	BON ETAT	Amiante détecté (Chrysotile)
Entrée	Rez de chaussée	Enduit plaque de plâtre	Peintures multiples non séparable + enduit plâtreux blanc avec couche cartonnée	Mur A	13LAZ0002P004	ZPSO	BON ETAT	Amiante détecté (Chrysotile)
Entrée	Rez de chaussée	Enduit plaque de plâtre	Peintures multiples non séparable + enduit plâtreux blanc avec couche cartonnée	Mur B	13LAZ0002P004	ZPSO	BON ETAT	Amiante détecté (Chrysotile)

Entrée	Rez de chaussée	Enduit plaque de plâtre	Peintures multiples non séparable + enduit plâtreux blanc avec couche cartonnée	Mur C	13LAZ0002P004	ZPSO	BON ETAT	Amiante détecté (Chrysotile)
Placard 1	Rez de chaussée	Enduit plaque de plâtre	Peintures multiples non séparable + enduit plâtreux blanc avec couche cartonnée	Mur A	13LAZ0002P004	ZPSO	BON ETAT	Amiante détecté (Chrysotile)

PIECE	ETAGE	ELEMENTS	DESRIPTIF LABORATOIRE	REPERAGE	Echantillon	METHODE	ETAT	RESULTAT
Placard 1	Rez de chaussée	Enduit plaque de plâtre	Peintures multiples non séparable + enduit plâtreux blanc avec couche cartonnée	Mur B	13LAZ0002P004	ZPSO	BON ETAT	Amiante détecté (Chrysotile)
Placard 1	Rez de chaussée	Enduit plaque de plâtre	Peintures multiples non séparable + enduit plâtreux blanc avec couche cartonnée	Mur D	13LAZ0002P004	ZPSO	BON ETAT	Amiante détecté (Chrysotile)
Séjour	Rez de chaussée	Enduit plaque de plâtre	Peintures multiples non séparable + enduit plâtreux blanc avec couche cartonnée	Mur D	13LAZ0002P004	ZPSO	BON ETAT	Amiante détecté (Chrysotile)
Séjour	Rez de chaussée	Enduit plaque de plâtre	Peintures multiples non séparable + enduit plâtreux blanc avec couche cartonnée	Mur E	13LAZ0002P004	ZPSO	BON ETAT	Amiante détecté (Chrysotile)
Séjour	Rez de chaussée	Enduit plaque de plâtre	Peintures multiples non séparable + enduit plâtreux blanc avec couche cartonnée	Mur F	13LAZ0002P004	ZPSO	BON ETAT	Amiante détecté (Chrysotile)
