Rapport de mission de repérage des matériaux et produits contenant de l'amiante avant réalisation de travaux

41 AV ANTOINE DE ST EXUPERY

77000 MELUN

RAPPORT N° :	OPH77 13LB30102	Date d'émission du rapport :	14/08/2017
Le repérage a été réalisé le :	04/08/2017	Accompagnateur :	
Par :	Mickaël JULIEN	Laboratoire d'Analyses :	ITGA
N° certificat de qualification :		Adresse laboratoire :	3 RUE ARMAND HERPIN LACROIX - CS 46537 35065 RENNES CEDEX
Date d'obtention :		Numéro d'accréditation :	1-5967
Le présent rapport est établi par une personne dont les compétences sont certifiées par :		Organisme d'assurance professionnelle :	ALLIANZ
		Adresse assurance :	Direction Opérations Entreprises 5C Esplanade Charles de Gaulle 33081 BORDEAUX CEDEX
		N° de contrat d'assurance :	55897385
		Date de validité :	31/12/2017

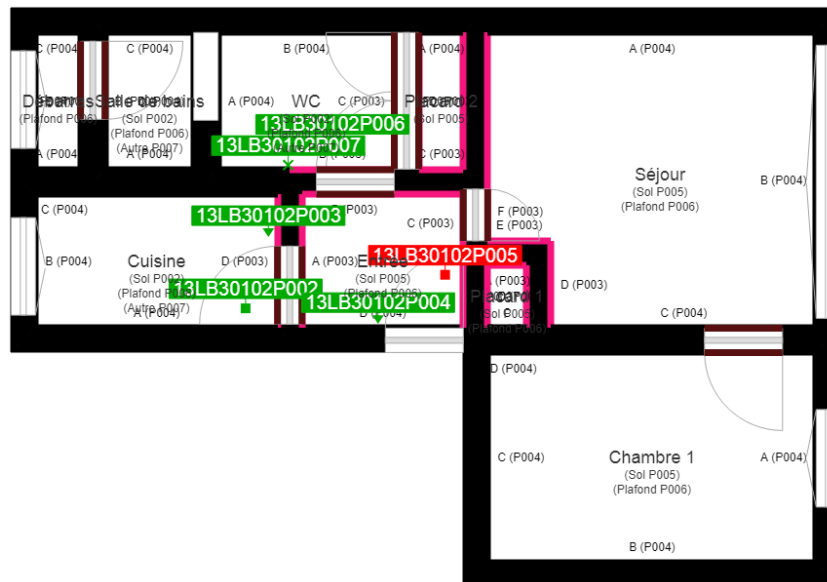
ANNEXE 2 – CROQUIS DE LOCALISATION DE PRELEVEMENTS

PIECE	ETAGE	ELEMENTS PRELEVES	REPERAGE	N° Echantillon	METHODE	ETAT	RESULTAT
Entrée	R+1	Dalle dure cassante beige	Sol	13LB30102P00 5	RESULTAT ANALYSE	DEGRADATI ON PARTIELLE	Fr1:Amiante détecté (Chrysotile)
Entrée	R+1	Colle bitumineuse noire + ragréage gris non séparable	Sol	13LB30102P00 5	RESULTAT ANALYSE	DEGRADATI ON PARTIELLE	Fr2:Amiante détecté (Chrysotile)
Séjour	R+1	Dalle dure cassante beige	Sol	13LB30102P00 5	ZSO	DEGRADATI ON PARTIELLE	Fr1:Amiante détecté (Chrysotile)
Séjour	R+1	Colle bitumineuse noire + ragréage gris non séparable	Sol	13LB30102P00 5	ZSO	DEGRADATI ON PARTIELLE	Fr2:Amiante détecté (Chrysotile)
Placard 2	R+1	Dalle dure cassante beige	Sol	13LB30102P00 5	ZSO	DEGRADATI ON PARTIELLE	Fr1:Amiante détecté (Chrysotile)
Placard 2	R+1	Colle bitumineuse noire + ragréage gris non séparable	Sol	13LB30102P00 5	ZSO	DEGRADATI ON PARTIELLE	Fr2:Amiante détecté (Chrysotile)
Placard 1	R+1	Dalle dure cassante beige	Sol	13LB30102P00 5	ZSO	DEGRADATI ON PARTIELLE	Fr1:Amiante détecté (Chrysotile)

Placard 1	R+1	Colle bitumineuse noire + ragréage gris non séparable	Sol	13LB30102P00 5	ZSO	DEGRADATI ON PARTIELLE	Fr2:Amiante détecté (Chrysotile)
Chambre 1	R+1	Dalle dure cassante beige	Sol	13LB30102P00 5	ZSO	DEGRADATI ON PARTIELLE	Fr1:Amiante détecté (Chrysotile)
Chambre 1	R+1	Colle bitumineuse noire + ragréage gris non séparable	Sol	13LB30102P00 5	ZSO	DEGRADATI ON PARTIELLE	Fr2:Amiante détecté (Chrysotile)
