## Rapport de mission de repérage des matériaux et produits contenant de l'amiante avant réalisation de travaux

Norme NF X 46-020 V .2017

2 SQUARE BLAISE PASCAL

LOGEMENT 2  
77000 MELUN

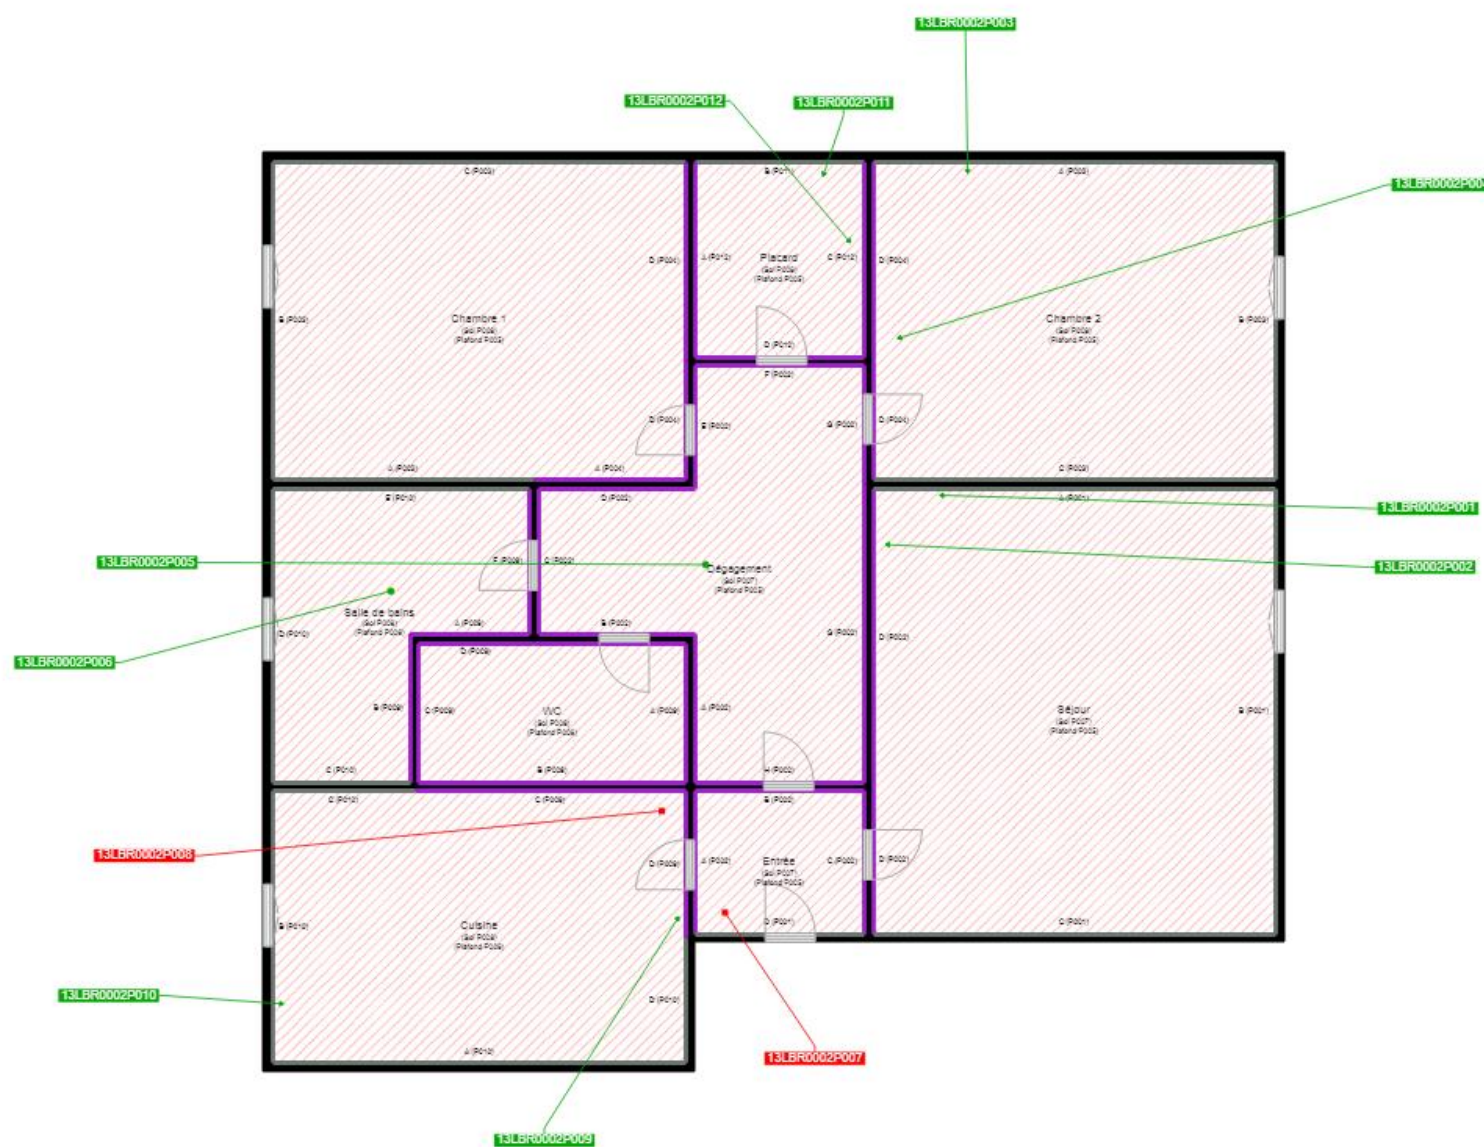
PLANCHE DE REPÉRAGE	Zone : Rez de chaussée	Vue de dessus
Auteur : TAVARES Serge	Bien : 13LBR0002 - LOGEMENT 2 2 SQUARE BLAISE PASCAL 77000 MELUN	Chaque support/équipement identifié a fait l'objet d'un sondage par le technicien

PIECE	ETAGE	ELEMENTS	DESCRIPTIF LABORATOIRE	REPERAGE	Echantillon	METHODE	ETAT	RESULTAT
Entrée	Rez de chaussée	Revêtement souple	Colle polymère jaune avec poussières non séparable + dalle dure cassante grise en vrac + colle bitumineuse noire non séparable	Sol	13LBR0002P007	RESULTAT ANALYSE	DEGRADATION PARTIELLE	Fr3:Amiante détecté (Chrysotile)
Dégagement	Rez de chaussée	Revêtement souple	Colle polymère jaune avec poussières non séparable + dalle dure cassante grise en vrac + colle bitumineuse noire non séparable	Sol	13LBR0002P007	ZPSO	DEGRADATION PARTIELLE	Fr3:Amiante détecté (Chrysotile)
Séjour	Rez de chaussée	Revêtement souple	Colle polymère jaune avec poussières non séparable + dalle dure cassante grise en vrac + colle bitumineuse noire non séparable	Sol	13LBR0002P007	ZPSO	DEGRADATION PARTIELLE	Fr3:Amiante détecté (Chrysotile)
Cuisine	Rez de chaussée	Revêtement souple	Colle polymère jaune non séparable + colle beige non séparable + joint cassant beige	Sol	13LBR0002P008	RESULTAT ANALYSE	DEGRADATION PARTIELLE	Fr3:Amiante détecté (Chrysotile)

PIECE	ETAGE	ELEMENTS	DESCRIPTIF LABORATOIRE	REPERAGE	Echantillon	METHODE	ETAT	RESULTAT
Chambre 1	Rez de chaussée	Revêtement souple	Colle polymère jaune non séparable + colle beige non séparable + joint cassant beige	Sol	13LBR0002P008	ZPSO	DEGRADATION PARTIELLE	Fr3:Amiante détecté (Chrysotile)
Chambre 2	Rez de chaussée	Revêtement souple	Colle polymère jaune non séparable + colle beige non séparable + joint cassant beige	Sol	13LBR0002P008	ZPSO	DEGRADATION PARTIELLE	Fr3:Amiante détecté (Chrysotile)
Placard	Rez de chaussée	Revêtement souple	Colle polymère jaune non séparable + colle beige non séparable + joint cassant beige	Sol	13LBR0002P008	ZPSO	DEGRADATION PARTIELLE	Fr3:Amiante détecté (Chrysotile)
Salle de bains	Rez de chaussée	Revêtement souple	Colle polymère jaune non séparable + colle beige non séparable + joint cassant beige	Sol	13LBR0002P008	ZPSO	DEGRADATION PARTIELLE	Fr3:Amiante détecté (Chrysotile)

WC	Rez de chaussée	Revêtement souple	Colle polymère jaune non séparable + colle beige non séparable + joint cassant beige	Sol	13LBR0002P008	ZPSO	DEGRADATION PARTIELLE	Fr3:Amiante détecté (Chrysotile)
