Rapport de mission de repérage des matériaux et produits contenant de l'amiante avant réalisation de travaux

4 SQUARE B. PASCAL

MODULE 13LBS0101
77000 MELUN

RAPPORT N° :	13LBS0101	Laboratoire d'Analyses :	ITGA
Repérage réalisé le :	19/02/2019	Adresse laboratoire :	3 RUE ARMAND HERPIN LACROIX - CS 46537 35065 RENNES CEDEX
Accompagnateur :		Numéro d'accréditation :	1-5967
Par :	Ronald FRANCHINARD	Organisme d'assurance professionnelle :	AXA France
N° certificat :		Adresse assurance :	313 Terrasses de l'Arche 92727 NANTERRE CEDEX
Date d'obtention :		N° de contrat d'assurance :	10158549604
Organisme certificateur		Date de validité :	31/12/2019

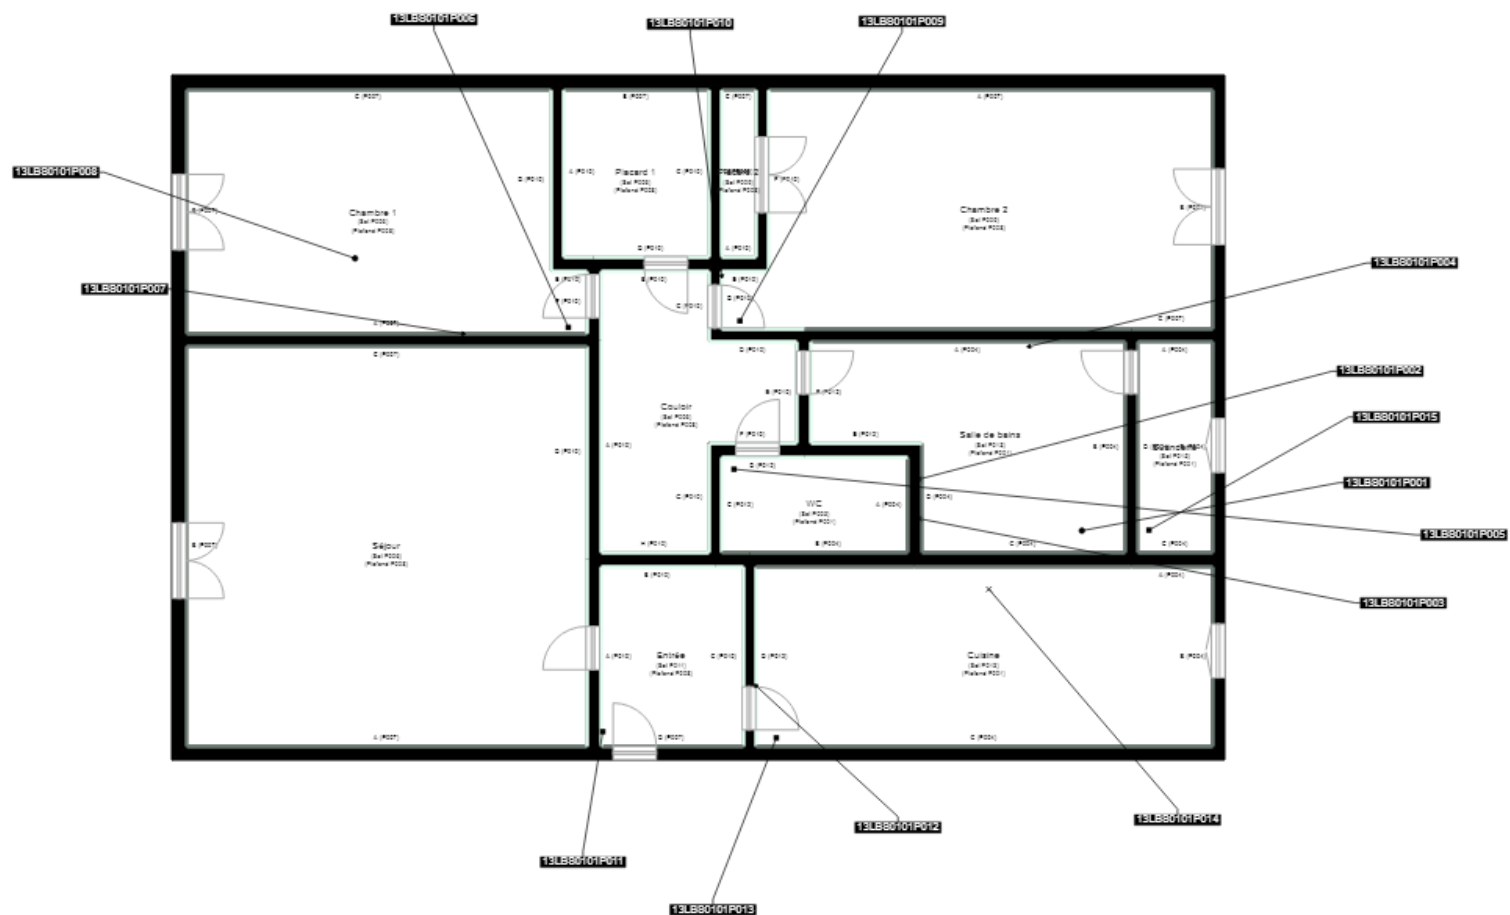
PIECE	ETAGE	ELEMENTS	DESCRIPTIF LABORATOIRE	REPERAGE	Echantillon	METHODE	ETAT	RESULTAT
Chambre 1	RC	Dalle de sol	Colle polymère jaune avec couche en mousse non séparable + colle bitumineuse noire en vrac	Sol	13LBS0101P006	RESULTAT ANALYSE	BON ETAT	Fr1:Amiante détecté (Chrysotile)
Chambre 1	RC	Dalle de sol	Dalle dure cassante grise	Sol	13LBS0101P006	RESULTAT ANALYSE	BON ETAT	Fr2:Amiante détecté (Chrysotile)
Chambre 2	RC	Dalle de sol	Moquette grise avec couche bitumineuse non séparable + colle bitumineuse noire	Sol	13LBS0101P009	RESULTAT ANALYSE	BON ETAT	Fr1:Amiante détecté (Chrysotile)
Chambre 2	RC	Dalle de sol	Dalle dure cassante grise	Sol	13LBS0101P009	RESULTAT ANALYSE	BON ETAT	Fr3:Amiante détecté (Chrysotile)
Entrée	RC	Revêtement souple	Dalle dure cassante	Sol	13LBS0101P011	RESULTAT ANALYSE	BON ETAT	Fr2:Amiante détecté (Chrysotile)
Entrée	RC	Revêtement souple	Colle bitumineuse noire	Sol	13LBS0101P011	RESULTAT ANALYSE	BON ETAT	Fr3:Amiante détecté (Chrysotile)

Cuisine	RC	Enduit plaque de plâtre	Enduit plâtreux blanc en vrac + peinture non séparable + carton non séparable	Mur D	13LBS0101P012	RESULTAT ANALYSE	BON ETAT	Présence de fibres d'amiante (*)
