## Rapport de mission de repérage des matériaux et produits contenant de l'amiante avant réalisation de travaux

6 SQUARE B.PASCAL

77000 MELUN

RAPPORT N° :	13LBT0302	Laboratoire d'Analyses :	ITGA
Repérage réalisé le :	02/07/2018	Adresse laboratoire :	3 RUE ARMAND HERPIN LACROIX - CS 46537 35065 RENNES CEDEX
Accompagnateur :		Numéro d'accréditation :	1-5967
Par :	Samuel DUBOS	Organisme d'assurance professionnelle :	AXA France
N° certificat :	CPDI 4697	Adresse assurance :	313 Terrasses de l'Arche 92727 NANTERRE CEDEX
Date d'obtention :	27/01/2018	N° de contrat d'assurance :	10063271004
Organisme certificateur	I.Cert Parc EDONIA - Bâtiment G - Rue de la Terre Victoria - 35760 SAINT GREGOIRE	Date de validité :	31/12/2018

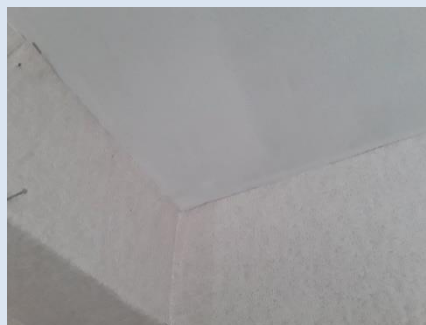
EMPLACEMENT

PRELEVEMENT : 13LBT0302P009			
NOM DU CLIENT	NUMERO DU DOSSIER	PIECE OU LOCAL	
OPH77	13LBT0302 02/07/2018	Chambre 3	
ELEMENT	DESCRIPTIF DU LABORATOIRE	DATE DE PRELEVEMENT	NOM DE L'OPERATEUR
Enduit / Peinture béton	Enduit plâtreux blanc en vrac + peintures multiples non séparable	02/07/2018	DUBOS Samuel
LOCALISATION		RESULTAT	
Plafond		Amiante non détecté
