Rapport de mission de repérage des matériaux et produits contenant de l'amiante avant réalisation de travaux

6 SQUARE B.PASCAL

77000 MELUN

RAPPORT N° :	13LBT0401	Laboratoire d'Analyses :	ITGA
Repérage réalisé le :	13/11/2018	Adresse laboratoire :	3 RUE ARMAND HERPIN LACROIX - CS 46537 35065 RENNES CEDEX
Accompagnateur :		Numéro d'accréditation :	1-5967
Par :	Gaetan BEDEL	Organisme d'assurance professionnelle :	AXA France
N° certificat :	CPDI3869	Adresse assurance :	313 Terrasses de l'Arche 92727 NANTERRE CEDEX
Date d'obtention :	22/04/2016	N° de contrat d'assurance :	10063271004
Organisme certificateur	I.CERT PARC EDONIA - BAT G - RUE DE LA TERRE VICTORIA - 35760 SAINT GREGOIRE	Date de validité :	31/12/2018

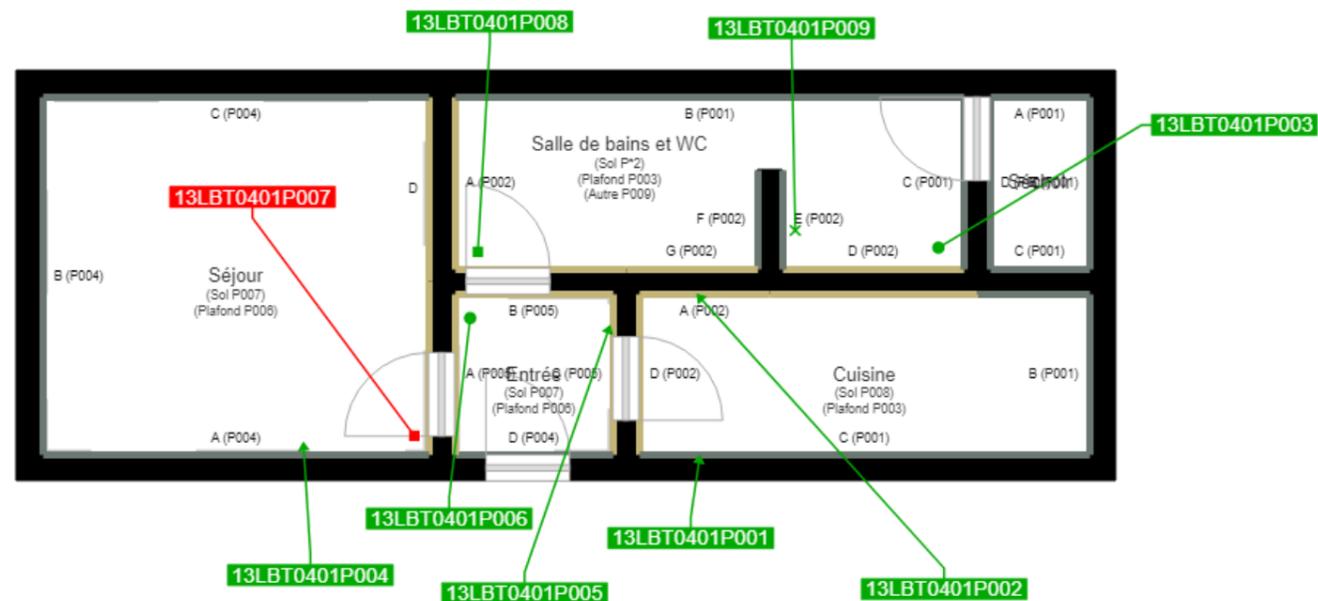
PIECE	ETAGE	ELEMENTS	DESCRIPTIF LABORATOIRE	REPERAGE	Echantillon	METHODE	ETAT	RESULTAT
Séjour		Dalle de sol	Dalle dure cassante beige	Sol	13LBT0401P007	RESULTAT ANALYSE	BON ETAT	Fr1:Amiante détecté (Chrysotile)
Entrée		Dalle de sol	Dalle dure cassante beige	Sol	13LBT0401P007	ZSO	BON ETAT	Fr1:Amiante détecté (Chrysotile)
Entrée		Dalle de sol	Colle bitumineuse noire	Sol	13LBT0401P007	ZSO	BON ETAT	Fr2:Amiante détecté (Chrysotile)
Séjour		Dalle de sol	Dalle dure cassante beige	Sol	13LBT0401P007	ZSO	BON ETAT	Fr1:Amiante détecté (Chrysotile)
Séjour		Dalle de sol	Colle bitumineuse noire	Sol	13LBT0401P007	ZSO	BON ETAT	Fr2:Amiante détecté (Chrysotile)
