Rapport de mission de repérage des matériaux et produits contenant de l'amiante avant réalisation de travaux

10 SQ B.PASCAL

77000 MELUN

RAPPORT N° :	13LBV0402	Laboratoire d'Analyses :	ITGA
Repérage réalisé le :	03/01/2019	Adresse laboratoire :	3 RUE ARMAND HERPIN LACROIX - CS 46537 35065 RENNES CEDEX
Accompagnateur :		Numéro d'accréditation :	1-5967
Par :	Mickaël JULIEN	Organisme d'assurance professionnelle :	AXA France
N° certificat :	CPDI 4129	Adresse assurance :	313 Terrasses de l'Arche 92727 NANTERRE CEDEX
Date d'obtention :	01/01/2017	N° de contrat d'assurance :	10158549604
Organisme certificateur	I.CERT Parc Edonia - Bâtiment G - Rue de la Terre Victoria - 35760 SAINT-GREGOIRE	Date de validité :	31/12/2019

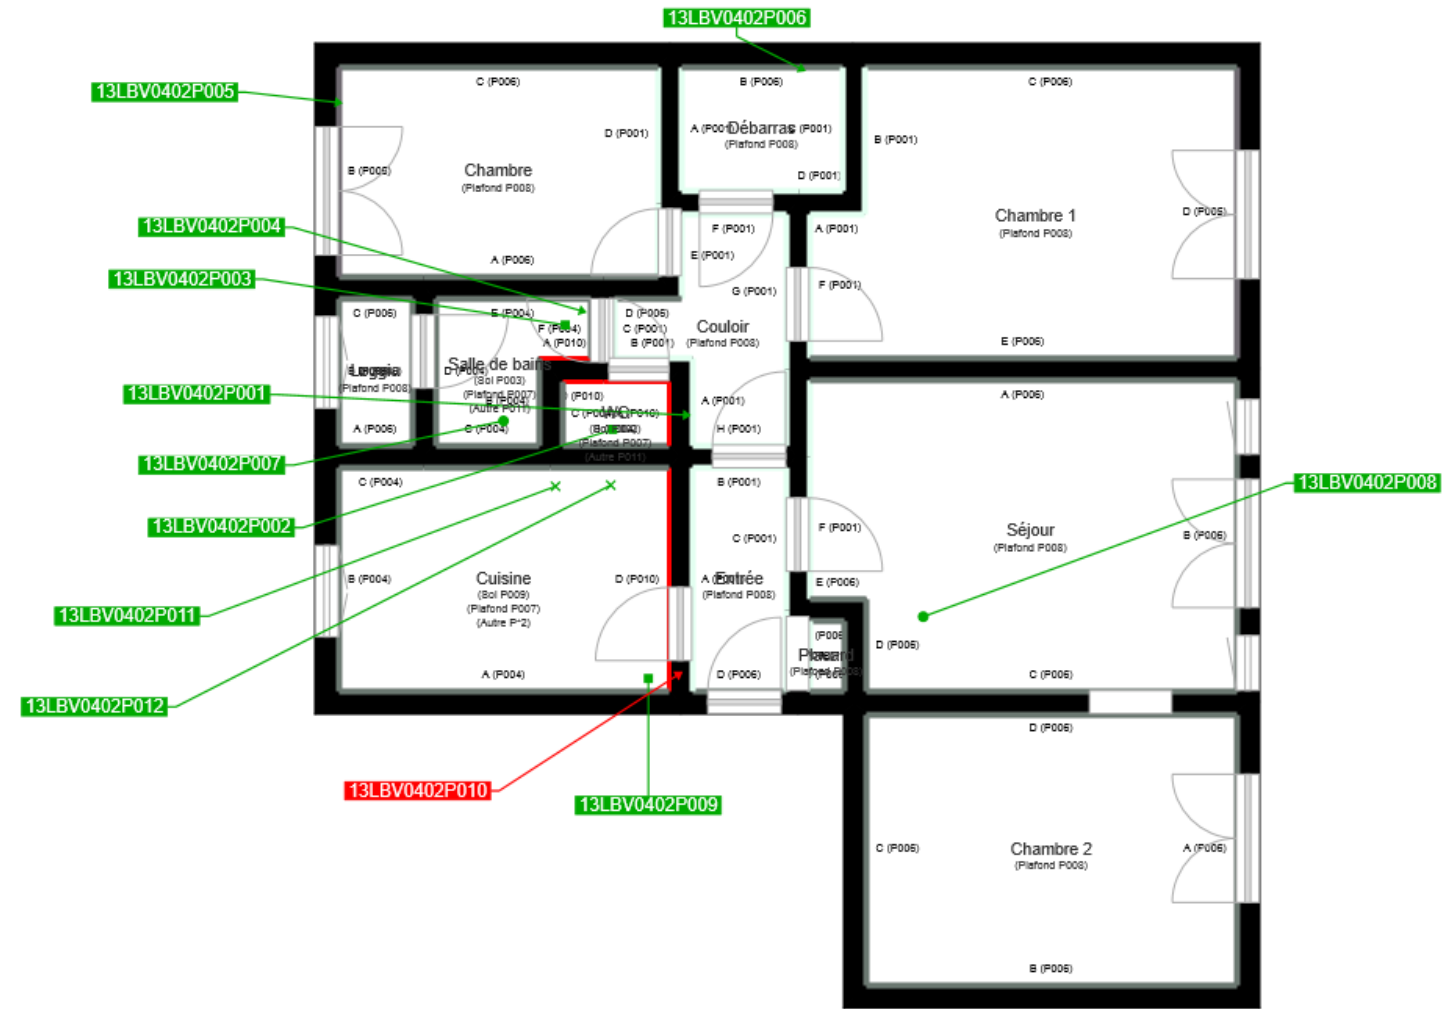
Cloisons Plaques de plâtre
	Murs Bois
	Murs Brique
	Murs périphériques / Plaques de plâtre
	Murs carreaux de plâtre
	Murs Béton / Enduit
	Murs porteurs et/ou mur de refend / Plaques de plâtre
	Murs périphériques / Doublage (plaque de plâtre + isolant)
	Torchis
	Murs Amiantés
	Murs Brique / Enduit
	Murs Brique plâtrière
	Murs Pierre

- Prélèvements de sol amiantés
- Prélèvements de sol non amiantés
- Prélèvements de plafonds amiantés
- Prélèvements de plafonds non amiantés
- Prélèvements de murs amiantés
- Prélèvements de murs non amiantés
- Autres types de prélèvements amiantés
- Autres types de prélèvements non amiantés
- Sol amianté
- Plafond amianté
- Sol et Plafond amiantés
