Rapport de mission de repérage des matériaux et produits contenant de l'amiante avant réalisation de travaux

12 SQUARE B PASCAL LGT 2

77000 MELUN

RAPPORT N° :	13LBW0302	Laboratoire d'Analyses :	ITGA
Repérage réalisé le :	08/01/2018	Adresse laboratoire :	3 RUE ARMAND HERPIN LACROIX - CS 46537 35065 RENNES CEDEX
Accompagnateur :		Numéro d'accréditation :	1-5967
Par :	Mickaël JULIEN	Organisme d'assurance professionnelle :	ALLIANZ
N° certificat :	CPDI 4129	Adresse assurance :	Direction Opérations Entreprises 5C Esplanade Charles de Gaulle 33081 BORDEAUX CEDEX
Date d'obtention :	01/01/2017	N° de contrat d'assurance :	55897385
Organisme certificateur	I.CERT Parc Edonia - Bâtiment G - Rue de la Terre Victoria - 35760 SAINT-GREGOIRE	Date de validité :	31/12/2017

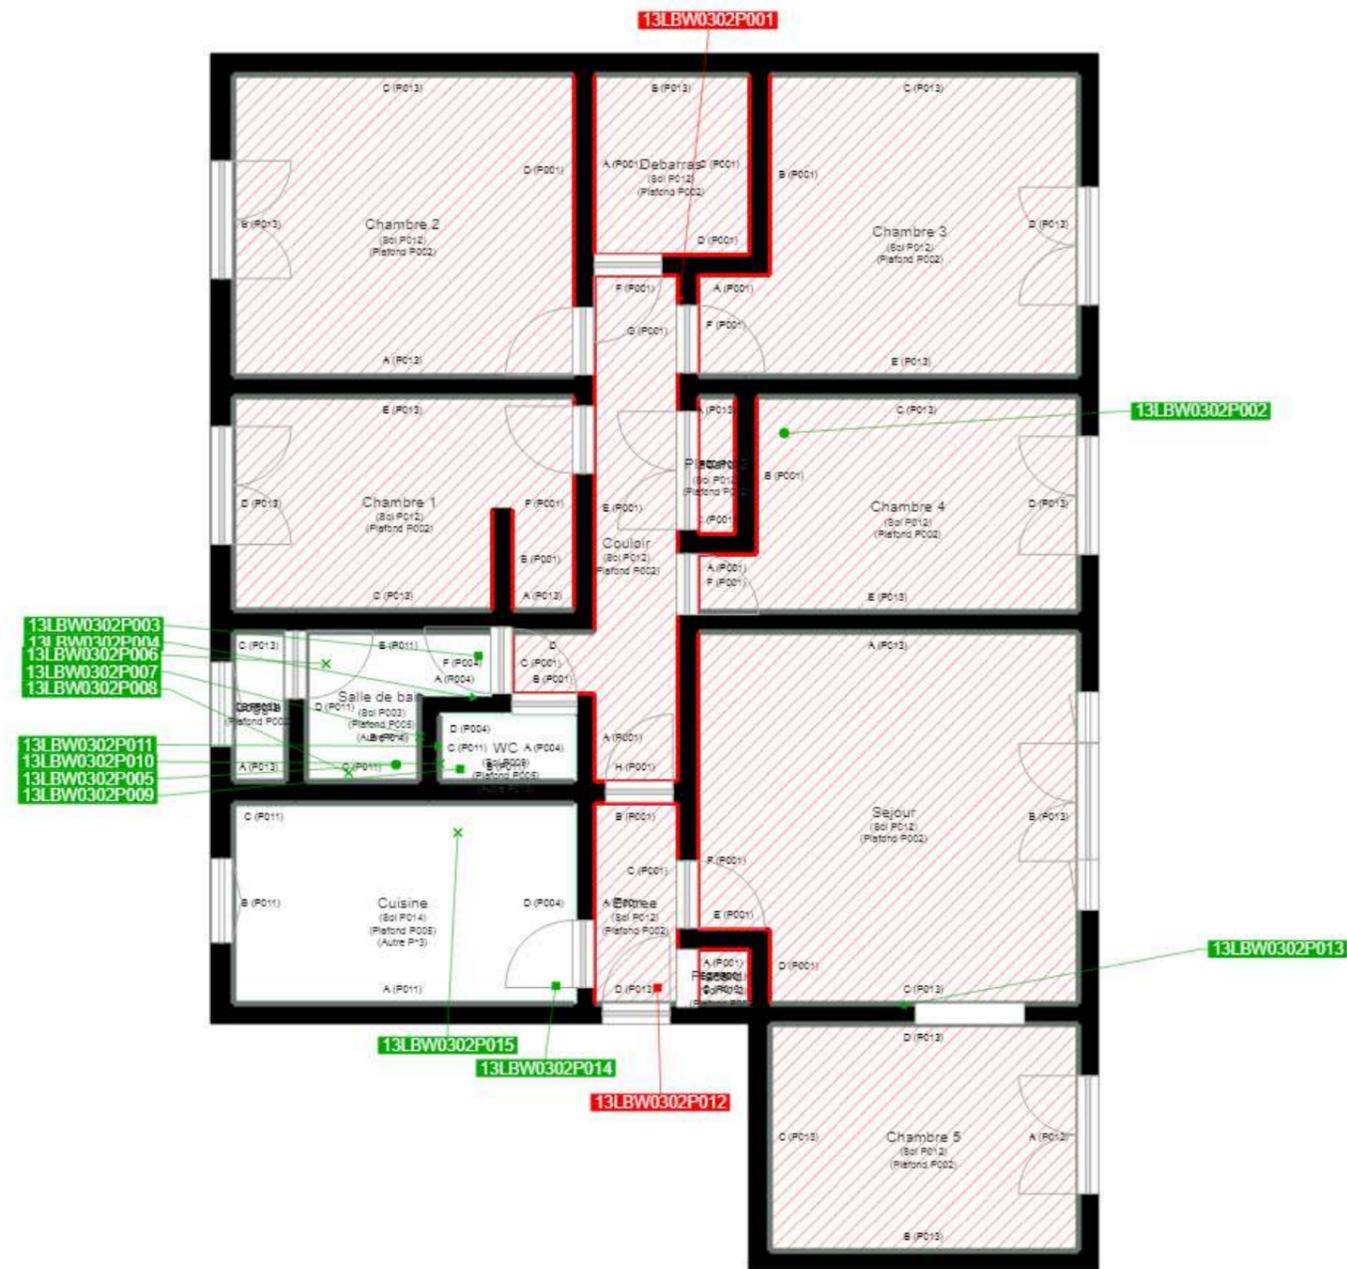
PIECE	ETAGE	ELEMENTS	DESCRIPTIF LABORATOIRE	REPERAGE	Echantillon	METHODE	ETAT	RESULTAT
Couloir		Enduit plaque de plâtre	Enduit plâtreux blanc en vrac + peintures multiples non séparable + carton non séparable + toile fibreuse blanche non séparable	Mur G	13LBW0302P001	RESULTAT ANALYSE	BON ETAT	Amiante détecté (Chrysotile)
Entrée		Dalle de sol	Dalle dure cassante grise	Sol	13LBW0302P012	RESULTAT ANALYSE	BON ETAT	Fr1:Amiante détecté (Chrysotile)
Entrée		Dalle de sol	Colle bitumineuse noire + ragréage gris non séparable	Sol	13LBW0302P012	RESULTAT ANALYSE	BON ETAT	Fr2:Amiante détecté (Chrysotile)
		Dalle de sol	Dalle dure cassante grise	Sol	13LBW0302P012	ZSO	BON ETAT	Fr1:Amiante détecté (Chrysotile)
		Dalle de sol	Colle bitumineuse noire + ragréage gris non séparable	Sol	13LBW0302P012	ZSO	BON ETAT	Fr2:Amiante détecté (Chrysotile)
