## Rapport de mission de repérage des matériaux et produits contenant de l'amiante avant réalisation de travaux

37 AVENUE CH.PEGUY

77000 MELUN

RAPPORT N° :	13LC00402	Laboratoire d'Analyses :	ITGA
Repérage réalisé le :	12/09/2018	Adresse laboratoire :	3 RUE ARMAND HERPIN LACROIX - CS 46537 35065 RENNES CEDEX
Accompagnateur :		Numéro d'accréditation :	1-5967
Par :	Gaetan BEDEL	Organisme d'assurance professionnelle :	AXA France
N° certificat :	CPDI3869	Adresse assurance :	313 Terrasses de l'Arche 92727 NANTERRE CEDEX
Date d'obtention :	22/04/2016	N° de contrat d'assurance :	10063271004
Organisme certificateur	I.CERT PARC EDONIA - BAT G - RUE DE LA TERRE VICTORIA - 35760 SAINT GREGOIRE	Date de validité :	31/12/2018

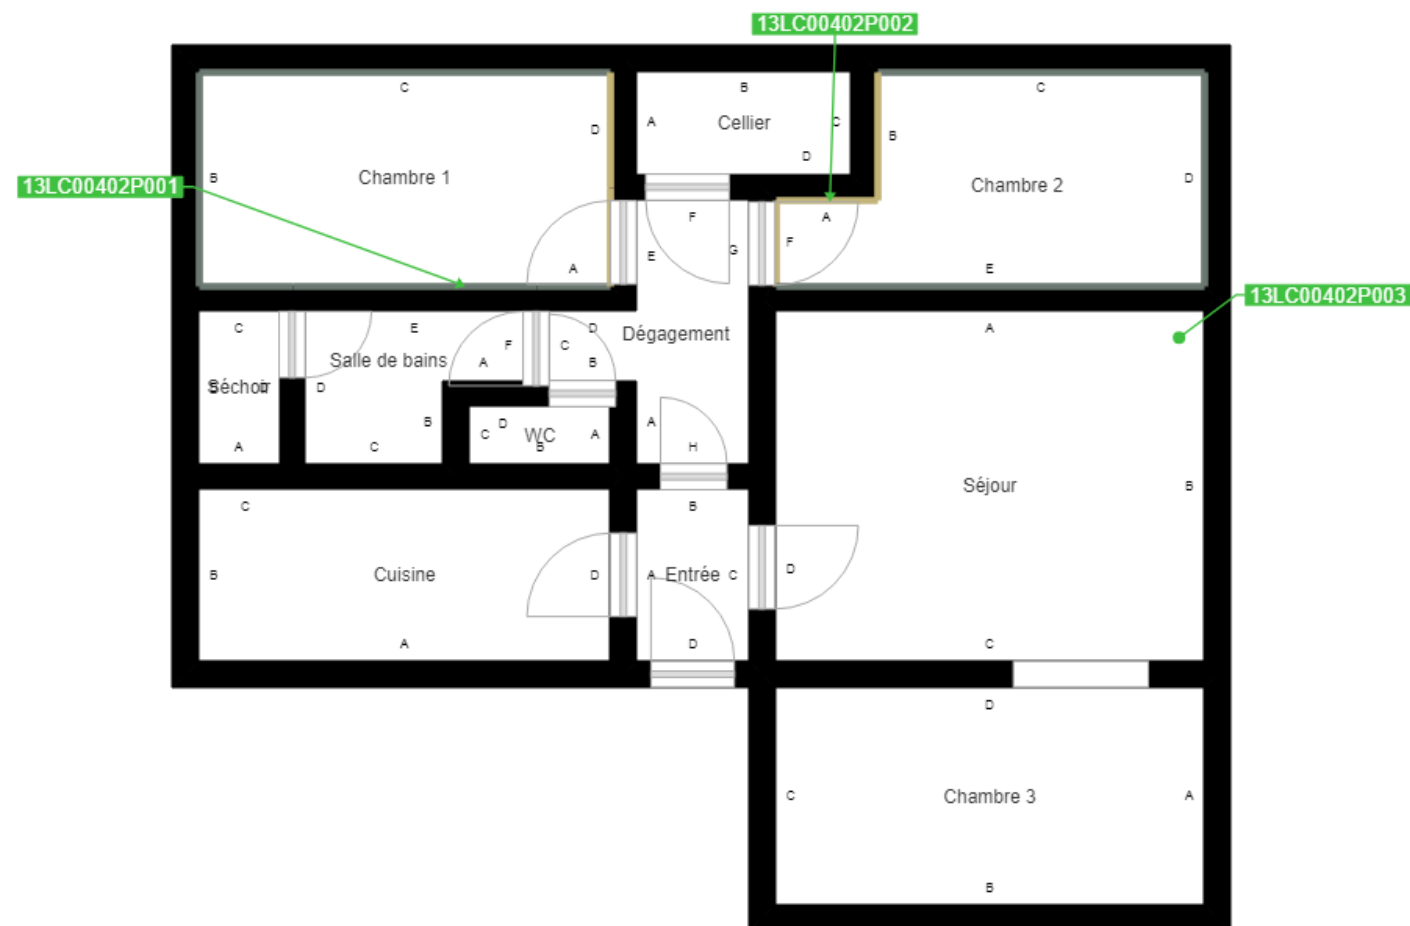
PIECE	ETAGE	ELEMENTS	DESCRIPTIF LABORATOIRE	REPERAGE	Echantillon	METHODE	ETAT	RESULTAT
Chambre 2		Enduit / Peinture	Enduit plâtreux blanc en vrac + peintures multiples non séparable + papier non séparable	Mur A	13LC00402P002	RESULTAT ANALYSE	BON ETAT	Amiante détecté (Chrysotile)
Salle de bains		Conduit Amiante ciment		Du sol au plafond	13LC00402P004	JP	BON ETAT	Amiante détectée
WC		Conduit Amiante ciment		Du sol au plafond	13LC00402P005	JP	BON ETAT	Amiante détectée
Chambre 1		Enduit / Peinture	Enduit plâtreux blanc en vrac + peintures multiples non séparable + papier non séparable	Mur D	13LC00402P002	ZSO	BON ETAT	Amiante détecté (Chrysotile)
Chambre 2		Enduit / Peinture	Enduit plâtreux blanc en vrac + peintures multiples non séparable + papier non séparable	Mur A	13LC00402P002	ZSO	BON ETAT	Amiante détecté (Chrysotile)
Chambre 2		Enduit / Peinture	Enduit plâtreux blanc en vrac + peintures multiples non séparable + papier non séparable	Mur B	13LC00402P002	ZSO	BON ETAT	Amiante détecté (Chrysotile)

PIECE	ETAGE	ELEMENTS	DESCRIPTIF LABORATOIRE	REPERAGE	Echantillon	METHODE	ETAT	RESULTAT
Chambre 2		Enduit / Peinture	Enduit plâtreux blanc en vrac + peintures multiples non séparable + papier non séparable	Mur F	13LC00402P002	ZSO	BON ETAT	Amiante détecté (Chrysotile)
