Rapport de mission de repérage des matériaux et produits contenant de l'amiante avant réalisation de travaux

15 SQUARE PROSPER MERIMÉE

LOGEMENT 2

RAPPORT N° :	13LCK0402.	Laboratoire d'Analyses :	ITGA
Repérage réalisé le :	25/04/2019	Adresse laboratoire :	3 RUE ARMAND HERPIN LACROIX - CS 46537 35065 RENNES CEDEX
Accompagnateur :		Numéro d'accréditation :	1-5967
Par :	Tristan BRUNOT	Organisme d'assurance professionnelle :	AXA France
N° certificat :	CPDI 3541	Adresse assurance :	313 Terrasses de l'Arche 92727 NANTERRE CEDEX
Date d'obtention :	27/12/2017	N° de contrat d'assurance :	10158549604
Organisme certificateur	I.CERT PARC EDONIA - BAT G - RUE DE LA TERRE VICTORIA - 35760 SAINT GREGOIRE	Date de validité :	31/12/2019

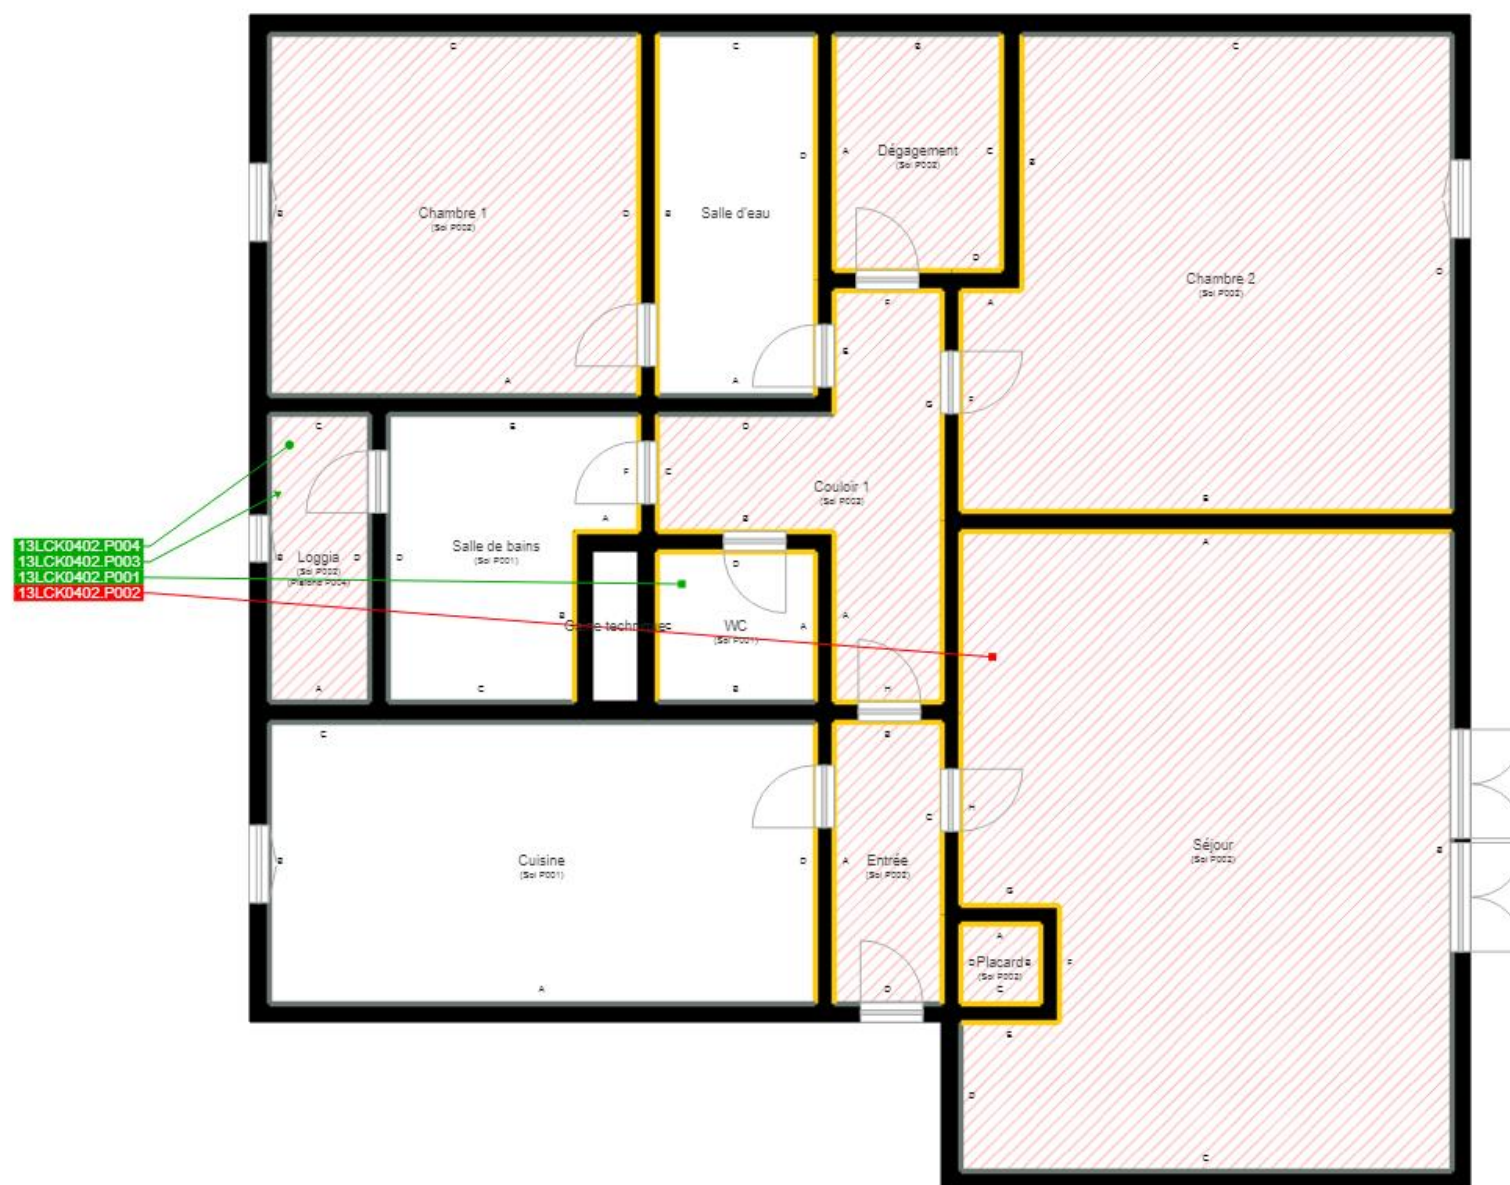
PIECE	ETAGE	ELEMENTS	DESCRIPTIF LABORATOIRE	REPERAGE	Echantillon	METHODE	ETAT	RESULTAT
Séjour	Rez de chaussée	Revêtement souple	Dalle dure cassante beige + peinture non séparable	Sol	13LCK0402.P002	RESULTAT ANALYSE	BON ETAT	Fr2:Amiante détecté (Chrysotile)
Séjour	Rez de chaussée	Revêtement souple	Colle bitumineuse noire + ragréage gris hétérogène non séparable	Sol	13LCK0402.P002	RESULTAT ANALYSE	BON ETAT	Fr3:Amiante détecté (Chrysotile)
Chambre 1	Rez de chaussée	Revêtement souple	Dalle dure cassante beige + peinture non séparable	Sol	13LCK0402.P002	ZPSO	BON ETAT	Fr2:Amiante détecté (Chrysotile)
Chambre 1	Rez de chaussée	Revêtement souple	Colle bitumineuse noire + ragréage gris hétérogène non séparable	Sol	13LCK0402.P002	ZPSO	BON ETAT	Fr3:Amiante détecté (Chrysotile)
Chambre 2	Rez de chaussée	Revêtement souple	Dalle dure cassante beige + peinture non séparable	Sol	13LCK0402.P002	ZPSO	BON ETAT	Fr2:Amiante détecté (Chrysotile)

Chambre 2	Rez de chaussée	Revêtement souple	Colle bitumineuse noire + ragréage gris hétérogène non séparable	Sol	13LCK0402.P002	ZPSO	BON ETAT	Fr3:Amiante détecté (Chrysotile)
Couloir 1	Rez de chaussée	Revêtement souple	Dalle dure cassante beige + peinture non séparable	Sol	13LCK0402.P002	ZPSO	BON ETAT	Fr2:Amiante détecté (Chrysotile)

PIECE	ETAGE	ELEMENTS	DESCRIPTIF LABORATOIRE	REPERAGE	Echantillon	METHODE	ETAT	RESULTAT
Couloir 1	Rez de chaussée	Revêtement souple	Colle bitumineuse noire + ragréage gris hétérogène non séparable	Sol	13LCK0402.P002	ZPSO	BON ETAT	Fr3:Amiante détecté (Chrysotile)
Dégagement	Rez de chaussée	Revêtement souple	Dalle dure cassante beige + peinture non séparable	Sol	13LCK0402.P002	ZPSO	BON ETAT	Fr2:Amiante détecté (Chrysotile)
Dégagement	Rez de chaussée	Revêtement souple	Colle bitumineuse noire + ragréage gris hétérogène non séparable	Sol	13LCK0402.P002	ZPSO	BON ETAT	Fr3:Amiante détecté (Chrysotile)
Entrée	Rez de chaussée	Revêtement souple	Dalle dure cassante beige + peinture non séparable	Sol	13LCK0402.P002	ZPSO	BON ETAT	Fr2:Amiante détecté (Chrysotile)
Entrée	Rez de chaussée	Revêtement souple	Colle bitumineuse noire + ragréage gris hétérogène non séparable	Sol	13LCK0402.P002	ZPSO	BON ETAT	Fr3:Amiante détecté (Chrysotile)

Loggia	Rez de chaussée	Revêtement souple	Dalle dure cassante beige + peinture non séparable	Sol	13LCK0402.P002	ZPSO	BON ETAT	Fr2:Amiante détecté (Chrysotile)
Loggia	Rez de chaussée	Revêtement souple	Colle bitumineuse noire + ragréage gris hétérogène non séparable	Sol	13LCK0402.P002	ZPSO	BON ETAT	Fr3:Amiante détecté (Chrysotile)
Placard	Rez de chaussée	Revêtement souple	Dalle dure cassante beige + peinture non séparable	Sol	13LCK0402.P002	ZPSO	BON ETAT	Fr2:Amiante détecté (Chrysotile)
Placard	Rez de chaussée	Revêtement souple	Colle bitumineuse noire + ragréage gris hétérogène non séparable	Sol	13LCK0402.P002	ZPSO	BON ETAT	Fr3:Amiante détecté (Chrysotile)
