Rapport de mission de repérage des matériaux et produits contenant de l'amiante avant réalisation de travaux

3 SQUARE DE LORIENT

MODULE 13LDB0102
77000 MELUN

RAPPORT N° :	13LDB0102	Laboratoire d'Analyses :	ITGA
Repérage réalisé le :	03/04/2019	Adresse laboratoire :	3 RUE ARMAND HERPIN LACROIX - CS 46537 35065 RENNES CEDEX
Accompagnateur :		Numéro d'accréditation :	1-5967
Par :	Mostefa BENAOUA	Organisme d'assurance professionnelle :	AXA France
N° certificat :	CPDI 3541	Adresse assurance :	313 Terrasses de l'Arche 92727 NANTERRE CEDEX
Date d'obtention :	27/12/2017	N° de contrat d'assurance :	10158549604
Organisme certificateur	I.CERT PARC EDONIA - BAT G - RUE DE LA TERRE VICTORIA - 35760 SAINT GREGOIRE	Date de validité :	31/12/2019

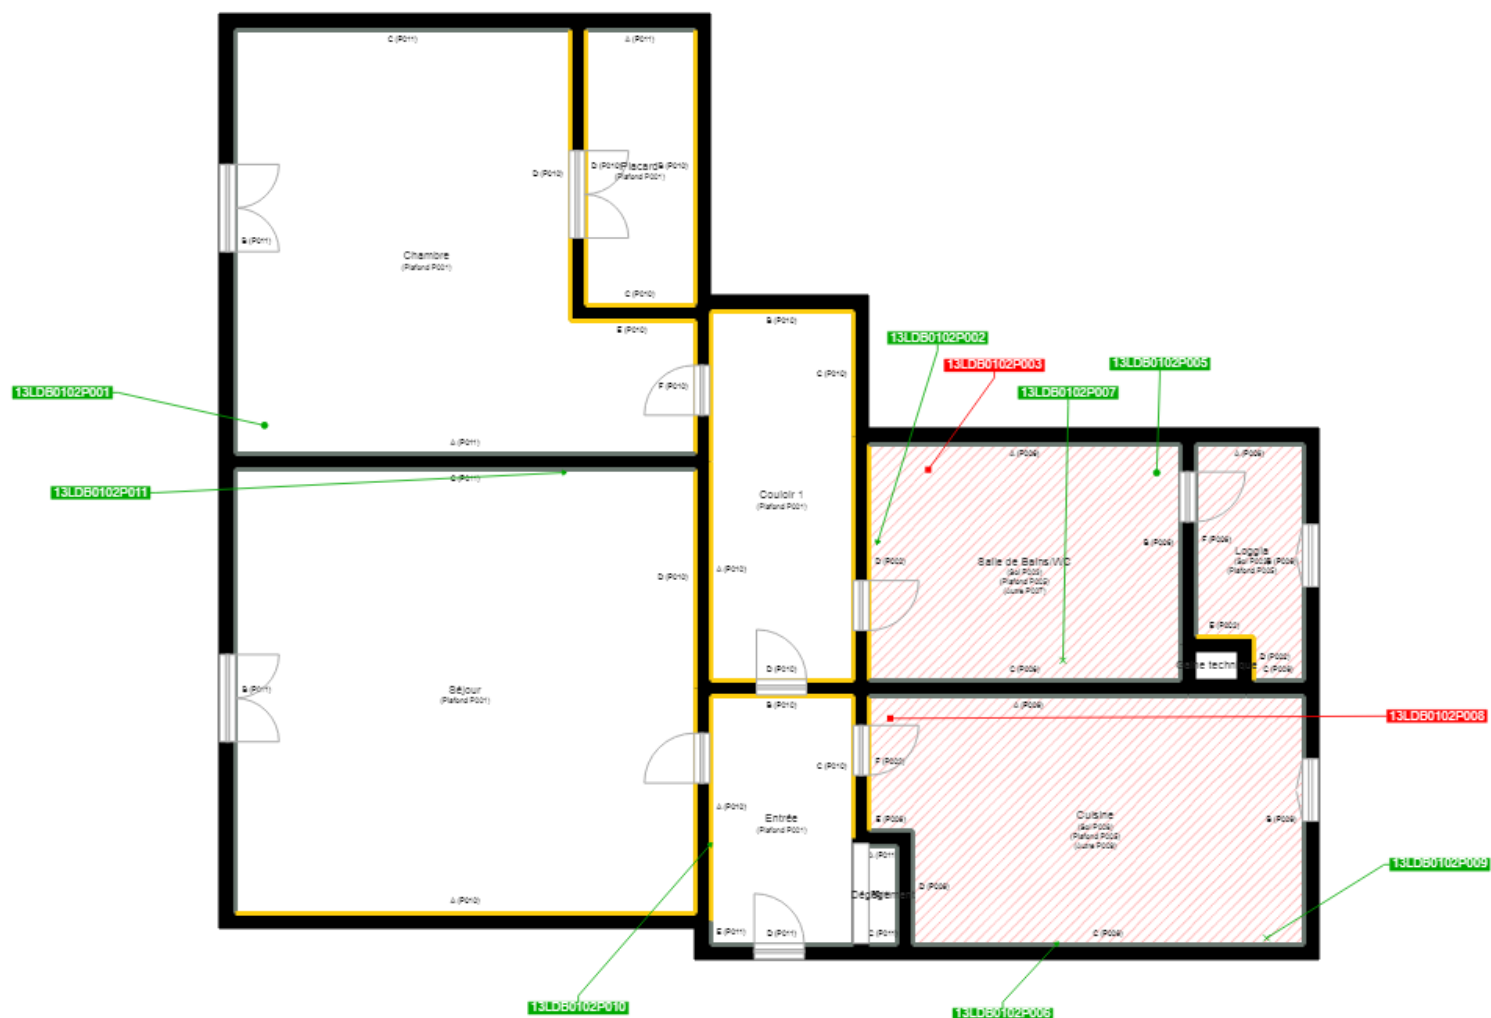
PIECE	ETAGE	ELEMENTS	DESCRIPTIF LABORATOIRE	REPERAGE	Echantillon	METHODE	ETAT	RESULTAT
Salle de Bains/WC	RC	Revêtement souple	Colle polymère jaune non séparable + colle bitumineuse noire	Sol	13LDB0102P003	RESULTAT ANALYSE	BON ETAT	Fr2:Amiante détecté (Chrysotile)
Cuisine	RC	Revêtement souple	Dalle dure cassante grise + colle polymère jaune non séparable	Sol	13LDB0102P008	RESULTAT ANALYSE	BON ETAT	Fr1:Amiante détecté (Chrysotile)
Cuisine	RC	Revêtement souple	Colle bitumineuse noire	Sol	13LDB0102P008	RESULTAT ANALYSE	BON ETAT	Fr2:Amiante détecté (Chrysotile)
Cuisine	RC	Revêtement souple	Dalle dure cassante grise + colle polymère jaune non séparable	Sol	13LDB0102P008	ZPSO	BON ETAT	Fr1:Amiante détecté (Chrysotile)
Cuisine	RC	Revêtement souple	Colle bitumineuse noire	Sol	13LDB0102P008	ZPSO	BON ETAT	Fr2:Amiante détecté (Chrysotile)
Salle de Bains/WC	RC	Revêtement souple	Colle polymère jaune non séparable + colle bitumineuse noire	Sol	13LDB0102P003	ZPSO	BON ETAT	Fr2:Amiante détecté (Chrysotile)

Loggia	RC	Revêtement souple	Colle polymère jaune non séparable + colle bitumineuse noire	Sol	13LDB0102P003	ZPSO	BON ETAT	Fr2:Amiante détecté (Chrysotile)
