Rapport de mission de repérage des matériaux et produits contenant de l'amiante avant réalisation de travaux

3 SQUARE DE LORIENT

77000 MELUN

RAPPORT N° :	13LDB0802	Laboratoire d'Analyses :	ITGA
Repérage réalisé le :	20/03/2019	Adresse laboratoire :	3 RUE ARMAND HERPIN LACROIX - CS 46537 35065 RENNES CEDEX
Accompagnateur :		Numéro d'accréditation :	1-5967
Par :	Ronald FRANCHINARD	Organisme d'assurance professionnelle :	AXA France
N° certificat :	CPDI 3541	Adresse assurance :	313 Terrasses de l'Arche 92727 NANTERRE CEDEX
Date d'obtention :	27/12/2017	N° de contrat d'assurance :	10158549604
Organisme certificateur	I.CERT PARC EDONIA - BAT G - RUE DE LA TERRE VICTORIA - 35760 SAINT GREGOIRE	Date de validité :	31/12/2019

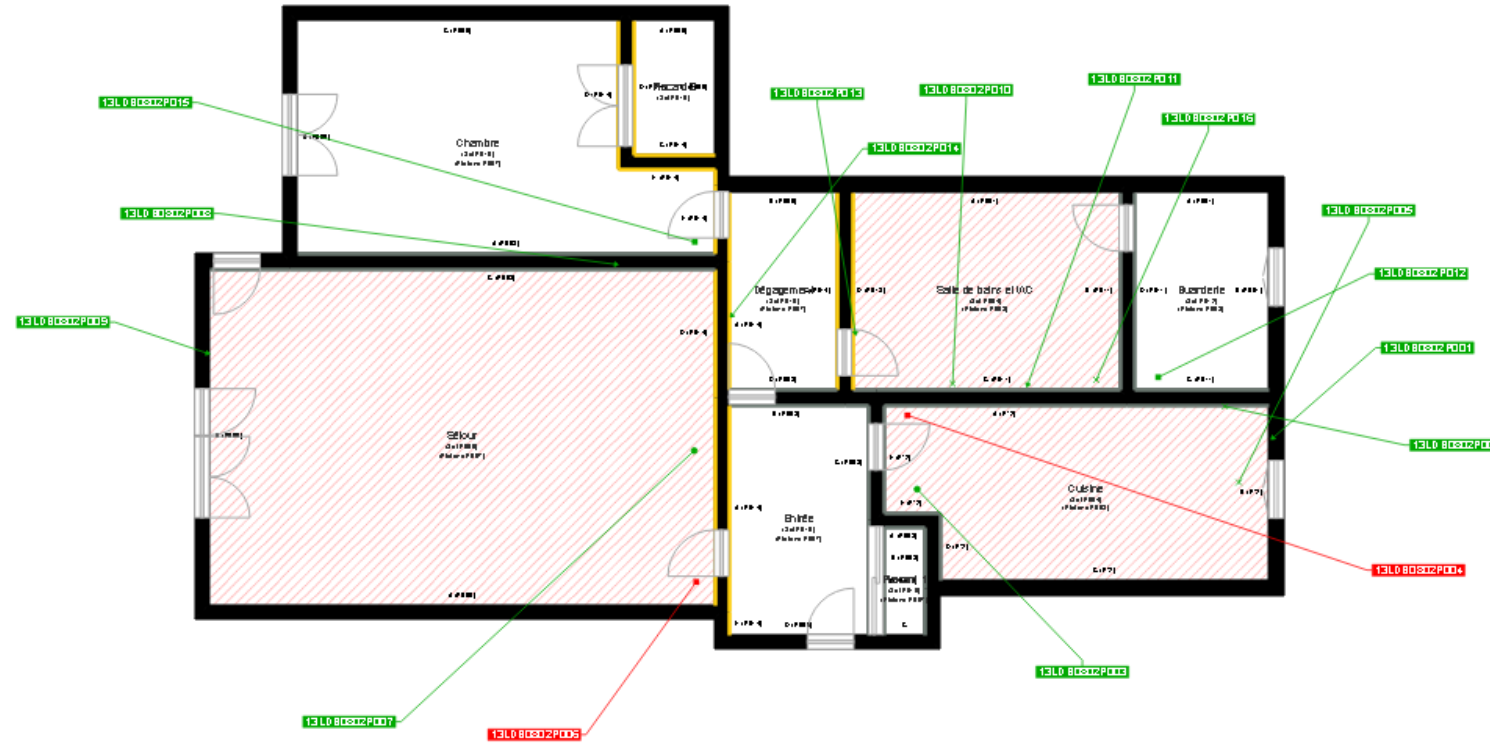
PIECE	ETAGE	ELEMENTS	DESCRIPTIF LABORATOIRE	REPERAGE	Echantillon	METHODE	ETAT	RESULTAT
Cuisine	RC	Revêtement souple	Revêtement souple gris + colle bitumineuse noire non séparable + matériau compact gris non séparable	Sol	13LDB0802P004	RESULTAT ANALYSE	BON ETAT	Fr3:Amiante détecté (Chrysotile)
Séjour	RC	Revêtement souple	Colle bitumineuse noire	Sol	13LDB0802P006	RESULTAT ANALYSE	BON ETAT	Fr3:Amiante détecté (Chrysotile)
