## Rapport de mission de repérage des matériaux et produits contenant de l'amiante avant réalisation de travaux

13 SQUARE DE LORIENT LGT 7

77000 MELUN

RAPPORT N° :	13LDL0607	Laboratoire d'Analyses :	ITGA
Repérage réalisé le :	20/11/2017	Adresse laboratoire :	3 RUE ARMAND HERPIN LACROIX - CS 46537 35065 RENNES CEDEX
Accompagnateur :		Numéro d'accréditation :	1-5967
Par :	Olivier GUERIN	Organisme d'assurance professionnelle :	ALLIANZ
N° certificat :	17-881	Adresse assurance :	Direction Opérations Entreprises 5C Esplanade Charles de Gaulle 33081 BORDEAUX CEDEX
Date d'obtention :	17/02/2017	N° de contrat d'assurance :	55897385
Organisme certificateur	ABCDIA Certification 4 route de la Noue - 91190 GIF-SUR-YVETTE	Date de validité :	31/12/2017

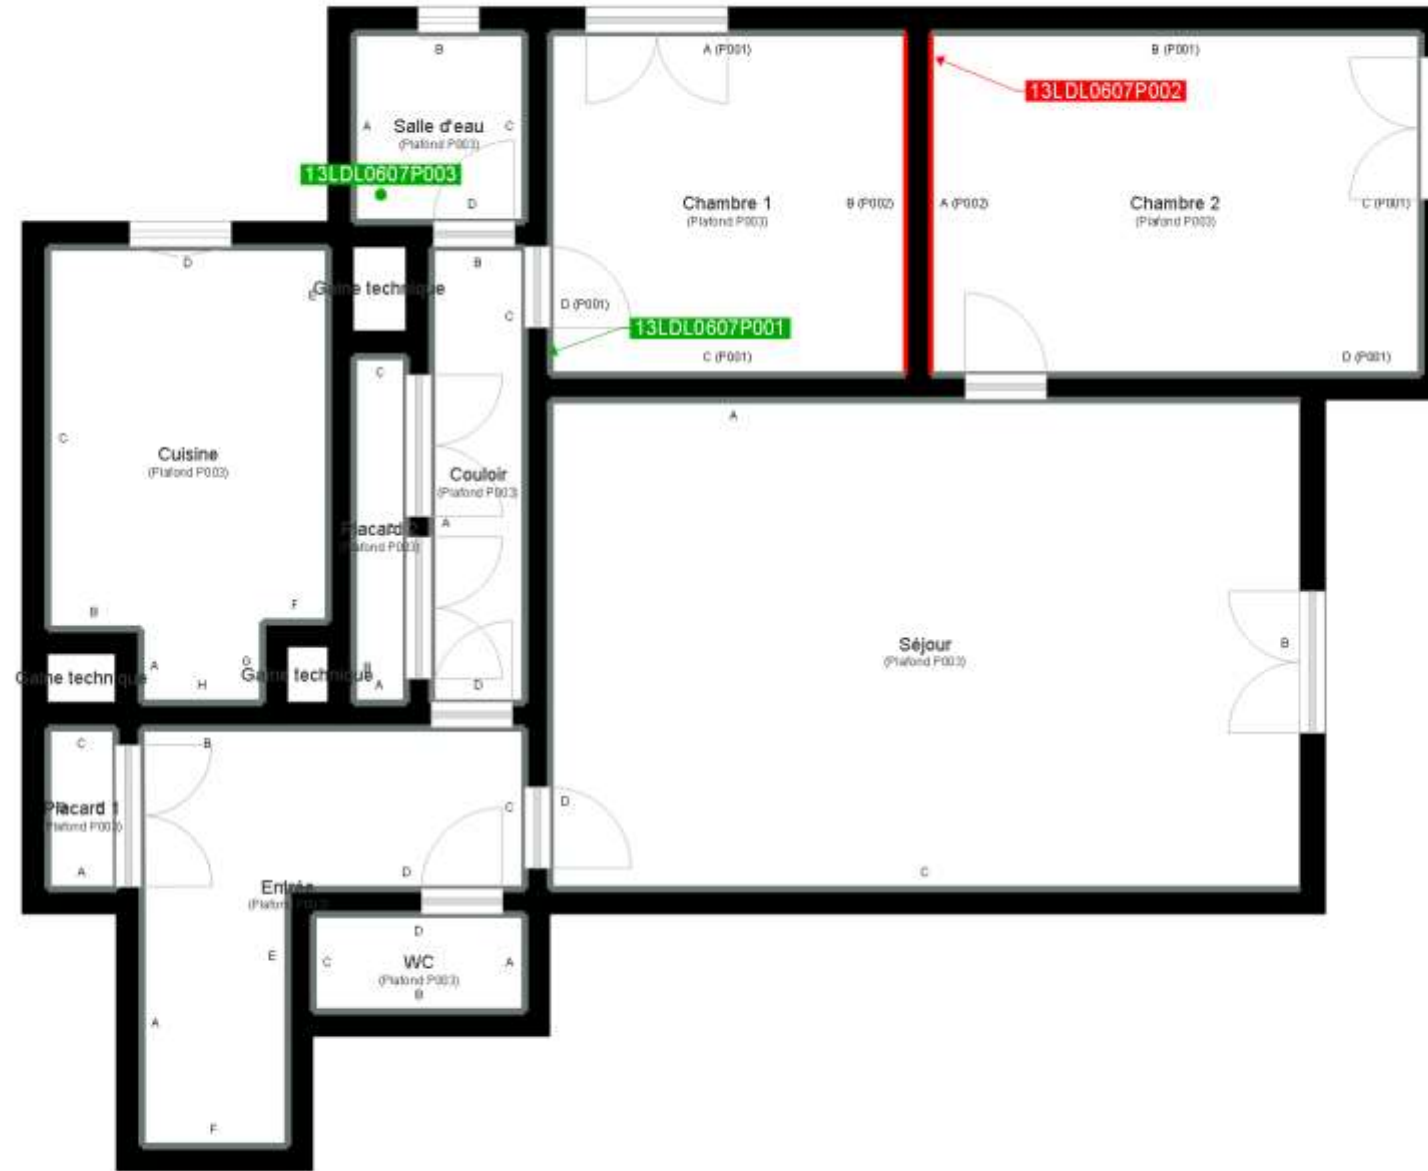
PIECE	ETAGE	ELEMENTS	DESCRIPTIF LABORATOIRE	REPERAGE	Echantillon	METHODE	ETAT	RESULTAT
Chambre 2		Enduit / Calicot	Enduit plâtreux blanc en vrac + peintures multiples non séparable + carton non séparable + papier non séparable	Mur A	13LDL0607P002	RESULTAT ANALYSE	BON ETAT	Amiante détecté (Chrysotile)
Chambre 1		Enduit / Calicot	Enduit plâtreux blanc en vrac + peintures multiples non séparable + carton non séparable + papier non séparable	Mur B	13LDL0607P002	ZSO	BON ETAT	Amiante détecté (Chrysotile)
Chambre 2		Enduit / Calicot	Enduit plâtreux blanc en vrac + peintures multiples non séparable + carton non séparable + papier non séparable	Mur A	13LDL0607P002	ZSO	BON ETAT	Amiante détecté (Chrysotile)
