Rapport de mission de repérage des matériaux et produits contenant de l'amiante avant réalisation de travaux

7 AV CH PEGUY

77000 MELUN

RAPPORT N° :	13LDM0602	Laboratoire d'Analyses :	ITGA
Repérage réalisé le :	21/05/2019	Adresse laboratoire :	3 RUE ARMAND HERPIN LACROIX - CS 46537 35065 RENNES CEDEX
Accompagnateur :		Numéro d'accréditation :	1-5967
Par :	Tristan BRUNOT	Organisme d'assurance professionnelle :	AXA France
N° certificat :	CPDI 3541	Adresse assurance :	313 Terrasses de l'Arche 92727 NANTERRE CEDEX
Date d'obtention :	27/12/2017	N° de contrat d'assurance :	10158549604
Organisme certificateur	I.CERT PARC EDONIA - BAT G - RUE DE LA TERRE VICTORIA - 35760 SAINT GREGOIRE	Date de validité :	31/12/2019

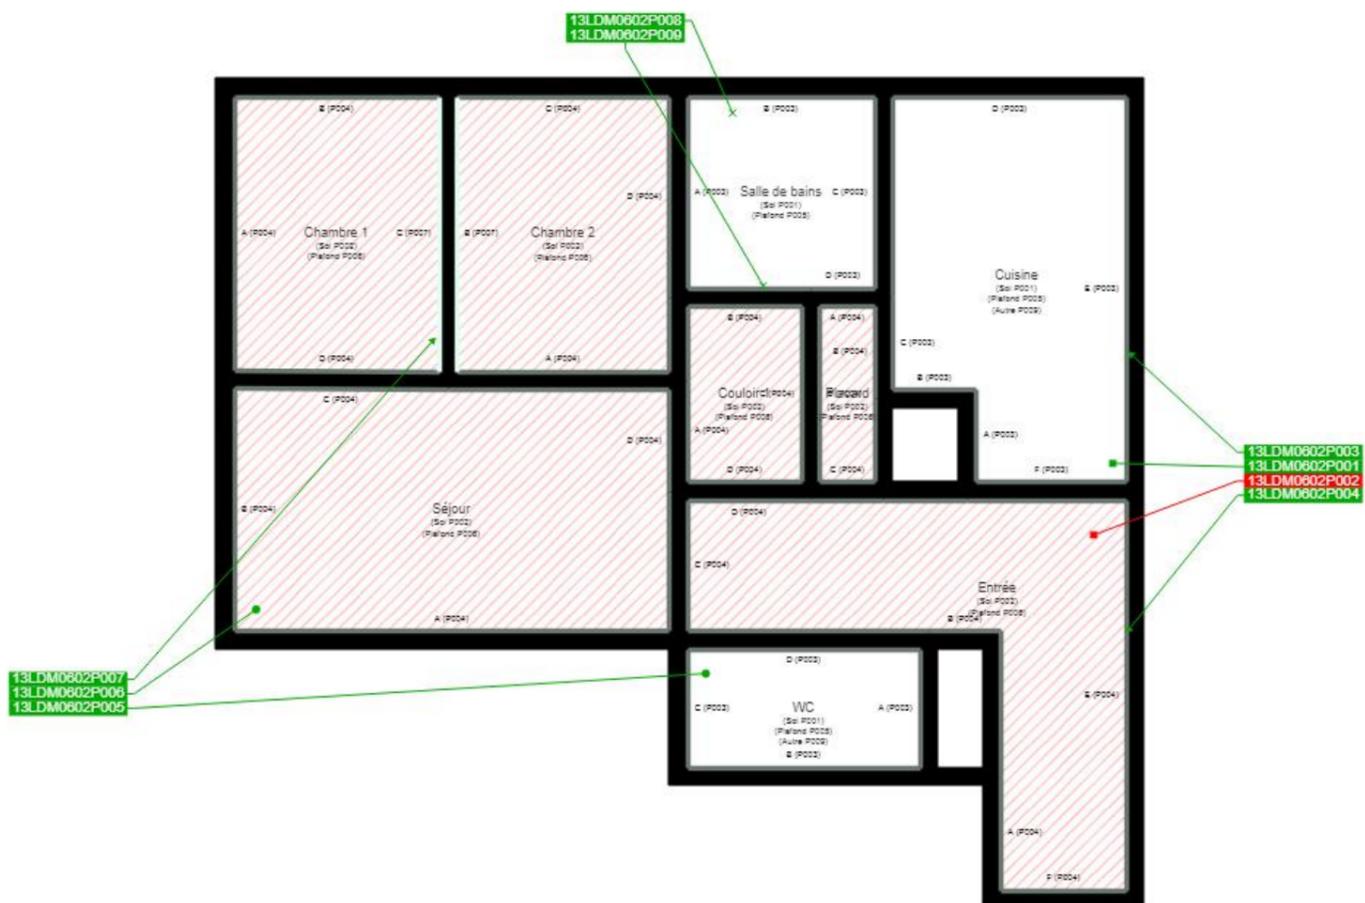
PIECE	ETAGE	ELEMENTS	DESRIPTIF LABORATOIRE	REPERAGE	Echantillon	METHODE	ETAT	RESULTAT
Entrée	Rez de chaussée	Colle	Dalle dure cassante grise	Sol	13LDM0602P002	RESULTAT ANALYSE	BON ETAT	Fr1:Amiante détecté (Chrysotile)
Entrée	Rez de chaussée	Colle	Colle bitumineuse noire + ragréage gris en faible quantité non séparable + matériau compact gris hétérogène non séparable	Sol	13LDM0602P002	RESULTAT ANALYSE	BON ETAT	Fr2:Amiante détecté (Chrysotile)
Chambre 1	Rez de chaussée	Colle	Dalle dure cassante grise	Sol	13LDM0602P002	ZPSO	BON ETAT	Fr1:Amiante détecté (Chrysotile)
Chambre 1	Rez de chaussée	Colle	Colle bitumineuse noire + ragréage gris en faible quantité non séparable + matériau compact gris hétérogène non séparable	Sol	13LDM0602P002	ZPSO	BON ETAT	Fr2:Amiante détecté (Chrysotile)
Chambre 2	Rez de chaussée	Colle	Dalle dure cassante grise	Sol	13LDM0602P002	ZPSO	BON ETAT	Fr1:Amiante détecté (Chrysotile)

Chambre 2	Rez de chaussée	Colle	Colle bitumineuse noire + ragréage gris en faible quantité non séparable + matériau compact gris hétérogène non séparable	Sol	13LDM0602P002	ZPSO	BON ETAT	Fr2:Amiante détecté (Chrysotile)

PIECE	ETAGE	ELEMENTS	DESCRIPTIF LABORATOIRE	REPERAGE	Echantillon	METHODE	ETAT	RESULTAT
Couloir 1	Rez de chaussée	Colle	Dalle dure cassante grise	Sol	13LDM0602P002	ZPSO	BON ETAT	Fr1:Amiante détecté (Chrysotile)
Couloir 1	Rez de chaussée	Colle	Colle bitumineuse noire + ragréage gris en faible quantité non séparable + matériau compact gris hétérogène non séparable	Sol	13LDM0602P002	ZPSO	BON ETAT	Fr2:Amiante détecté (Chrysotile)
Placard	Rez de chaussée	Colle	Dalle dure cassante grise	Sol	13LDM0602P002	ZPSO	BON ETAT	Fr1:Amiante détecté (Chrysotile)
Placard	Rez de chaussée	Colle	Colle bitumineuse noire + ragréage gris en faible quantité non séparable + matériau compact gris hétérogène non séparable	Sol	13LDM0602P002	ZPSO	BON ETAT	Fr2:Amiante détecté (Chrysotile)
Séjour	Rez de chaussée	Colle	Dalle dure cassante grise	Sol	13LDM0602P002	ZPSO	BON ETAT	Fr1:Amiante détecté (Chrysotile)
Séjour	Rez de chaussée	Colle	Colle bitumineuse noire + ragréage gris en faible quantité non séparable + matériau compact gris hétérogène non séparable	Sol	13LDM0602P002	ZPSO	BON ETAT	Fr2:Amiante détecté (Chrysotile)
