## Rapport de mission de repérage des matériaux et produits contenant de l'amiante avant réalisation de travaux

Norme NF X 46-020 V .2017

7 AV CHARLES PEGUY

RAPPORT N° :	13LDM0604	Laboratoire d'Analyses :	ITGA
Repérage réalisé le :	18/11/2019	Adresse laboratoire :	3 RUE ARMAND HERPIN LACROIX - CS 46537 35065 RENNES CEDEX
Accompagnateur :		Numéro d'accréditation :	1-5967
Par :	Abdessamad RHENZOUR	Organisme d'assurance professionnelle :	AXA France
N° certificat :	DTI3342	Adresse assurance :	313 Terrasses de l'Arche 92727 NANTERRE CEDEX
Date d'obtention :	23/11/2017	N° de contrat d'assurance :	10158549604
Organisme certificateur	DEKRA 5 avenue Garlande - 92220 BAGNEUX	Date de validité :	31/12/2019

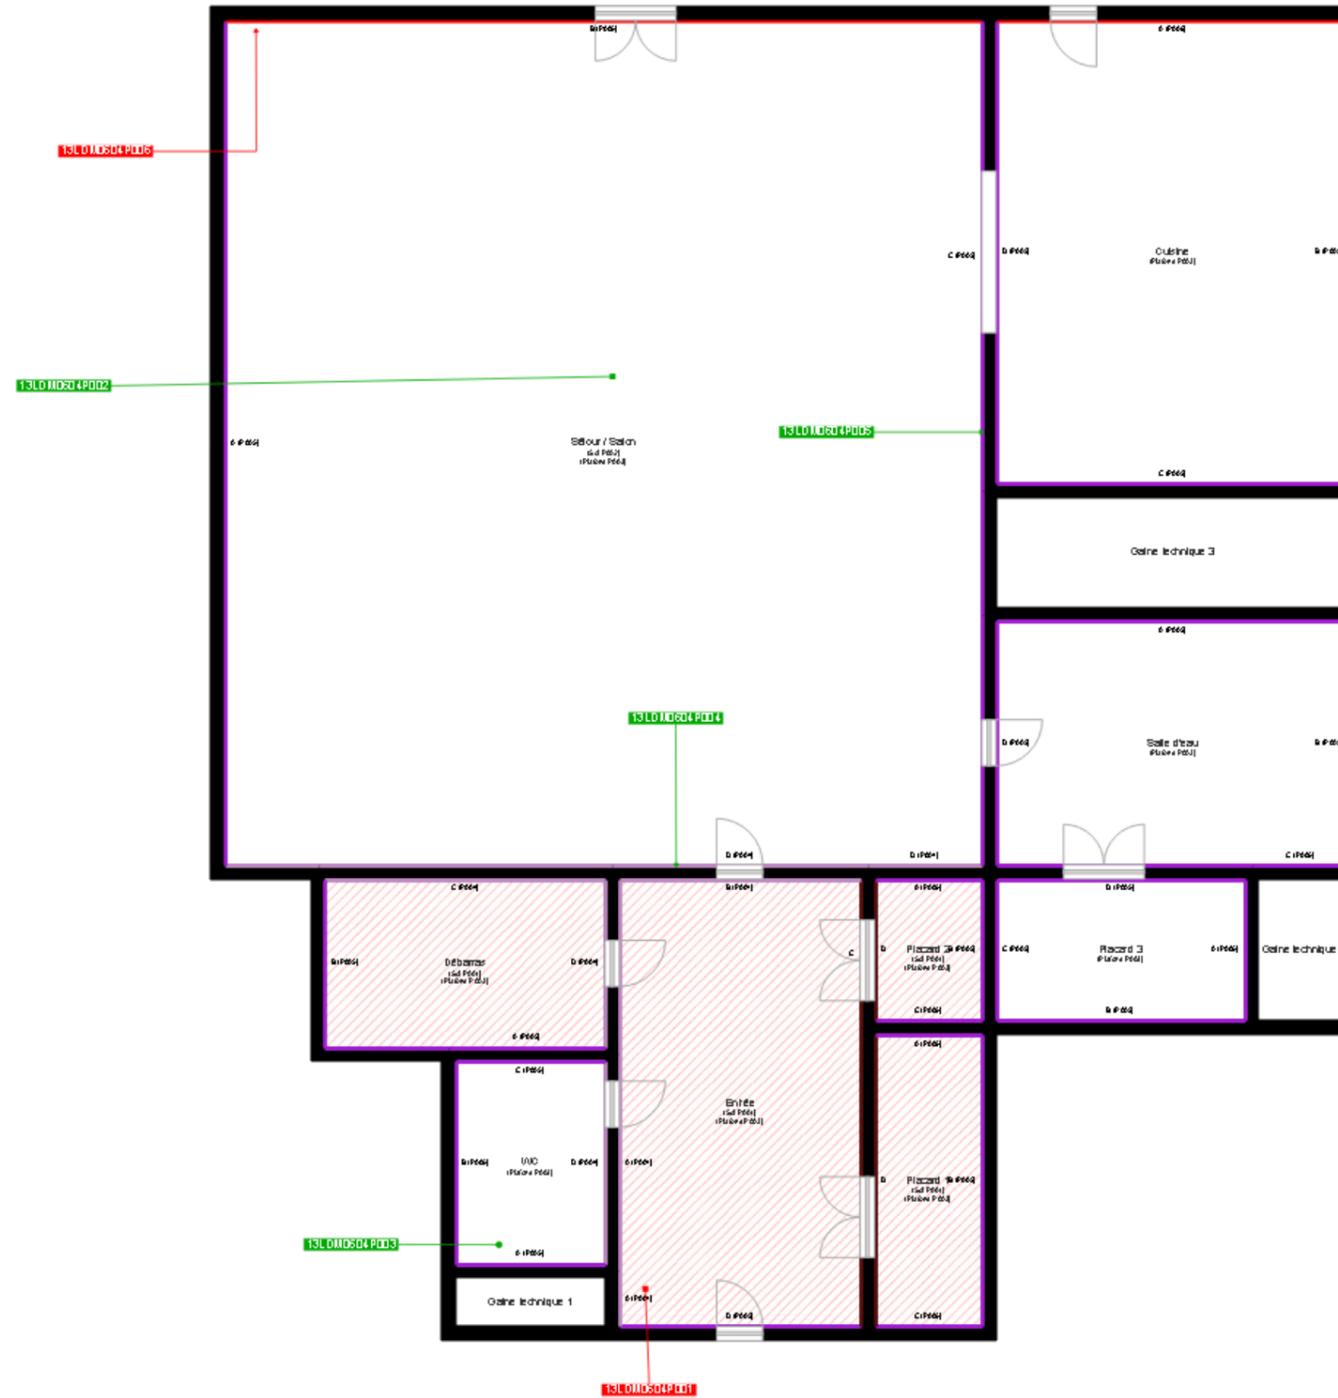
PLANCHE DE REPÉRAGE	Zone : R+6	Vue de dessus
Auteur : RHENZOUR Abdessamad	Bien : 13LDM0604 - 4 7 AV CHARLES PEGUY 77000 MELUN	Chaque support/équipement identifié a fait l'objet d'un sondage par le technicien
