Rapport de Repérage Amiante Avant réalisation de travaux dans un immeuble bâti

Numéro de dossier : M5348176RAAT
Date d'intervention : 10/08/2021

13LBJ0101
11 AVENUE A. DE SAINT EXUPERY
(13LBJ0101)
77000 MELUN

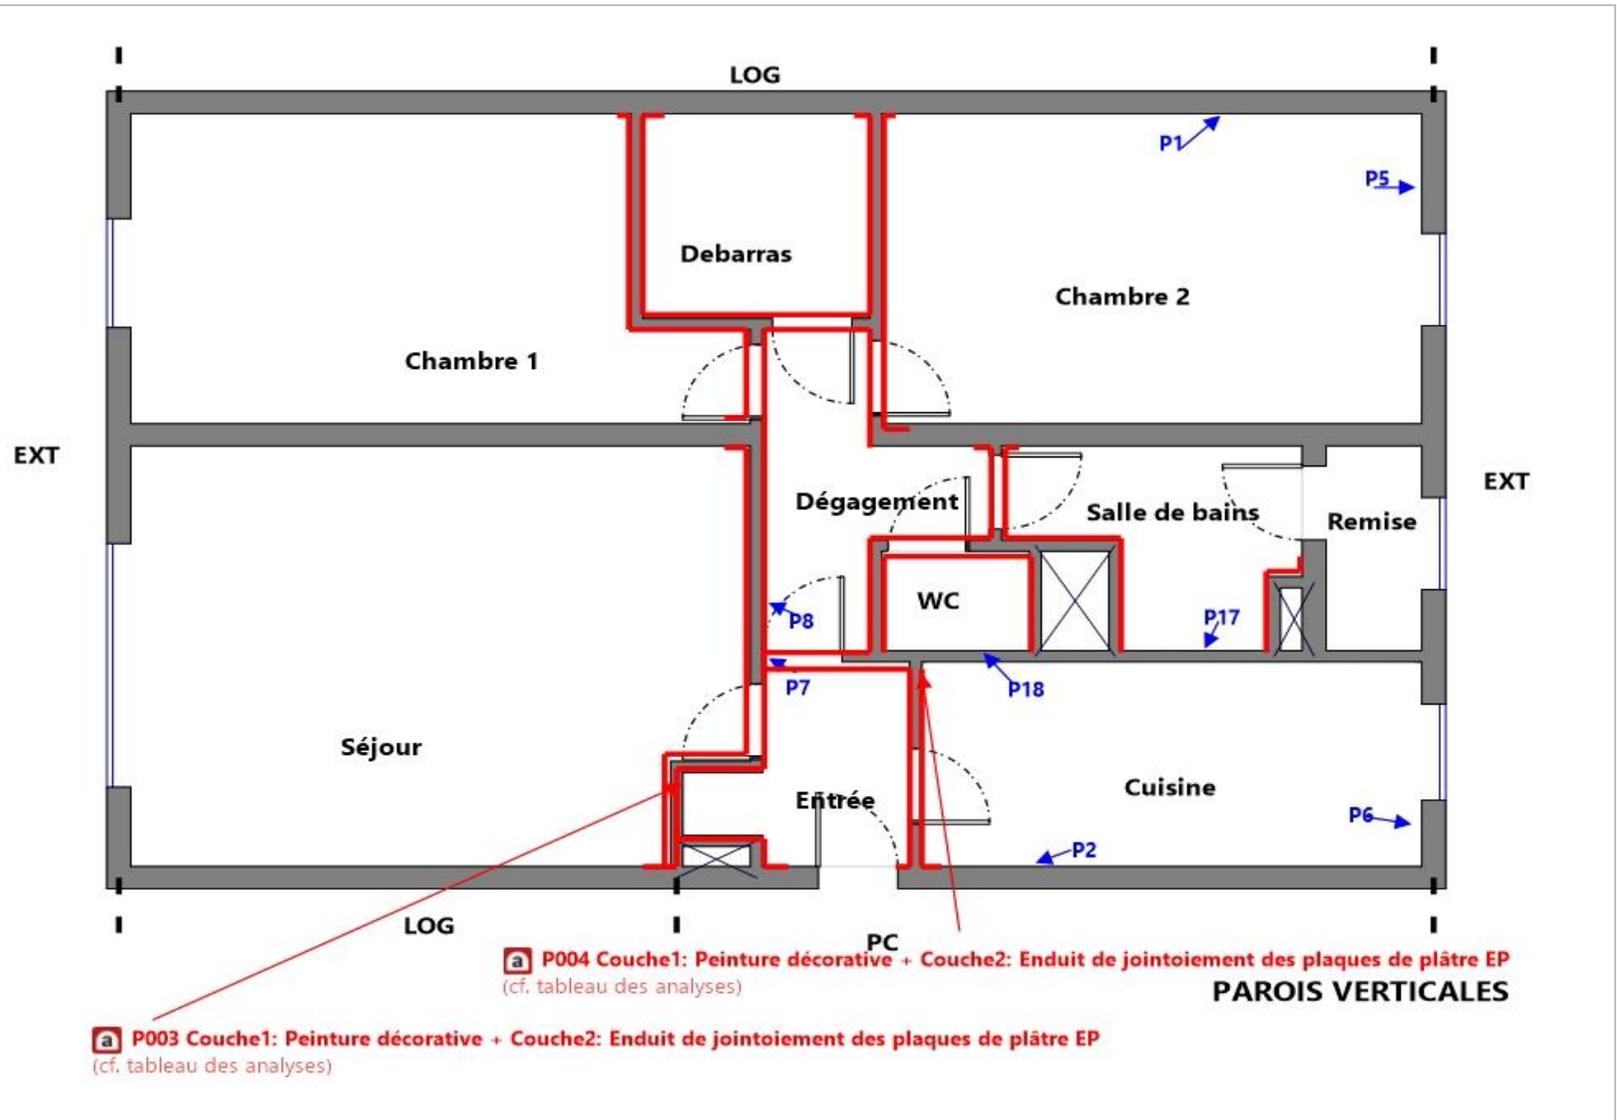
Planche de repérage des matériaux et produits amiantés
Affaire	M5348176RAAT
Opération	DA MOTA GOMES telmo
Site	13LBJ0101
	11 AVENUE A. DE SAINT EXUPERY (13LBJ0101)
	77000 MELUN
Date de réalisation	24/08/2021
Matériaux et produits contenant de l'amiante	
	Surface amianté
	Linéaire / paroi amianté (type 1)
	Linéaire / paroi amianté (type 2)
	Conduit amianté
Sondages destructifs / Prélèvements	
	Px Prélèvement Positif
	Px Prélèvement négatif
	S Sondage destructif
Types de murs	
	Mur Porteur
	Mur Cloison (type 1)
	Mur Cloison (type 2)
	Gaine technique
Eléments ou pièces non visités	
	Local non visitée
	Elément non visité

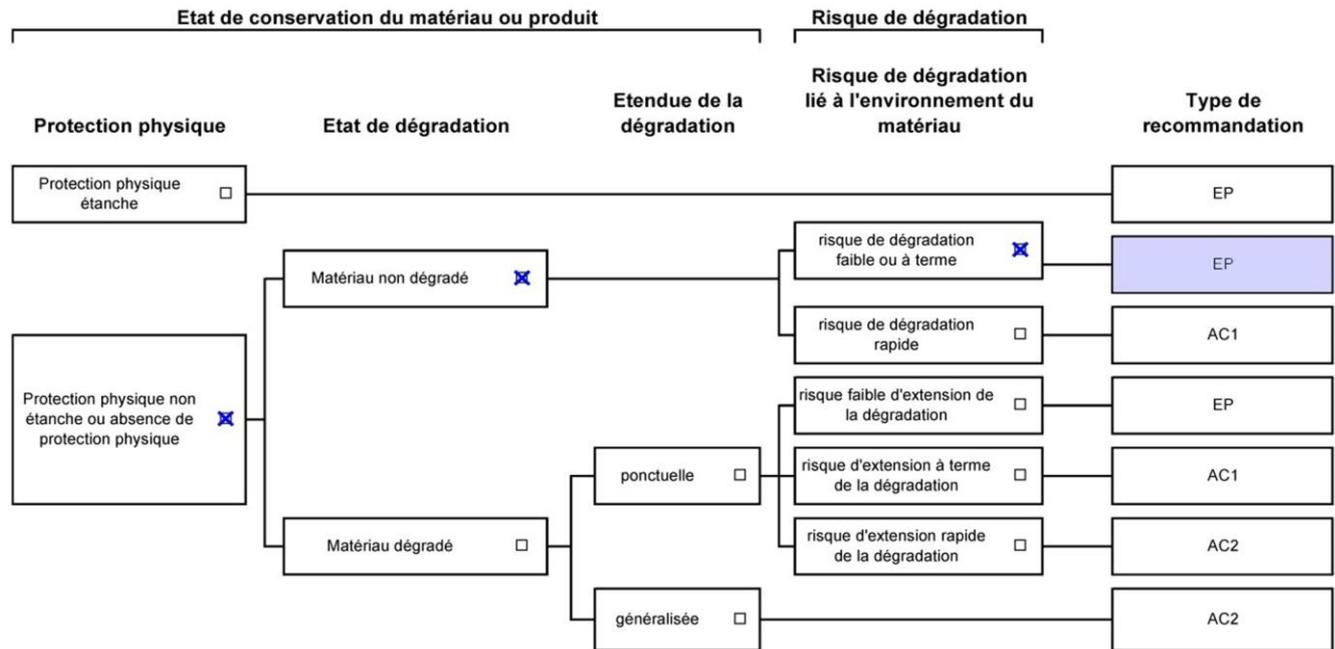
Matériau : Couche1: Dalle de sol + Couche2: Colle bitumineuse + Couche3: Ragréage

Résultat EP (Z-III-RF)
