Pré-Rapport de Repérage Amiante Avant réalisation de travaux dans un immeuble bâti

Numéro de dossier : MA2111033169
Date d'intervention : 15/11/2021

17 Square de Lorient (13LBO0401)
77000 Melun
4ème étage ; Porte 1

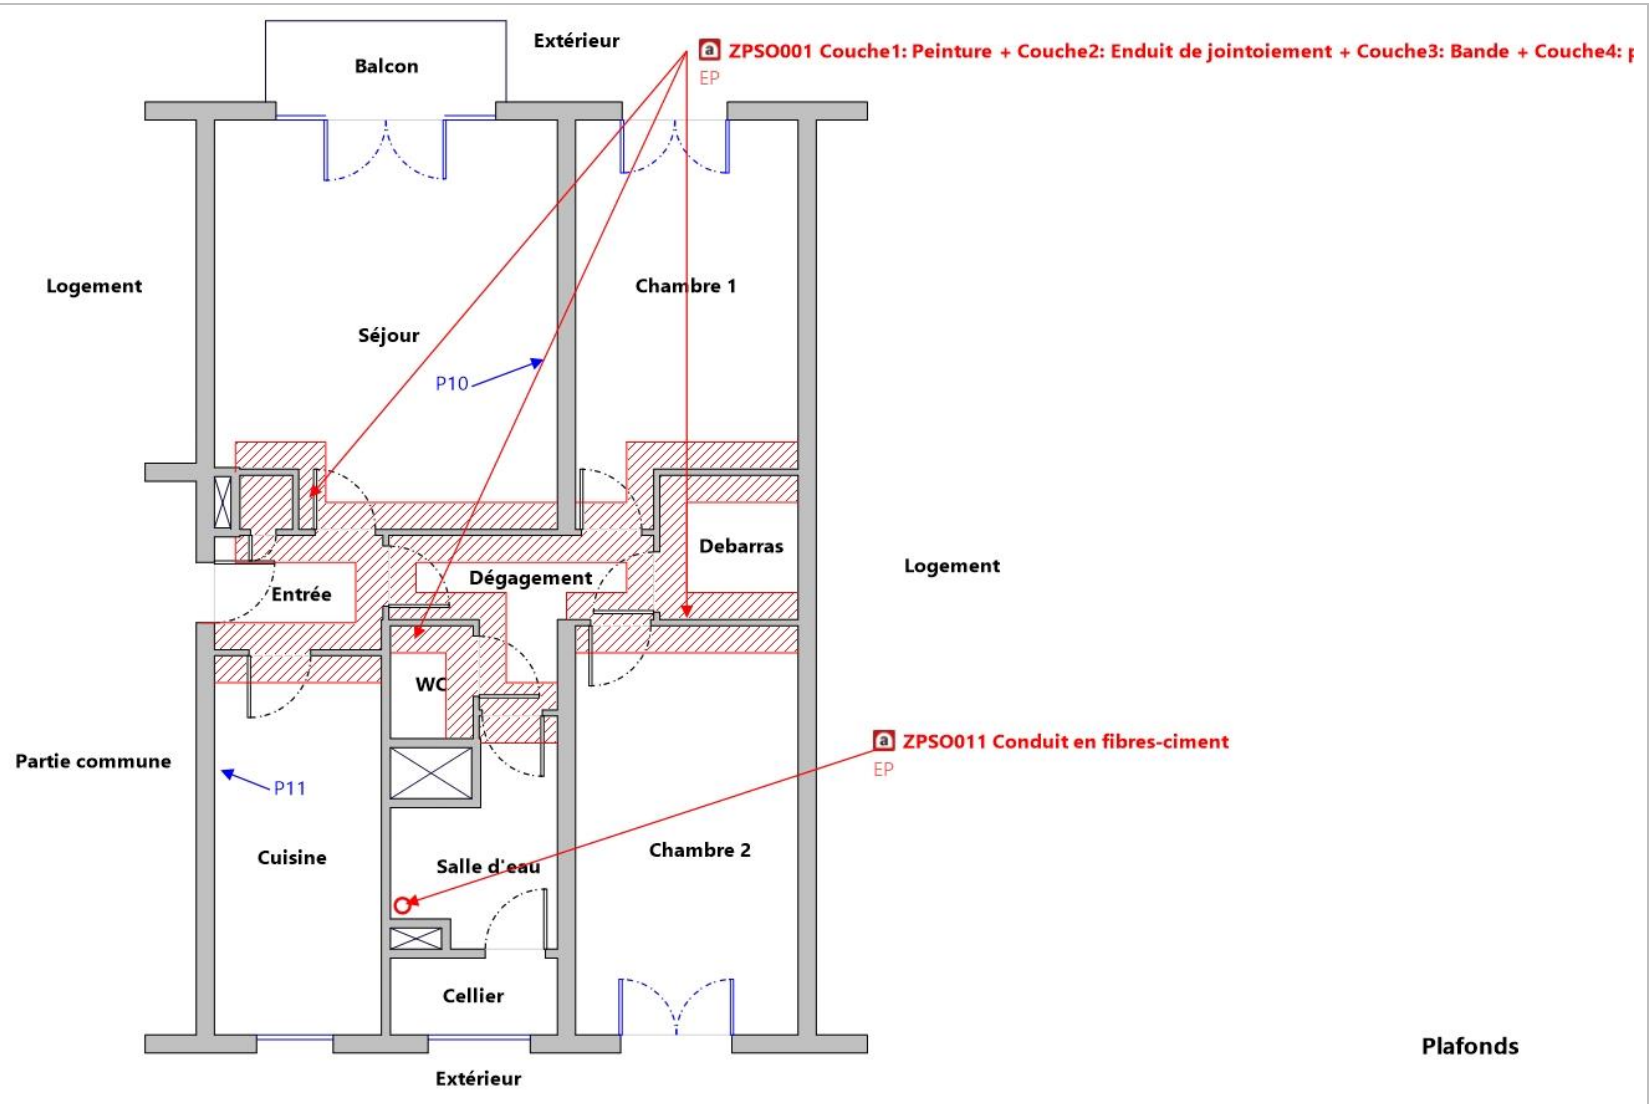
Planche de repérage des matériaux et produits amiantés
Affaire	MA2111033169
Opération	BRUN alexandre
Site	17 Square de Lorient (13LBO0401)
	77000 Melun
Date de réalisation	21/11/2021
Matériaux et produits contenant de l'amiante	
	Surface amianté
	Linéaire / paroi amianté (type 1)
	Linéaire / paroi amianté (type 2)
	Conduit amianté
Sondages destructifs / Prélèvements	
	Px Prélèvement Positif
	Px Prélèvement négatif
	S Sondage destructif
Types de murs	
	Mur Porteur
	Mur Cloison (type 1)
	Mur Cloison (type 2)
	Gaine technique
Eléments ou pièces non visités	
	Local non visitée
	Elément non visité

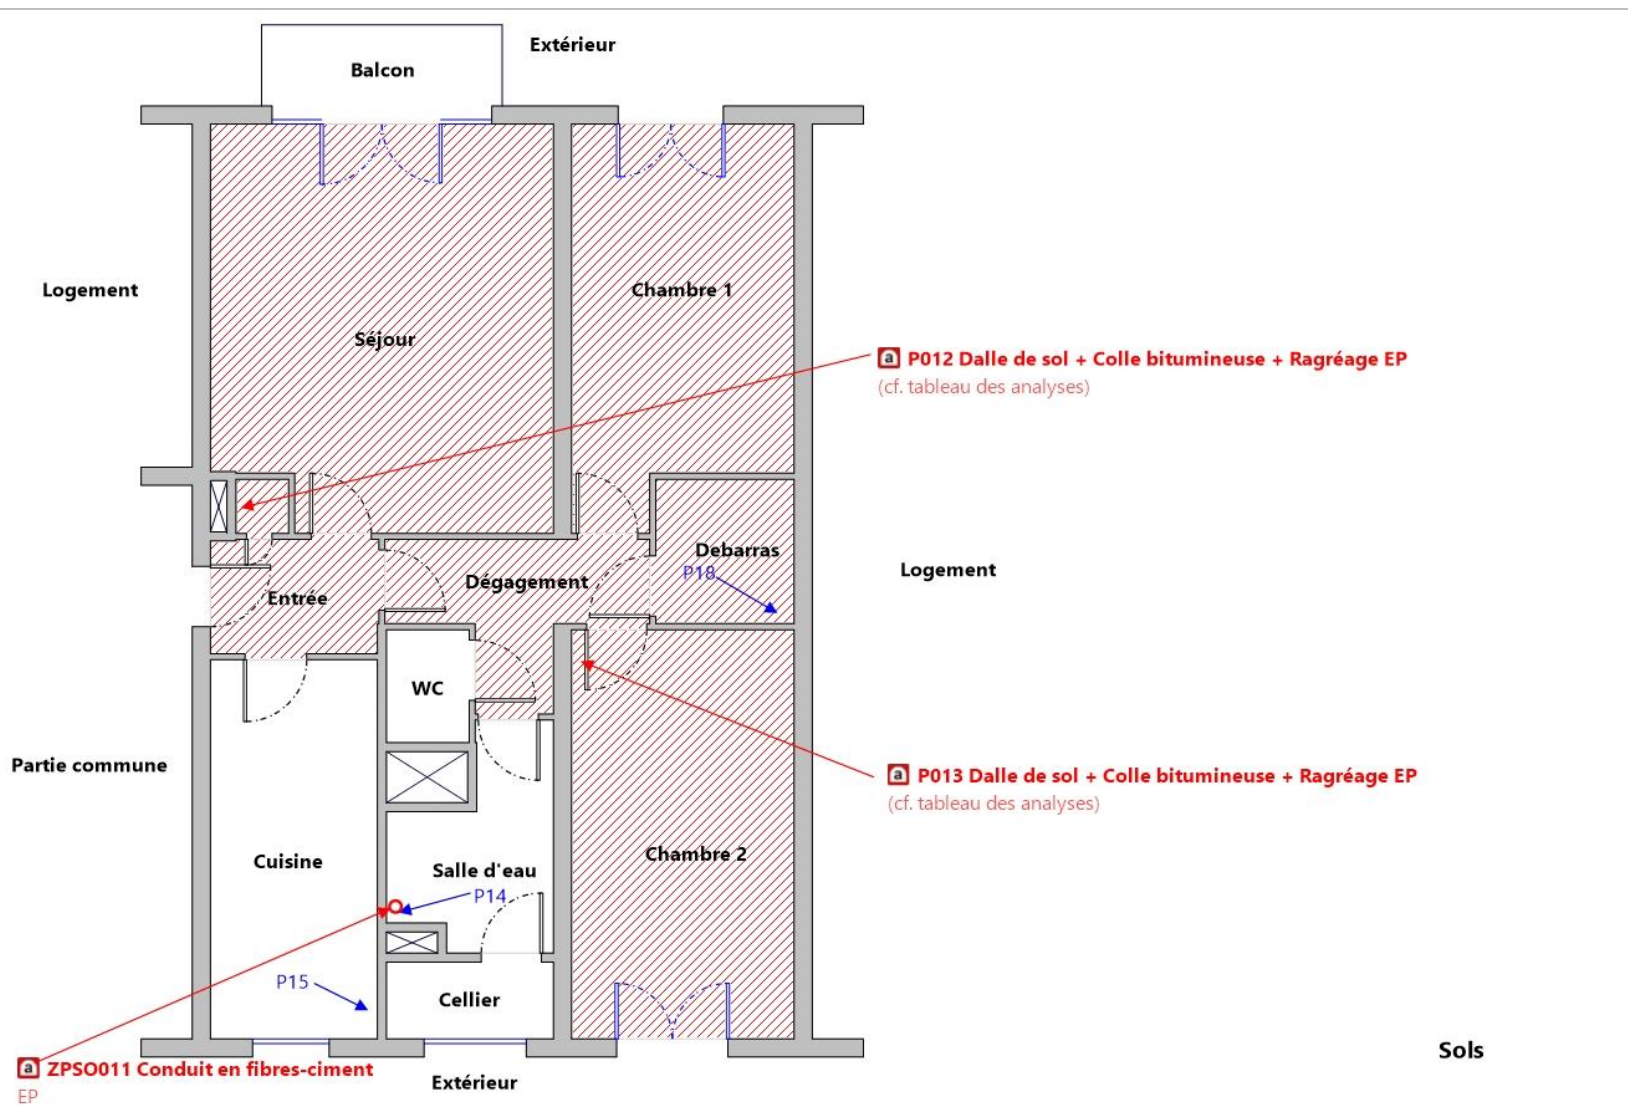
Planche de repérage des matériaux et produits amiantés
Affaire	MA2111033169
Opération	BRUN alexandre
Site	17 Square de Lorient (13LBO0401)
	77000 Melun
Date de réalisation	21/11/2021
Matériaux et produits contenant de l'amiante	
	Surface amianté
	Linéaire / paroi amianté (type 1)
	Linéaire / paroi amianté (type 2)
	Conduit amianté
Sondages destructifs / Prélèvements	
	Px Prélèvement Positif
	Prélèvement négatif
	Sondage destructif
Types de murs	
	Mur Porteur
	Mur Cloison (type 1)
	Mur Cloison (type 2)
	Gaine technique
Eléments ou pièces non visités	
	Local non visitée
	Elément non visité
