Rapport de Repérage des matériaux et produits contenant de l'amiante avant réalisation de travaux dans un immeuble bâti

Numéro de dossier : MA2208117828
Date d'intervention : 05/08/2022

12 RUE DU CL PICOT (13LC30401)
77000 MELUN
Etage 4; Porte 1

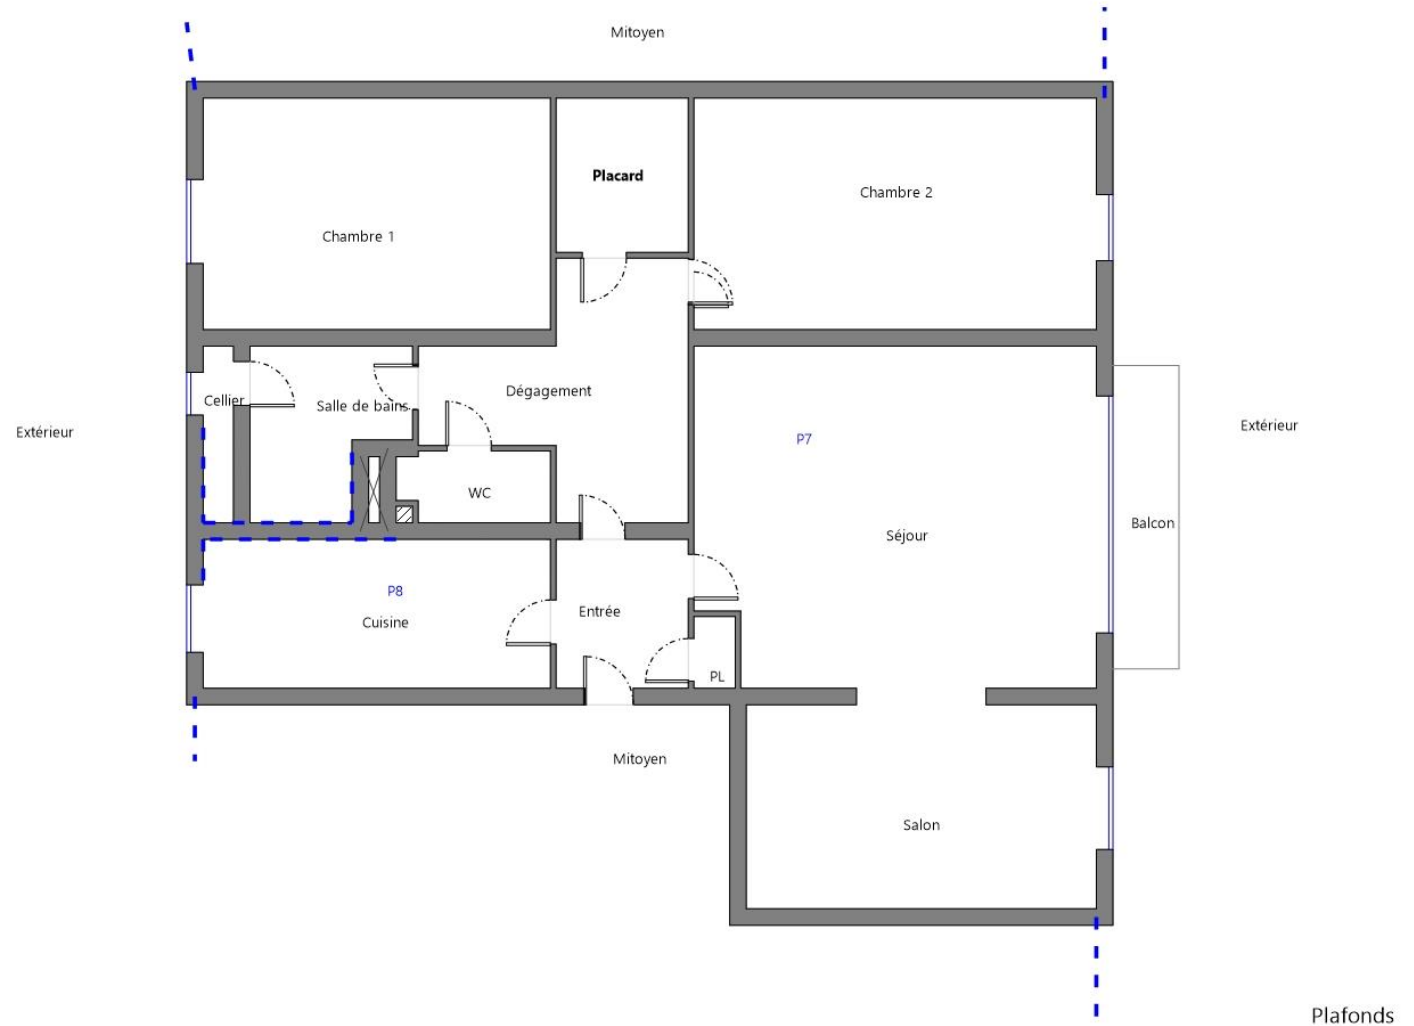
Planche de repérage des matériaux et produits amiantés
Affaire	MA2208117828
Opération	BENDERDOUCH ala eddine
Site	12 RUE DU CL PICOT (13LC30401)
	77000
	MELUN
Date de réalisation	18/08/2022
Matériaux et produits contenant de l'amiante	
	Surface amianté
	Linéaire / paroi amianté (type 1)
	Linéaire / paroi amianté (type 2)
	Conduit amianté
Sondages destructifs / Prélèvements	
	Prélèvement Positif
	Prélèvement négatif
	Sondage destructif
Types de murs	
	Mur Porteur
	Mur Cloison (type 1)
	Mur Cloison (type 2)
	Gaine technique
Éléments ou pièces non visités	
	Local non visitée
	Élément non visité

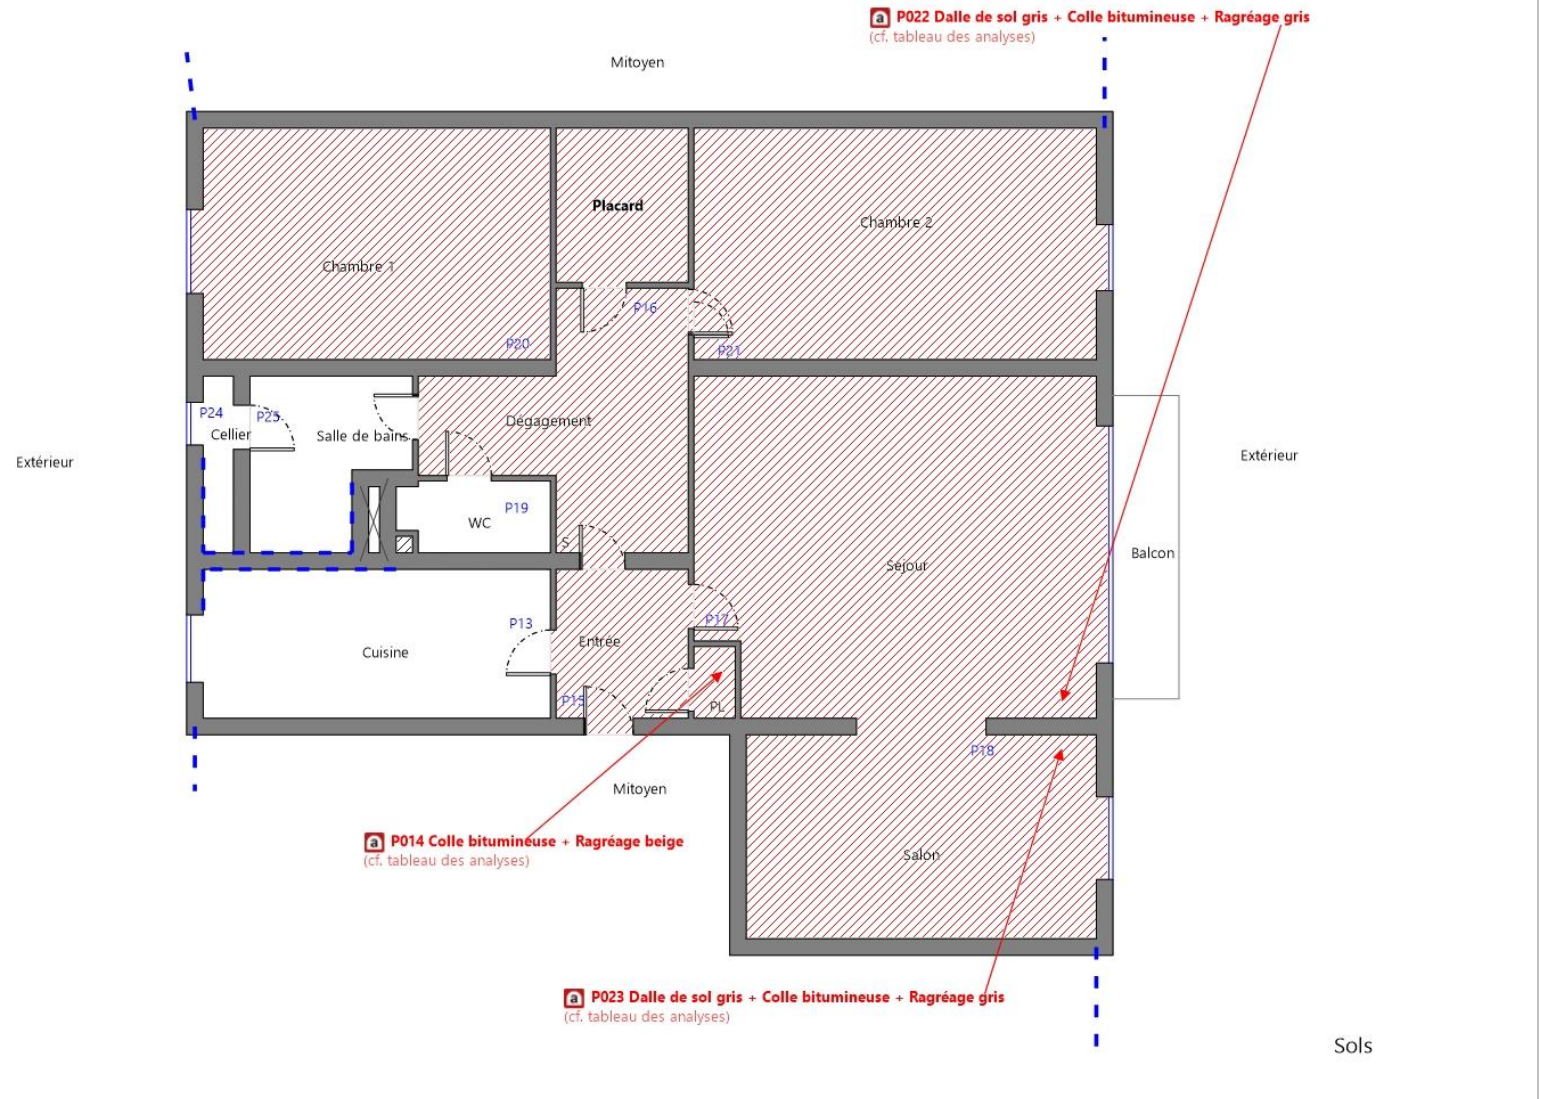
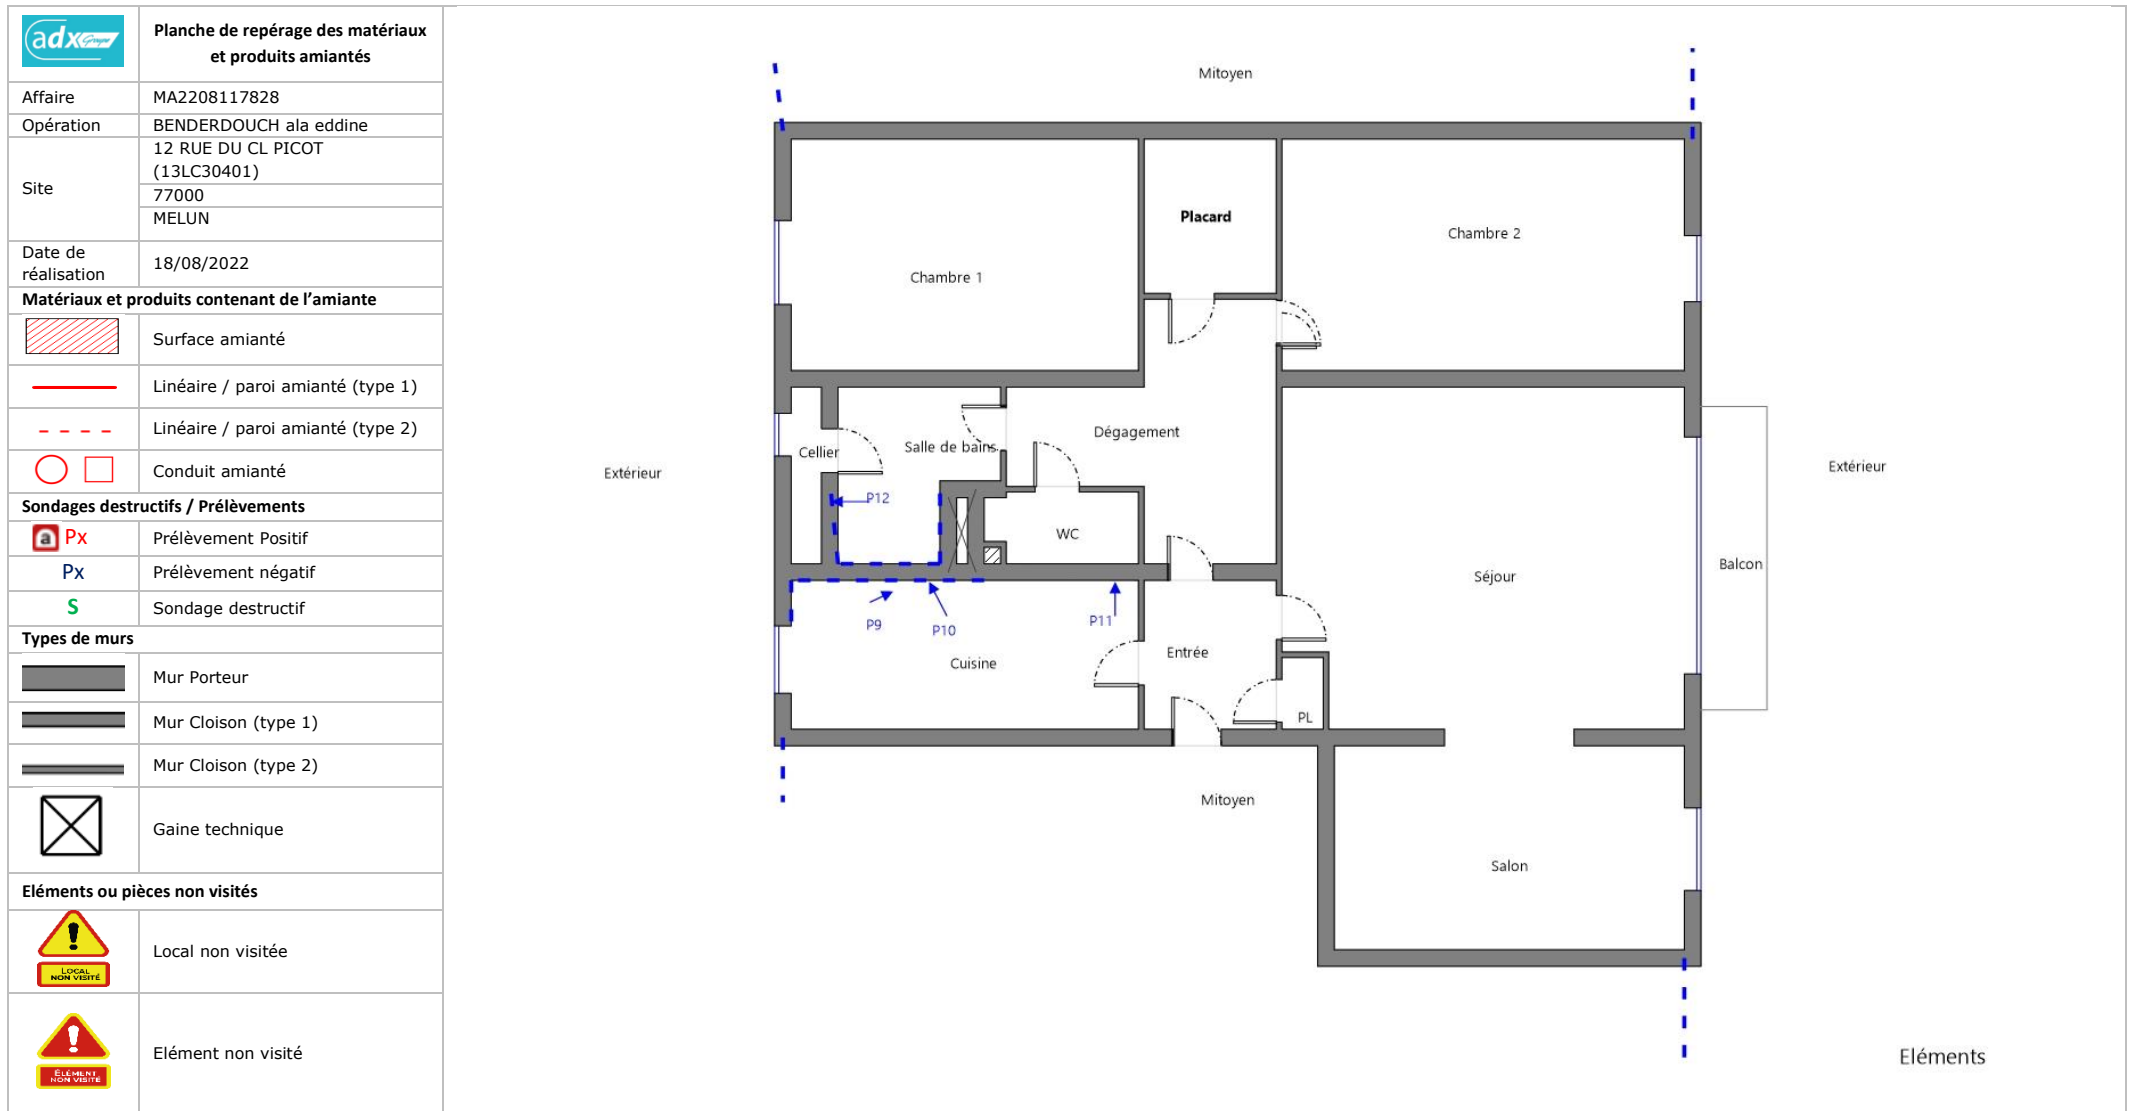
Planche de repérage des matériaux et produits amiantés
Affaire	MA2208117828
Opération	BENDERDOUCH ala eddine
Site	12 RUE DU CL PICOT (13LC30401)
	77000 MELUN
Date de réalisation	18/08/2022
Matériaux et produits contenant de l'amiante	
	Surface amianté
	Linéaire / paroi amianté (type 1)
	Linéaire / paroi amianté (type 2)
	Conduit amianté
Sondages destructifs / Prélèvements	
	Px Prélèvement Positif
	Px Prélèvement négatif
	S Sondage destructif
Types de murs	
	Mur Porteur
	Mur Cloison (type 1)
	Mur Cloison (type 2)
	Gaine technique
Eléments ou pièces non visités	
	Local non visitée
	Elément non visité
